DIVULGAÇÃO OPERACIONAL

Nº 04/2012

PRIMEIRO SERVIÇO DE INVESTIGAÇÃO E PREVENÇÃO DE
ACIDENTES AERONÁUTICOS

ASSUNTO: Esvaziamento de Pneu.

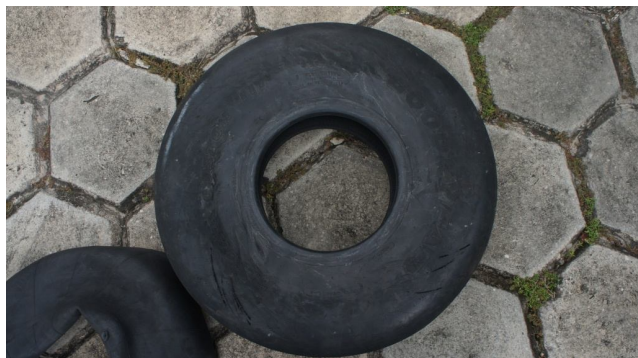
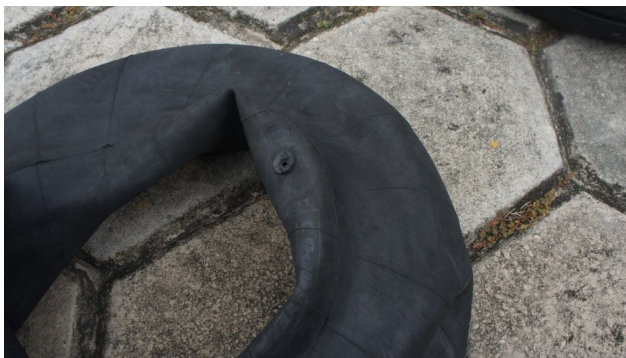
Durante a ação inicial ficou constatado que a válvula da câmara de ar do pneu estava danificada em função do deslizamento do conjunto do pneu na roda do trem de pouso.

Uma marcação pintada com uma cor de destaque (branca, vermelha ou laranja) deverá ser realizada para que o piloto durante a realização do prévio da aeronave possa identificar se há um alinhamento ou não entre o pneu e a roda do trem de pouso da aeronave. Segue abaixo o texto da *Advisory Circular* (AC):

No mesmo sentido, quando da utilização de pneus com câmara de ar, adotar a marcação radial na cor vermelha entre a roda e o pneu do trem, conforme a *Advisory Circular* nº 43.13-1B, do FAA (*Federal Aviation Administration*).

Estabelecer procedimentos operacionais padronizados (SOP), para cumprimento do método disposto na *Advisory Circular* nº 43.13-1B, do FAA (*Federal Aviation Administration*), no item 9-19, que apresenta uma metodologia aceitável. Assim como, técnicas e práticas recomendáveis para reduzir a possibilidade de deslizamento do conjunto pneu e câmara de ar na roda do trem de pouso, e para a verificação da pressão dos pneus antes da decolagem.

9-19. *SLIPPAGE*. To reduce the possibility of tire and tube failure due to slippage, and to provide a means of detecting tire slippage, tires should be marked and indexed with the wheel rim. Paint a mark one inch wide and two inches long across the tire side wall and wheel rim. Use a permanent type paint in a contrasting color, such as white, red, or orange. Pre-flight inspection must include a check of slippage marks for alignment. If the slippage marks are not in alignment, a detailed inspection must be made, the reason determined, and if necessary, the condition corrected before the next flight.
