COMANDO DA AERONÁUTICA
CENTRO DE INVESTIGAÇÃO E PREVENÇÃO DE
ACIDENTES AERONÁUTICOS

RELATÓRIO FINAL SIMPLIFICADO

DADOS DA OCORRÊNCIA			
DATA - HORA	INVESTIGAÇÃO	SUMA(V) Nº	
22 MAR 2016 - 18:20 (UTC)	SERIPA VI	A-052/CENIPA/2016	
CLASSIFICAÇÃO	TIPO(S)	SUBTIPO(S)	
ACIDENTE	POUSO EM LOCAL NÃO PREVISTO	NIL	
LOCALIDADE	MUNICÍPIO	UF	COORDENADAS
COMUNIDADE DE FÁTIMA	DENISE	MT	14°46'31"S 056°57'02"W

DADOS DA AERONAVE		
MATRÍCULA	FABRICANTE	MODELO
CP-2609	CESSNA AIRCRAFT	210K
OPERADOR	REGISTRO	OPERAÇÃO
OPERADOR ESTRANGEIRO	TPP	PRIVADA

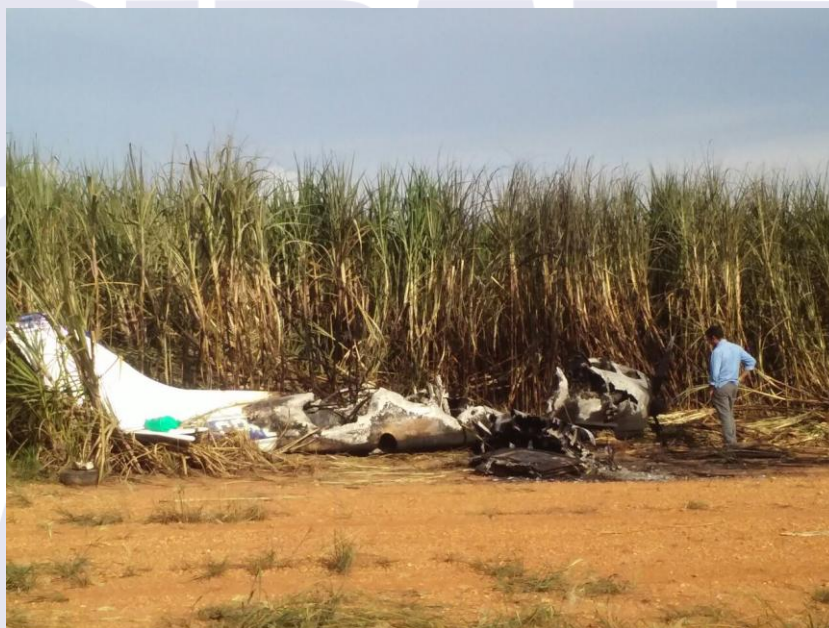
A aeronave foi destruída pelo fogo e próximo ao local foram encontrados fósforos e um recipiente com resíduos de combustível.

Figura 1 - Vista geral da aeronave.

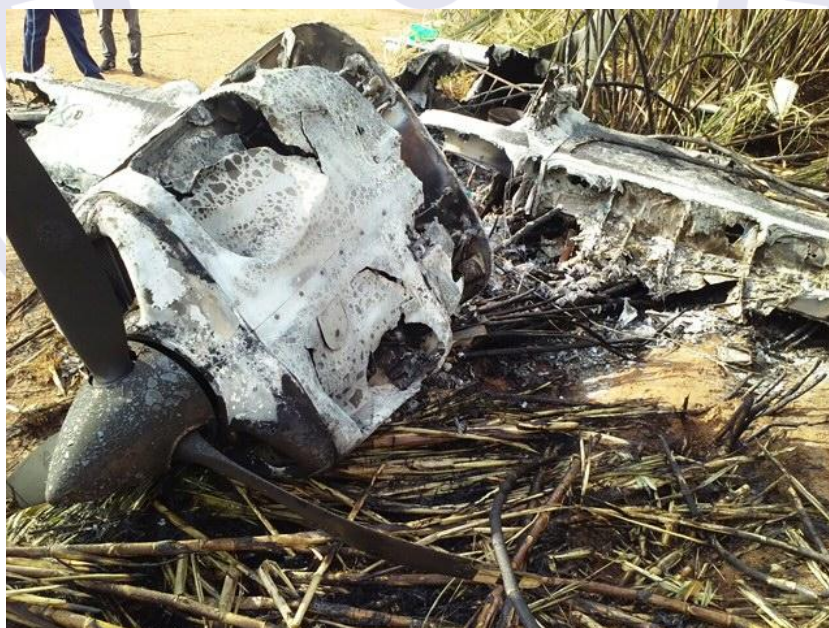
Figura 2 - Parte frontal da aeronave.

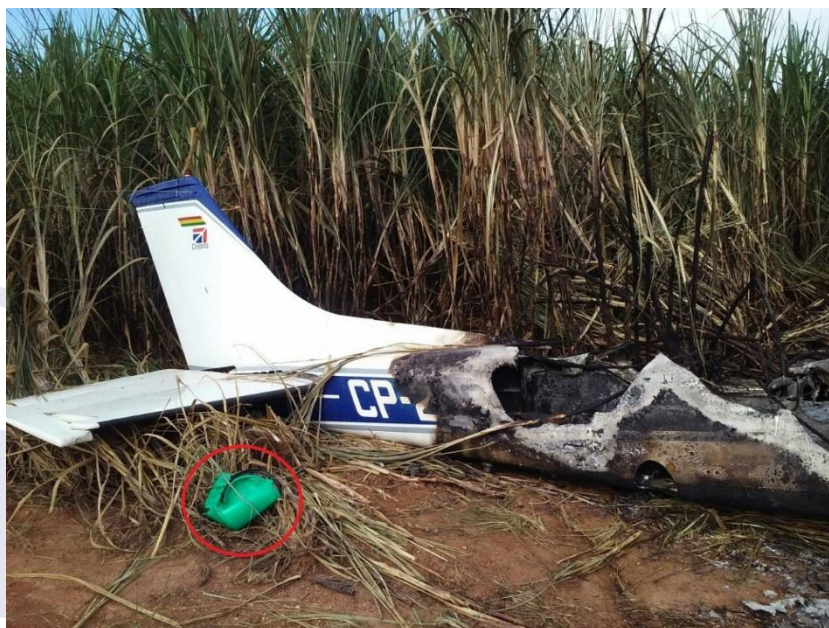
Figura 3 - Recipiente encontrado próximo à aeronave.

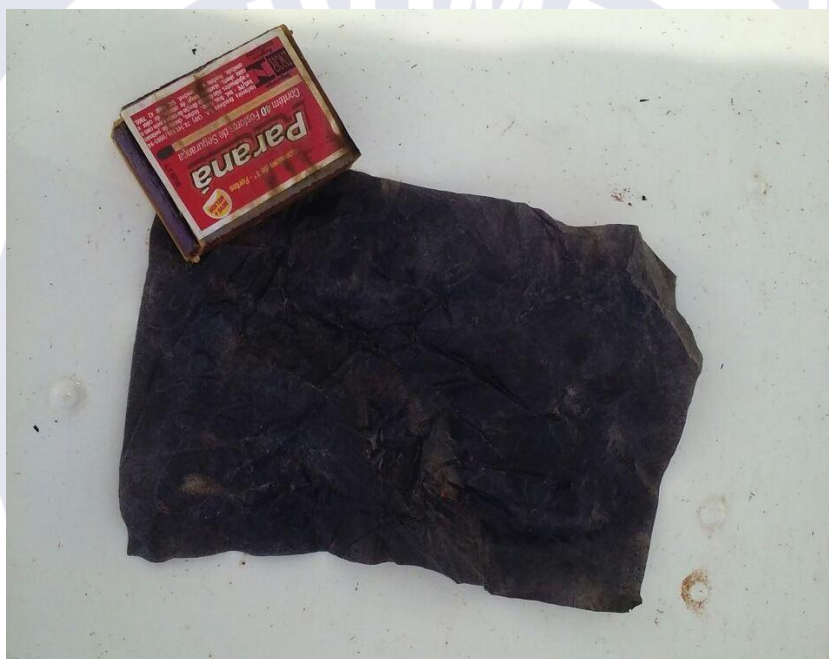
Figura 4 - Artefatos encontrados próximo à aeronave.

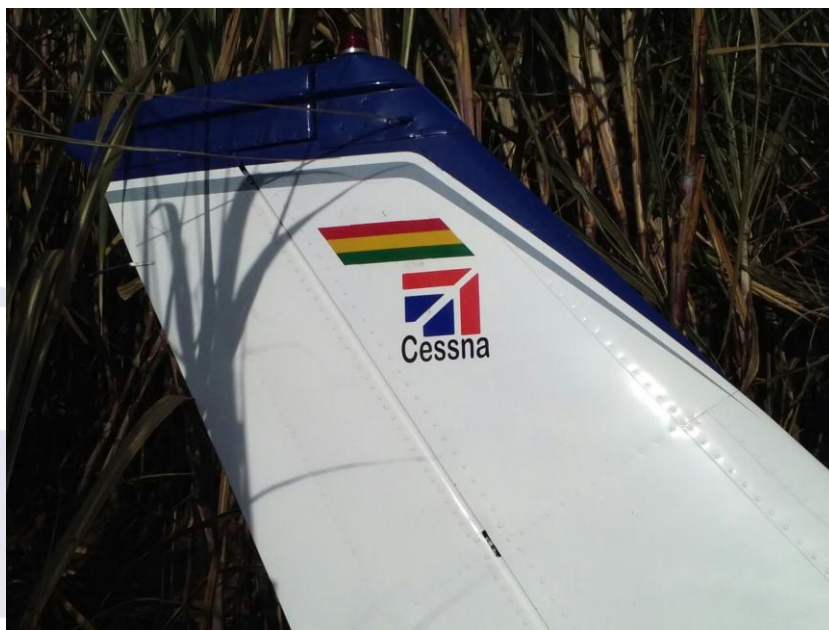
Figura 5 - Estabilizador vertical.
