COMANDO DA AERONÁUTICA
CENTRO DE INVESTIGAÇÃO E PREVENÇÃO DE
ACIDENTES AERONÁUTICOS

RELATÓRIO FINAL SIMPLIFICADO

DADOS DA OCORRÊNCIA				
DATA - HORA		INVESTIGAÇÃO		SUMA Nº
23 JAN 2016 - 11:30 (UTC)		SERIPA III		A-019/CENIPA/2016
CLASSIFICAÇÃO	TIPO(S)		SUBTIPO(S)	
ACIDENTE	COLISÃO COM OBSTÁCULO NO SOLO		NIL	
LOCALIDADE	MUNICÍPIO	UF	COORDENADAS	
FAZENDA NOVA CANAÃ	VARJÃO DE MINAS	MG	18°05'12"S	045°55'46"W

DADOS DA AERONAVE		
MATRÍCULA	FABRICANTE	MODELO
PP-CTD	PIPER AIRCRAFT	PA-25-235
OPERADOR	REGISTRO	OPERAÇÃO
CAJU AVIAÇÃO AGRÍCOLA LTDA-ME	SAE-AG	AGRÍCOLA

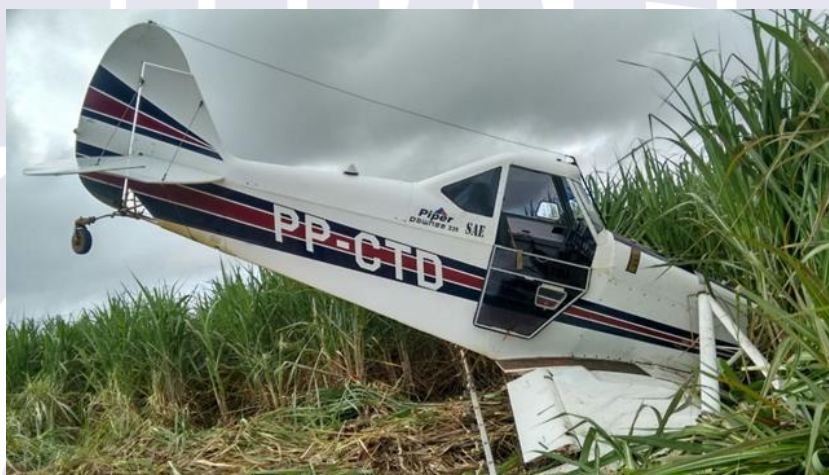
A aeronave teve danos substanciais na fuselagem, asas, trem de pouso, motor e hélice (Figura 1).

Figura 1 - Vista da aeronave após parada.

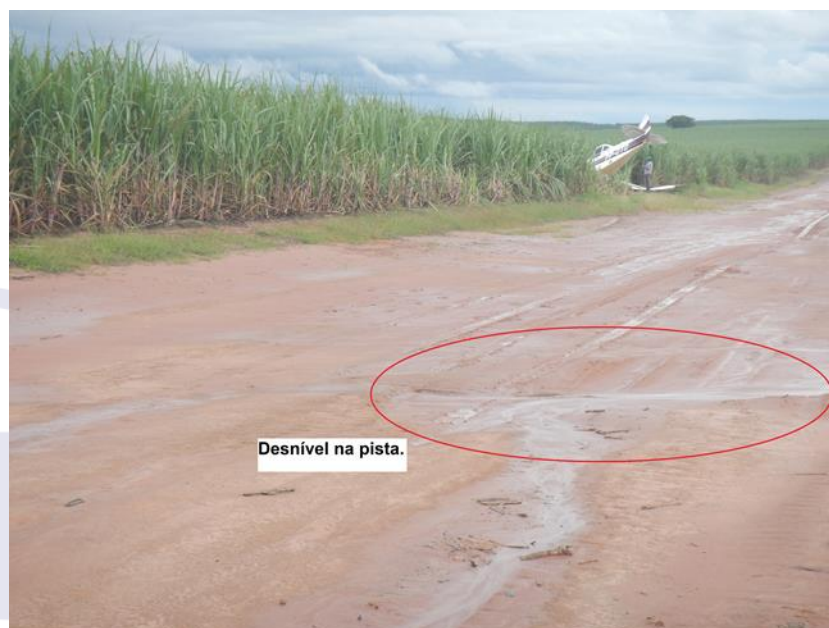
De acordo com o operador e o piloto, nos dias anteriores à ocorrência, houve um longo período de chuvas na região, contribuindo para que a pista de uso eventual ficasse em condições desfavoráveis para a atividade aérea.

Além do longo período de chuvas, contribuía também para a degradação do pavimento, o tráfego de veículos terrestres que ali transitavam. A pista apresentava alguns trechos arenosos e com buracos.

No dia da ocorrência, nas decolagens que antecederam à do acidente, o piloto desviava a aeronave ligeiramente à esquerda do centro da pista, para evitar um desnível que havia no lado direito, situado a, aproximadamente, 300 metros da cabeceira em uso (Figura 2).

Figura 2 - Vista do desnível na pista.

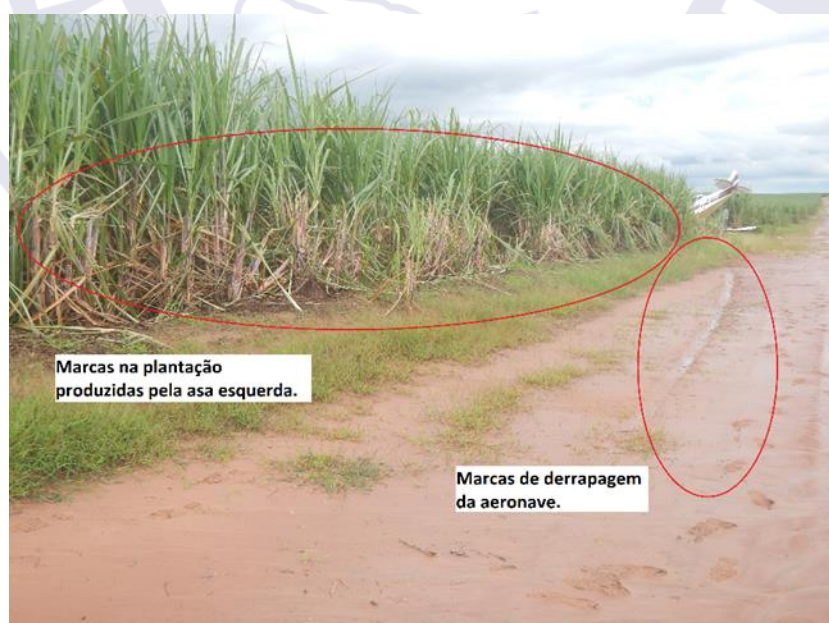
O piloto reportou que, ao passar pela ondulação, ouviu um barulho e perdeu o controle da aeronave. Próximo ao ponto na pista onde havia essa depressão, havia uma concentração de cana-de-açúcar mais próxima à pista. Nesse ponto, foi observado que a asa esquerda, além de derrubar a folhagem do canavial, cortou o caule da cana, sendo este, possivelmente, a origem do barulho relatado pelo piloto e a causa raiz da perda de controle.

Após este impacto, a aeronave passou a atingir a plantação com maior intensidade, desviando-se cada vez mais para a lateral esquerda, até atingir uma área arenosa situada na margem da pista, onde derrapou e ingressou totalmente na plantação (Figura 3).

Figura 3 - Marcas da derrapagem e na plantação provocadas pela aeronave.
