COMANDO DA AERONÁUTICA
CENTRO DE INVESTIGAÇÃO E PREVENÇÃO DE
ACIDENTES AERONÁUTICOS

RELATÓRIO FINAL SIMPLIFICADO

DADOS DA OCORRÊNCIA					
DATA - HORA		INVESTIGAÇÃO		SUMA Nº	
18 SET 2016 - 19:45 (UTC)		SERIPA IV		A-122/CENIPA/2016	
CLASSIFICAÇÃO		TIPO(S)		SUBTIPO(S)	
ACIDENTE		[LOC-G] PERDA DE CONTROLE NO SOLO		NIL	
LOCALIDADE		MUNICÍPIO		UF	
AERÓDROMO DE VOTUPORANGA (SDVG)		VOTUPORANGA		SP	
				COORDENADAS	
				20°27'26''S 050°00'09''W

DADOS DA AERONAVE		
MATRÍCULA	FABRICANTE	MODELO
PP-GOA	AERO BOERO	AB-115
OPERADOR	REGISTRO	OPERAÇÃO
AERoclube de VOTUPORANGA	PRI	INSTRUÇÃO

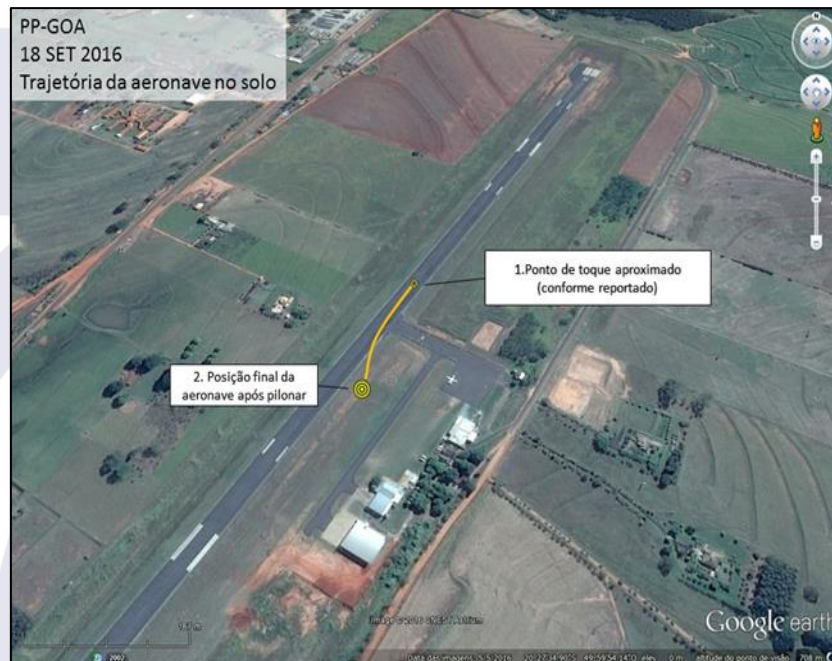
No pouso final, a aeronave tocou próximo ao centro da pista e ligeiramente à esquerda de seu eixo central. Ao tocar, a aeronave guinou à esquerda, saiu pela lateral em uma área de grama, vindo a capotar.

Figura 1 - Trajetória da aeronave após o toque.

Logo após o toque e com o motor reduzido, a aeronave guinou à esquerda e saiu da pista pela lateral. O avião colidiu contra uma das luzes de pista e percorreu cerca de 70 metros sem desvios. Ato contínuo, o aluno aplicou os freios bruscamente ao avistar uma vala à frente, conforme seu relato. Como consequência, a aeronave impactou a hélice contra o solo e veio a capotar cerca de 5 metros à frente.

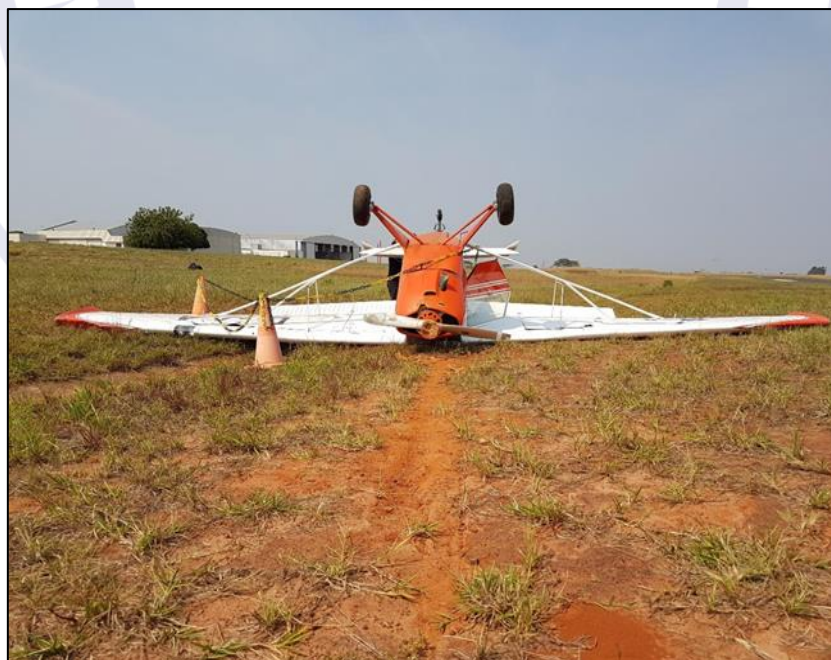
Figura 2 - Posição final da aeronave no sentido do deslocamento.

Com base nos relatos dos tripulantes e nas marcas encontradas no local do acidente, a hipótese mais provável é a de que tenha ocorrido aplicação inadvertida de freio e/ou pedal durante o toque por parte do aluno, que somado ao pouso já à esquerda da pista, contribuiu para uma rápida saída da aeronave pela respectiva lateral.

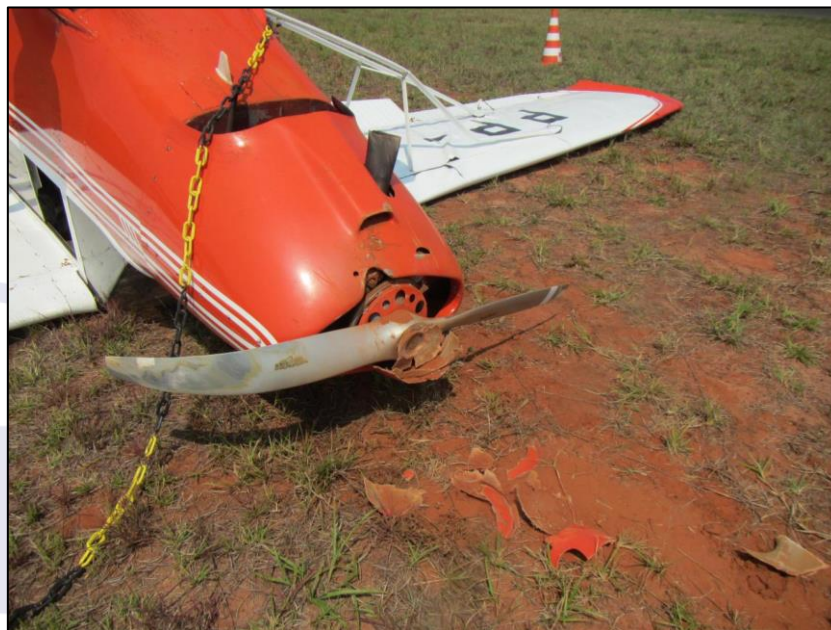
A aeronave teve danos substanciais. Os pilotos saíram ilesos.

Figura 3 - Danos ao grupo motopropulsor.
