COMANDO DA AERONÁUTICA
CENTRO DE INVESTIGAÇÃO E PREVENÇÃO DE
ACIDENTES AERONÁUTICOS

RELATÓRIO FINAL SIMPLIFICADO

DADOS DA OCORRÊNCIA					
DATA - HORA		INVESTIGAÇÃO		SUMA N°	
23 SET 2016 - 14:25 (UTC)		SERIPA V		A-126/CENIPA/2016	
CLASSIFICAÇÃO		TIPO(S)		SUBTIPO(S)	
ACIDENTE		PERDA DE CONTROLE NO SOLO		NIL	
LOCALIDADE		MUNICÍPIO		UF	COORDENADAS
AERÓDROMO DE PONTA GROSSA (SSZW)		PONTA GROSSA		PR	25°11'04"S 050°08'38"W

DADOS DA AERONAVE		
MATRÍCULA	FABRICANTE	MODELO
PP-GPM	AERO BOERO	AB-115
OPERADOR	REGISTRO	OPERAÇÃO
AERoclUBE DE PONTA GROSSA	PRI	INSTRUÇÃO

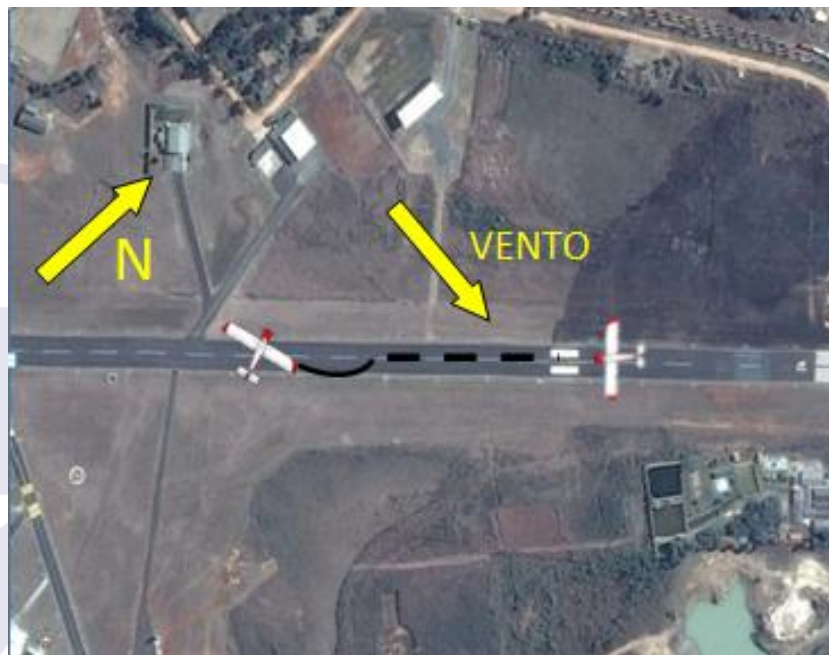
5) A aeronave iniciou sua trajetória no solo para a esquerda, chegando próxima ao limite lateral da pista; e

6) Ao tentar corrigir, o instrutor aplicou freio e pedal direitos e a aeronave guinou para a direita rapidamente, fazendo com que a asa esquerda tocasse o solo e o trem de pouso quebrasse.

Ao permitir que a aeronave guinasse para a esquerda, observou-se uma inadequação no uso dos comandos de voo da aeronave por parte do piloto. Na sequência, já com a aeronave no solo e trajetória para a esquerda, a aplicação exagerada de pedal e freio direito fez com que a aeronave guinasse bruscamente à direita, propiciando o toque da asa esquerda no solo e a quebra do trem de pouso.

Figura 1 - Trajetória da aeronave durante o pouso.

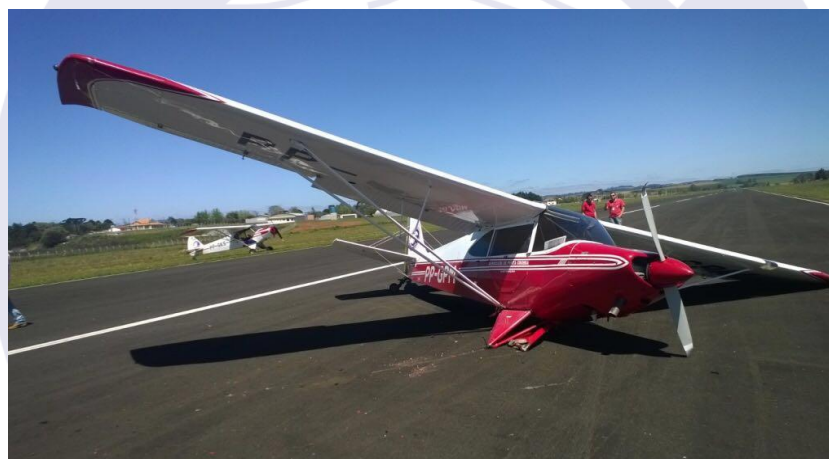
Após o toque, a aeronave guinou à esquerda e, em seguida, à direita, momento no qual ocorreu o toque da asa esquerda no solo e a quebra do trem de pouso principal.

A aeronave teve danos substanciais.

Figura 2 - Condição da aeronave após a parada total.

Realizar gestões junto ao Aeroclube de Ponta Grossa, de modo a assegurar-se de que sejam realizados treinamentos de CRM para os tripulantes do referido operador, visando à mitigação dos riscos operacionais decorrentes de falha nas comunicações, de falta de assertividade ou de dúvidas na definição das tarefas em voo.
