COMANDO DA AERONÁUTICA
CENTRO DE INVESTIGAÇÃO E PREVENÇÃO DE
ACIDENTES AERONÁUTICOS

RELATÓRIO FINAL SIMPLIFICADO

DADOS DA OCORRÊNCIA					
DATA - HORA		INVESTIGAÇÃO		SUMA Nº	
17 DEZ 2015 - 21:30 (UTC)		SERIPA IV		A-170/CENIPA/2015	
CLASSIFICAÇÃO		TIPO(S)		SUBTIPO(S)	
ACIDENTE		PERDA DE CONTROLE NO SOLO			
LOCALIDADE		MUNICÍPIO		UF	COORDENADAS
AERoclube de Itápolis - SDIO		Itápolis		SP	21°36'13"S 048°49'54"W

DADOS DA AERONAVE		
MATRÍCULA	FABRICANTE	MODELO
PP-HLH	NEIVA	56-C
OPERADOR		REGISTRO
AERoclube de Itápolis		PRI
		OPERAÇÃO
		INSTRUÇÃO

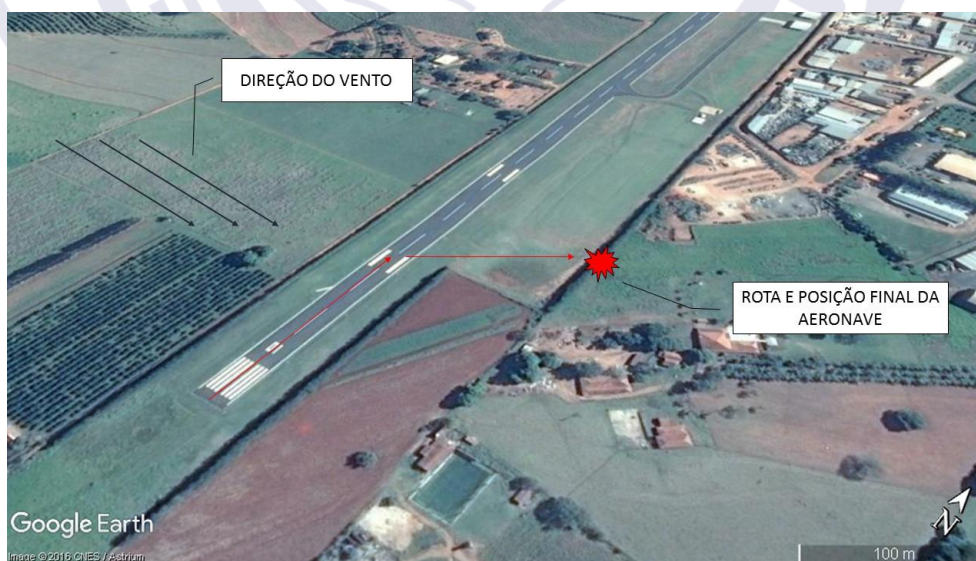
Ao executar o pouso final, ocorreu a perda de controle e a aeronave veio a sair da pista pela lateral direita.

Durante o pouso do piloto-aluno, o vento proveniente da formação do tipo *Cumulonimbus* (CB) superou sua capacidade psicomotora de comandamento da aeronave, contribuindo para a perda de controle no solo e conseqüente saída de pista.

Figura 1 - Croqui do acidente.

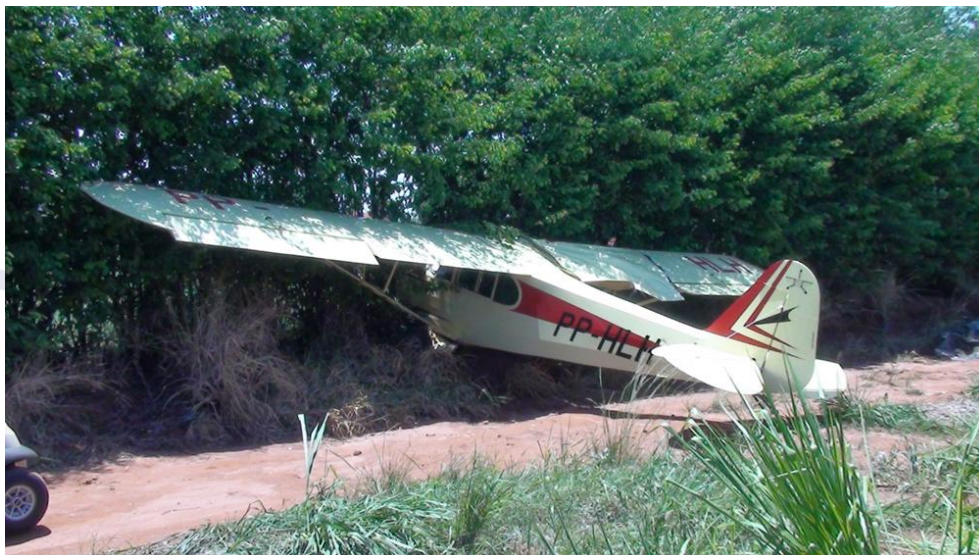
Figura 2 - Posição final da aeronave.

Realizar gestões junto ao Aeroclube de Itápolis, visando aperfeiçoar o processo de instrução de voo, a fim de garantir o acompanhamento adequado do desempenho dos alunos, bem como definir critérios mais claros de execução dos voos solo.
