COMANDO DA AERONÁUTICA
CENTRO DE INVESTIGAÇÃO E PREVENÇÃO DE
ACIDENTES AERONÁUTICOS

RELATÓRIO FINAL SIMPLIFICADO

DADOS DA OCORRÊNCIA						
DATA - HORA		INVESTIGAÇÃO		SUMA N°		
25 MAR 2016 - 12:50 (UTC)		SERIPA IV		IG-054/CENIPA/2016		
CLASSIFICAÇÃO		TIPO(S)		SUBTIPO(S)		
INCIDENTE GRAVE		FALHA DO MOTOR EM VOO		NIL		
LOCALIDADE		MUNICÍPIO		UF	COORDENADAS	
AERÓDROMO DE ARARAS (SDAA)		ARARAS		SP	22°20'08"S	047°21'55"W

DADOS DA AERONAVE						
MATRÍCULA		FABRICANTE			MODELO	
PP-HPL		NEIVA			56-C-1	
OPERADOR			REGISTRO		OPERAÇÃO	
AERoclube de RIO CLARO			PRI		INSTRUÇÃO

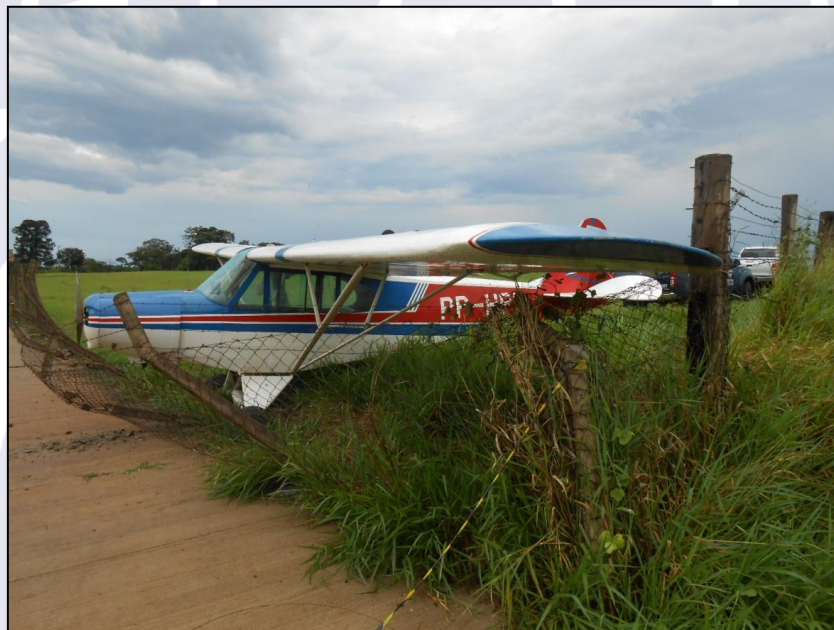
O instrutor assumiu os comandos e pousou em frente. A aeronave saiu pela lateral esquerda da pista, colidindo contra a cerca patrimonial do SDAA.

A aeronave teve danos leves.

Figura 1 - Aeronave após impacto com a cerca patrimonial do aeródromo de SDAA

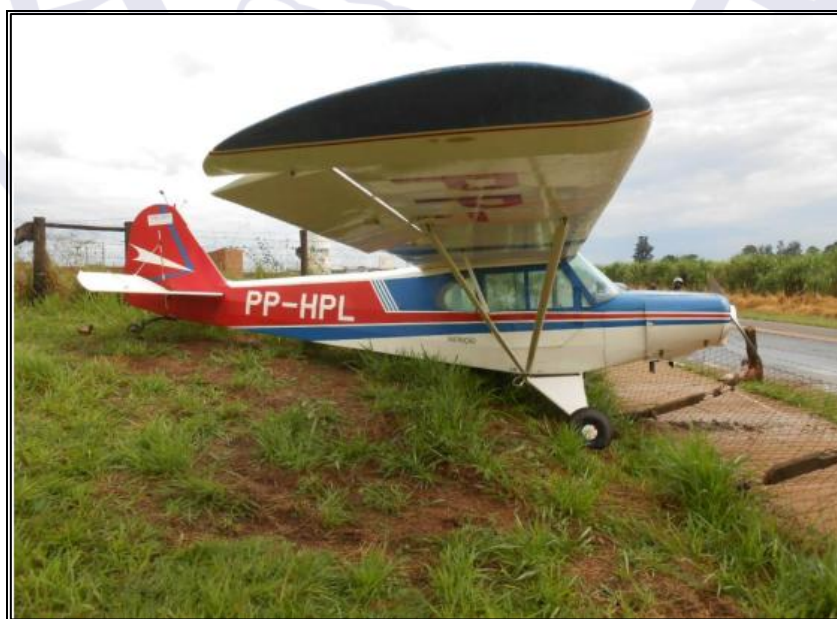
Figura 2 - Visão lateral direita da aeronave após impacto com a cerca.

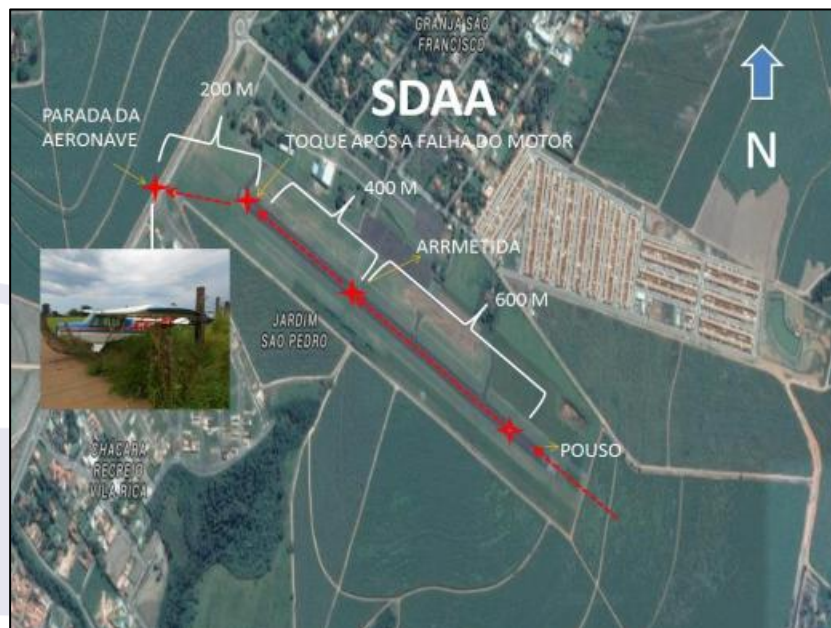
Figura 3 - Croqui da ocorrência.

O instrutor assumiu os comandos e executou o pouso em frente no comprimento de pista remanescente. O toque ocorreu no último terço da pista e a aeronave saiu pela lateral esquerda, colidindo contra a cerca patrimonial de SDA A.
