RELATÓRIO FINAL
A-046/CENIPA/2016

OCORRÊNCIA:	ACIDENTE
AERONAVE:	PP-JBL
MODELO:	C90
DATA:	18MAR2016

O presente Relatório Final refere-se ao acidente com a aeronave PP-JBL, modelo C90, ocorrido em 18MAR2016, classificado como “perda de controle no solo”.

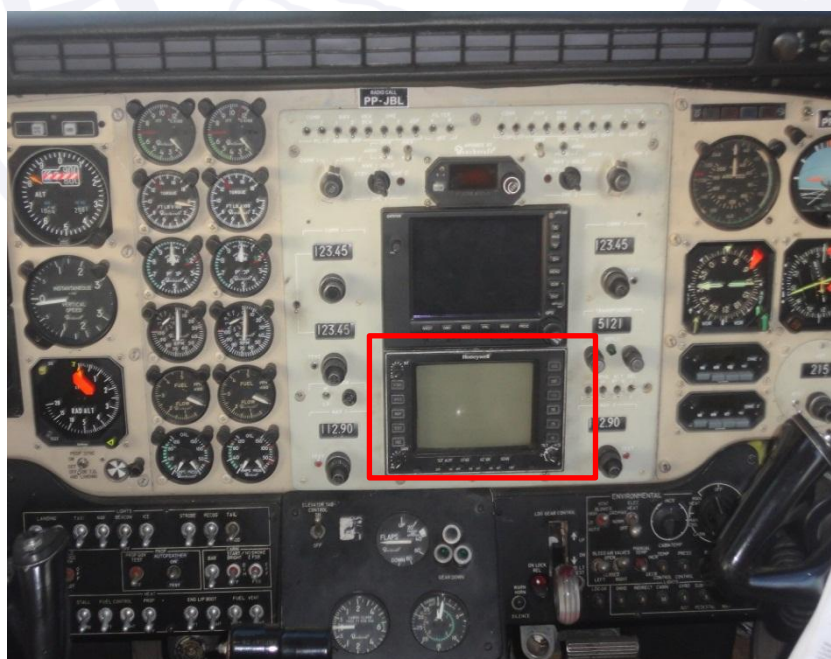
O avião possuía equipamentos que propiciavam o voo IFR. O radar meteorológico se encontrava em condições normais de operação (Figura 1).

Figura 1 - Radar meteorológico da aeronave PP-JBL.

A aeronave estava equipada com um radar meteorológico que poderia auxiliar o piloto a prosseguir para o destino (SNQG) ou para o aeródromo alternativo inserido no plano de voo (SWUV). Ou, ainda, retornar para SBTE, pois o combustível remanescente na aeronave possibilitava o retorno ao aeródromo de origem.

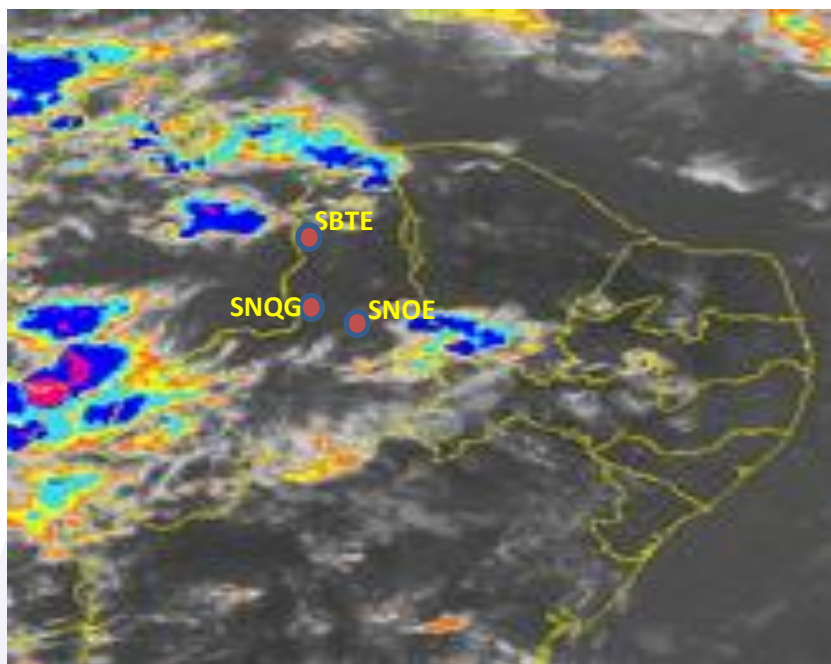
De acordo com a Figura 2, em princípio, não havia formações meteorológicas pesadas entre SBTE e SNQG.

Figura 2 - Foto satélite das condições meteorológicas em rota entre SBTE e SNQG no momento do voo do PP-JBL

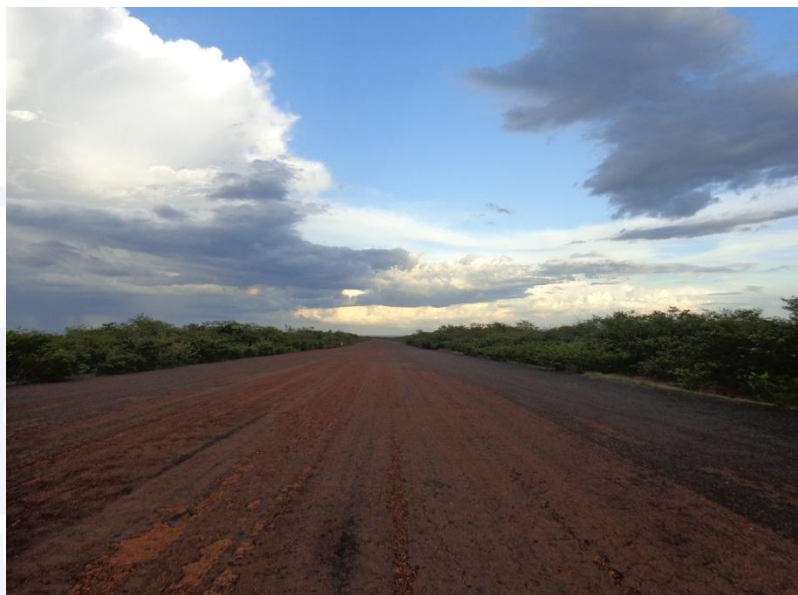
No passado, o aeródromo de Oeiras (SNOE) foi registrado pelo órgão certificador para operações de pouso e decolagem, porém, devido a problemas administrativos e operacionais, o aeródromo perdeu a homologação. Ou seja, no dia do acidente, SNOE não estava registrado ou homologado pela Agência Nacional de Aviação Civil (ANAC) para operações de pousos e decolagens.

A pista era de piçarra, com cabeceiras 11/29, dimensões de 1.100m x 30m, com elevação de 30 pés e não possuía mecanismos para evitar o trânsito de pessoas, veículos e animais (Figura 3).

Figura 3 - Pista não homologada de Oeiras (SNOE) no momento da Ação Inicial.

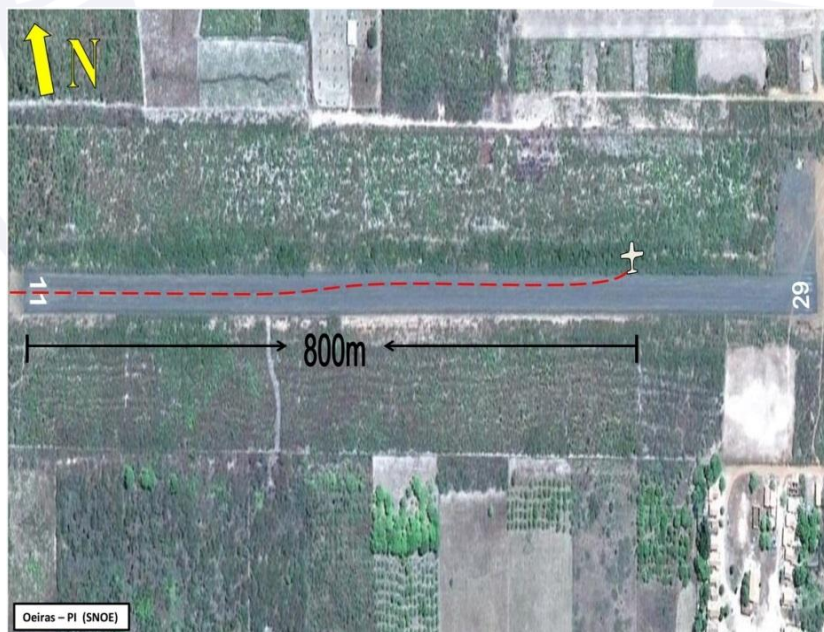
A aeronave realizou o toque na cabeceira 11 de SNOE e perdeu o controle direcional durante a corrida após o pouso, saindo da pista para a esquerda. Ao sair da pista, ingressou em terreno irregular, vindo a colidir contra arbustos existentes no local.

O avião teve a parada total a, aproximadamente, dez metros do limite lateral esquerdo da pista, defasado 90° da trajetória ideal de pouso (Figuras 4, 5 e 6).

Figura 4 - Trajetória da aeronave até a parada total.

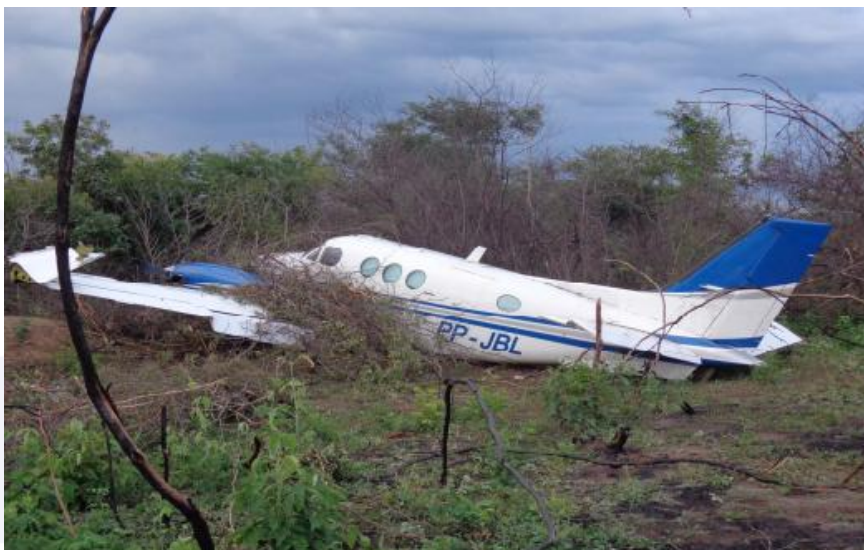
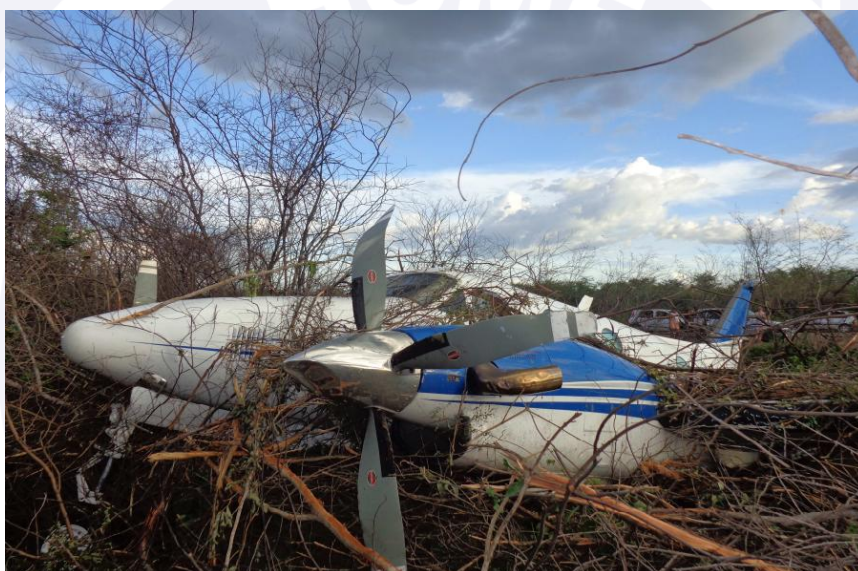
A aeronave teve danos substanciais nos dois motores, nas duas hélices, no trem de pouso, nas asas, nos *ailerons* e nos *flaps* direito e esquerdo.

Figura 5 - Vista lateral da aeronave após o acidente.

Figura 6 - Vista lateral da aeronave após o acidente.

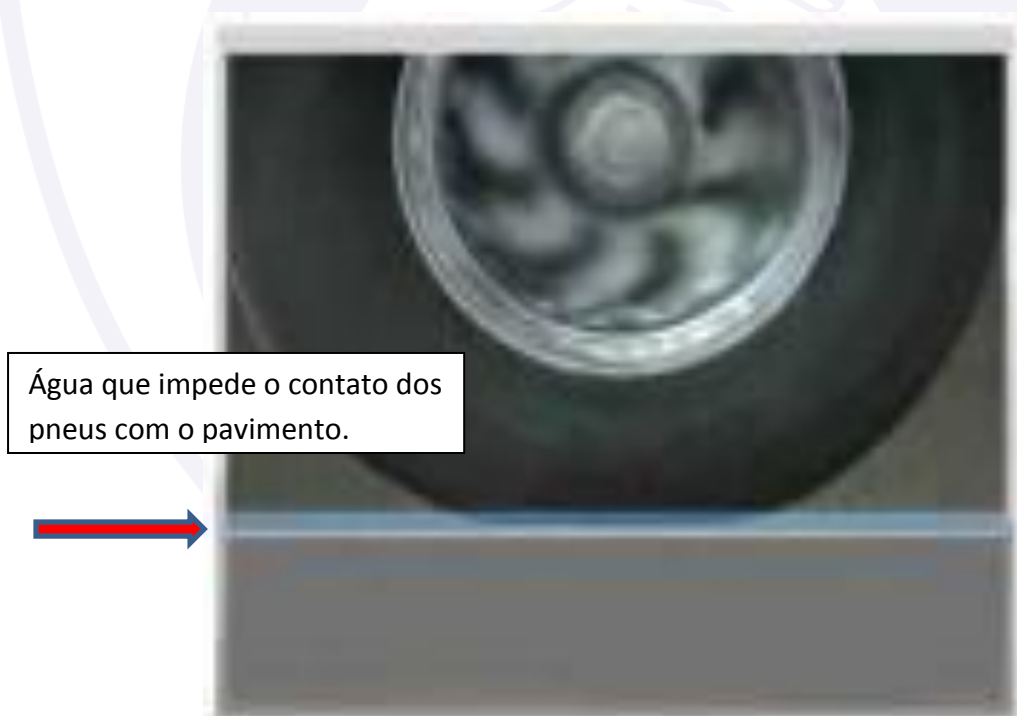
Quando há separação completa entre os pneus e o pavimento ocorre a hidroplanagem dinâmica total (Figura 7).

Figura 7 - Hidroplanagem dinâmica total.

Ao ocorrer este cenário, os freios tornam-se ineficientes e a manutenção do controle direcional da aeronave fica prejudicada.

Devido às condições da pista, molhada e com poças d'água, é possível que a aeronave tenha sofrido o fenômeno de hidroplanagem.

O avião, ao pousar sobre a pista molhada, provavelmente perdeu a aderência dos pneus com o solo, prejudicando o controle direcional e a frenagem. A hidroplanagem pode ter impedido a eficiência dos freios e dos pedais do avião na corrida após o pouso, proporcionando a sua saída da pista.

Divulgar os ensinamentos colhidos na presente investigação, buscando alertar os pilotos da aviação geral sobre os riscos de hidroplanagem decorrente da operação em pistas contaminadas.
