COMANDO DA AERONÁUTICA
CENTRO DE INVESTIGAÇÃO E PREVENÇÃO DE
ACIDENTES AERONÁUTICOS

RELATÓRIO FINAL SIMPLIFICADO

DADOS DA OCORRÊNCIA					
DATA - HORA		INVESTIGAÇÃO		SUMA Nº	
31 DEZ 2016 - 20:00 (UTC)		SERIPA V		A-175/CENIPA/2016	
CLASSIFICAÇÃO		TIPO(S)		SUBTIPO(S)	
ACIDENTE		PERDA DE CONTROLE NO SOLO		NIL	
LOCALIDADE		MUNICÍPIO		UF	COORDENADAS
FAZENDA ROTA DO SOL		URUGUAIANA		RS	29°47'15"S 056°44'43"W

DADOS DA AERONAVE		
MATRÍCULA	FABRICANTE	MODELO
PP-LJM	CESSNA	A188B
OPERADOR		REGISTRO
MAPA - MALEK PULVERIZAÇÕES AÉREAS LTDA		SAE-AG
		OPERAÇÃO
		AGRÍCOLA

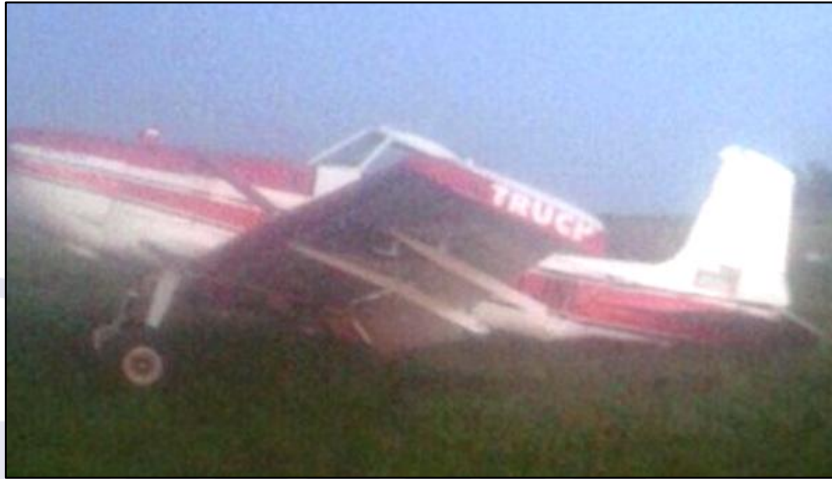
Após o pouso, o piloto afirmou ter percebido a derrapagem da aeronave e o posicionamento de veículos de apoio na cabeceira da pista. Desta forma, com o intuito de não colidir contra os veículos, comandou um giro de 180°, o qual ocasionou o travamento e quebra da bequilha, com subsequente deformação do cone de cauda (Figuras 2, 3 e 4). Também foi observado que a pista, que era de grama, encontrava-se molhada.

Figura 2 - Posição de parada da aeronave.

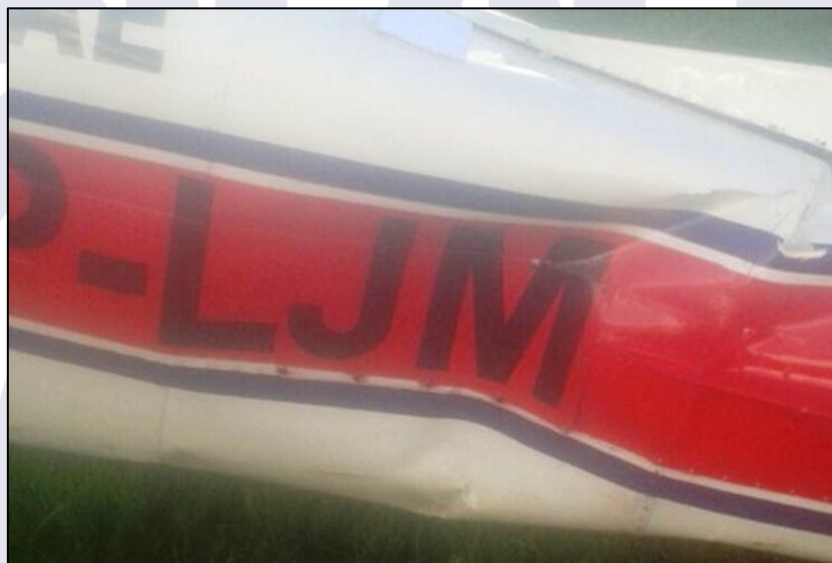
Figura 3 - Danos ao cone de cauda da aeronave.

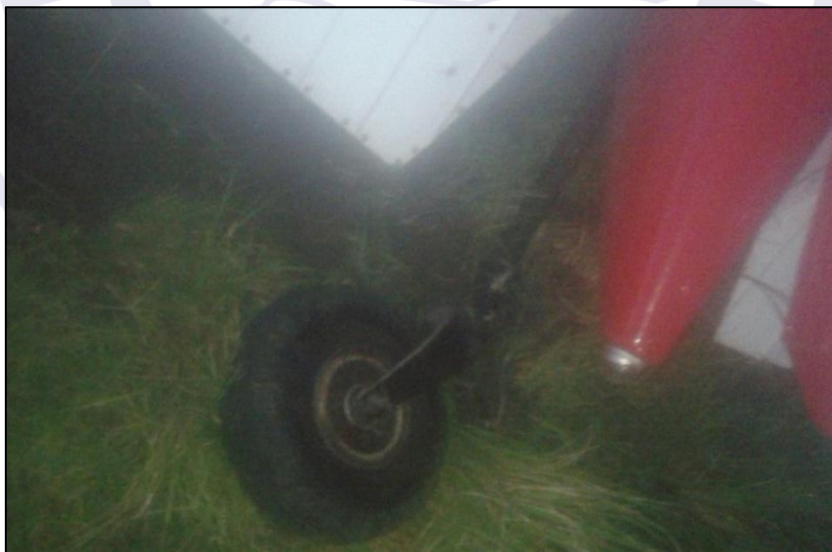
Figura 4 - Bequilha quebrada.
