RELATÓRIO FINAL
IG-129/CENIPA/2017

OCORRÊNCIA:	INCIDENTE GRAVE
AERONAVE:	PP-NPC
MODELO:	650
DATA:	15OUT2017

O presente Relatório Final refere-se ao incidente grave com a aeronave PP-NPC, modelo 650, ocorrido em 15OUT2017, classificado como “[SCF-NP] Falha ou mau funcionamento de sistema/componente | Estouro de pneu”.

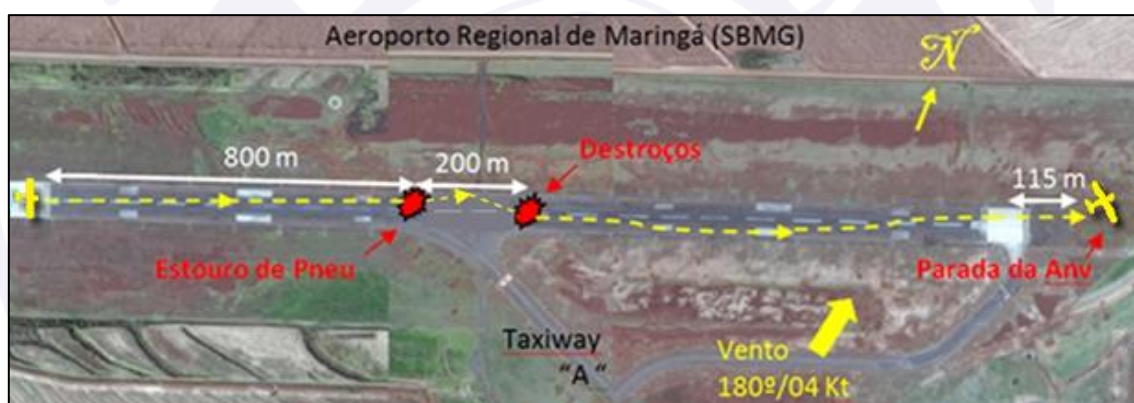
Figura 1 - Croqui do deslocamento da aeronave.

Conforme declarações que foram corroboradas pelas imagens gravadas em vídeo e pelas evidências colhidas pelos investigadores na verificação da pista, ficou evidente que houve o estouro do pneu quando a aeronave estava próxima a V1 (120kt), estando nas proximidades da interseção com a *taxiway* "A", após ter percorrido cerca de 800 metros de distância da cabeceira 10 de SBMG, como ilustra a Figura 1.

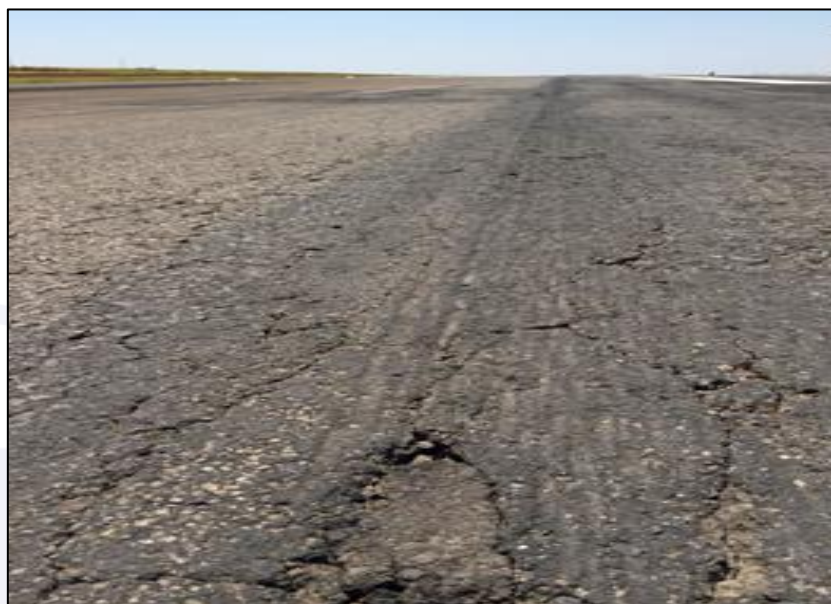
Durante verificação, realizada no dia 17OUT2017, na pista de pouso e decolagem do Aeroporto Regional de Maringá (SBMG), foram encontrados pontos de desagregação, rachaduras e desníveis no pavimento asfáltico da pista.

Na distância de 800 metros da cabeceira 10, o pavimento apresentava elevada deterioração, existindo um buraco, um desnível e pedras soltas na lateral esquerda da pista. Essas condições podem ter ocasionado o impacto que teria gerado um esforço excessivo nas rodas do trem de pouso esquerdo, resultando no estouro do seu pneu externo.

Figura 2 - Pontos de desagregação asfáltica na pista de SBMG.

A realização de operações de pouso e decolagem em pista com desagregação do pavimento e a presença de desníveis e rachaduras em sua superfície implicam em elevado risco para a segurança de voo, pois estas condições oferecem o perigo de danos aos pneus, sobrecarga e quebra na estrutura da perna do trem de pouso e perda de controle direcional da aeronave.

As condições críticas do pavimento asfáltico da pista, com a presença de desníveis, rachaduras e buracos podem ter levado ao estouro do pneu da aeronave.

Determinar a imediata recuperação do pavimento asfáltico da pista de pouso e decolagem do Aeroporto Regional de Maringá (SBMG).

Atuar junto à empresa Terminais Aéreos de Maringá - SBMG S/A, a fim de que aquele operador aprimore seu programa de monitoramento e manutenção do pavimento asfáltico, com vistas a manter a infraestrutura aeroportuária sob sua responsabilidade em condições operacionais e a garantir a segurança das operações aéreas durante a execução de obra ou serviço de manutenção na área operacional.

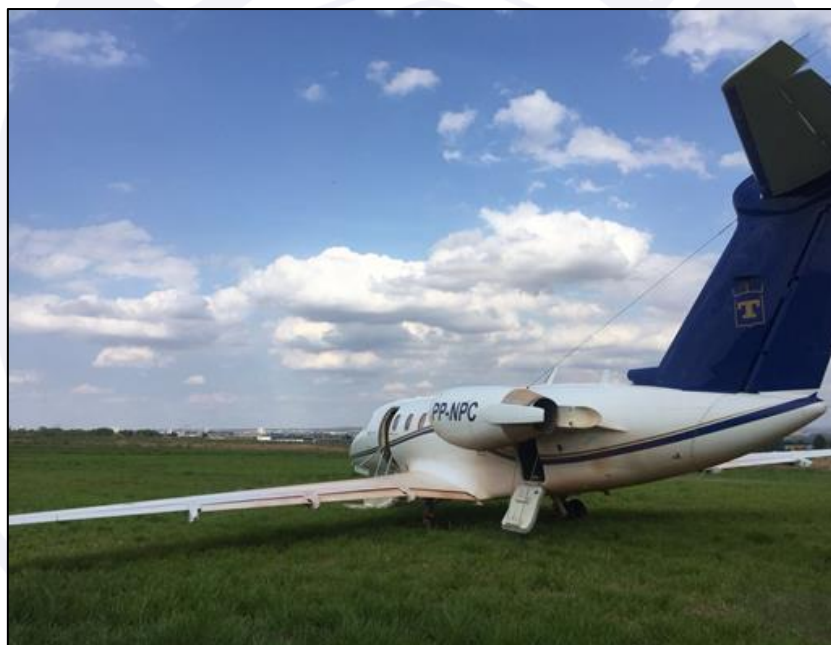
É possível que o retardo na tentativa de controlar a aeronave e trazê-la para o centro da pista tenha contribuído para que uma abortiva mais efetiva não tenha ocorrido. Essa possibilidade, aliada às condições da pista pode ter feito com que a aeronave extrapolasse o limite longitudinal (Figura 4).

Figura 4 - Vista geral da aeronave na *clearway* da pista 10.

É possível que o retardo na tentativa de controlar a aeronave tenha contribuído para que uma abortiva mais efetiva não tenha ocorrido dentro do limite longitudinal da pista.
