**COMANDO DA AERONÁUTICA**  
**CENTRO DE INVESTIGAÇÃO E PREVENÇÃO DE**  
**ACIDENTES AERONÁUTICOS**

**RELATÓRIO FINAL SIMPLIFICADO**

DADOS DA OCORRÊNCIA					
DATA - HORA		INVESTIGAÇÃO		SUMA Nº	
09 DEZ 2016 - 18:30 (UTC)		SERIPA I		A-166/CENIPA/2016	
CLASSIFICAÇÃO		TIPO(S)		SUBTIPO(S)	
ACIDENTE		[ARC] CONTATO ANORMAL COM A PISTA		POUSO SEM TREM	
LOCALIDADE		MUNICÍPIO		UF	COORDENADAS
AERÓDROMO DA FAZENDA ÁGUA AZUL (SNYR)		ITAITUBA		PA	05°56'52"S 056°33'17"W

DADOS DA AERONAVE		
MATRÍCULA	FABRICANTE	MODELO
PP-PLE	BEECH AIRCRAFT	58
OPERADOR	REGISTRO	OPERAÇÃO
CONAL CONSTRUTORA NACIONAL DE AVIÕES LTDA.	TPP	PRIVADA

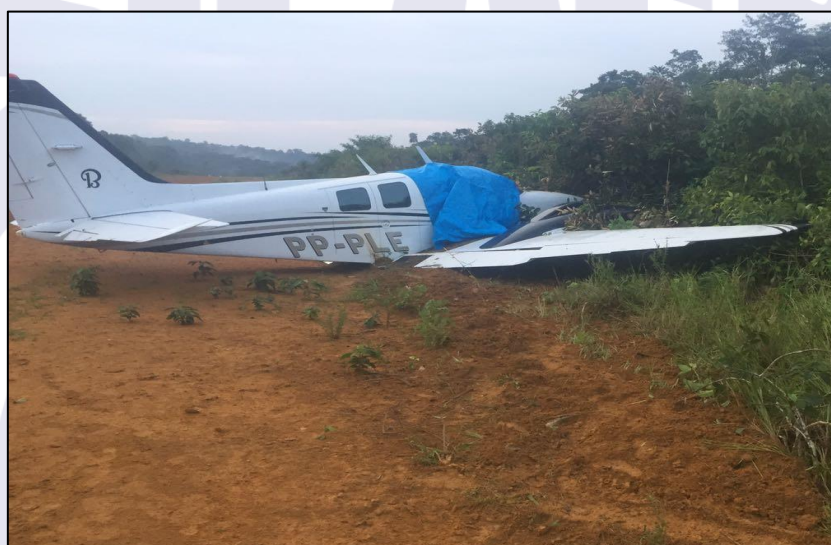
Às 18h30min (UTC), a aeronave efetuou o pouso em SNYR com o trem de pouso recolhido, vindo a tocar a pista de cascalho com a parte inferior da fuselagem.

Após o pouso, a aeronave deslizou sobre a pista e parou na vegetação próxima à lateral direita.

A aeronave teve danos substanciais. O piloto e os três passageiros saíram ilesos

Figura 1 - Vista lateral direita da aeronave após a sua parada.
