COMANDO DA AERONÁUTICA
CENTRO DE INVESTIGAÇÃO E PREVENÇÃO DE
ACIDENTES AERONÁUTICOS

RELATÓRIO FINAL SIMPLIFICADO

DADOS DA OCORRÊNCIA					
DATA - HORA		INVESTIGAÇÃO		SUMA Nº	
03 DEZ 2016 - 10:25 (UTC)		SERIPA II		IG-156/CENIPA/2016	
CLASSIFICAÇÃO		TIPO(S)		SUBTIPO(S)	
INCIDENTE GRAVE		FALHA DO MOTOR EM VOO		NIL	
LOCALIDADE		MUNICÍPIO		UF	COORDENADAS
AUTÓDROMO DE CARUARU		CARUARU		PE	08°14'01"S 035°59'10"W

DADOS DA AERONAVE		
MATRÍCULA	FABRICANTE	MODELO
PP-RTO	CIA. AER. PAULISTA	CAP-4
OPERADOR	REGISTRO	OPERAÇÃO
BRAS FLIGHT ESC. BRASILEIRA DE AV. CIVIL LTDA ME	PRI	INSTRUÇÃO

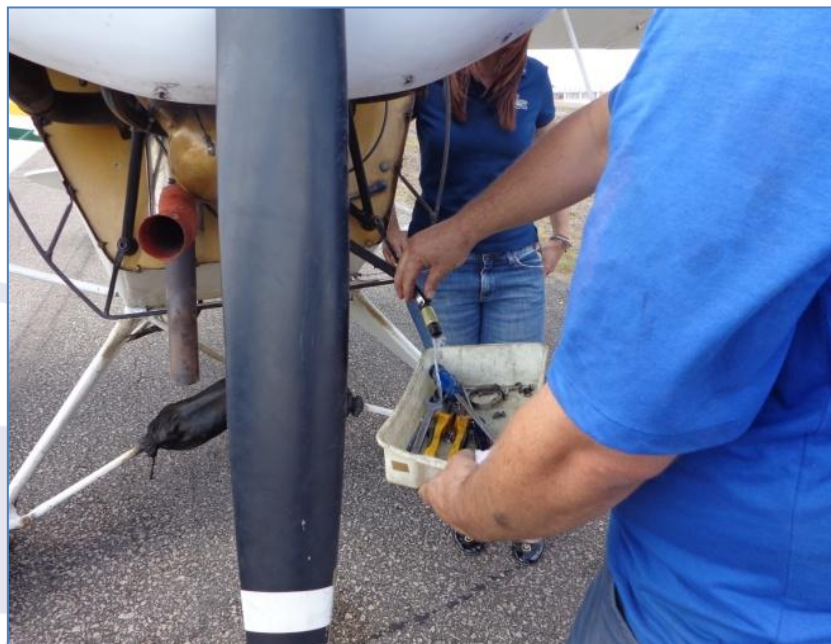
- Não foi identificada a presença de impurezas no filtro e no carburador;
- O carburador não apresentava anormalidades que pudessem ter influenciado na ocorrência; e
- Não havia obstrução nas linhas de alimentação.

Figura 4 - Ventilação da linha de combustível.

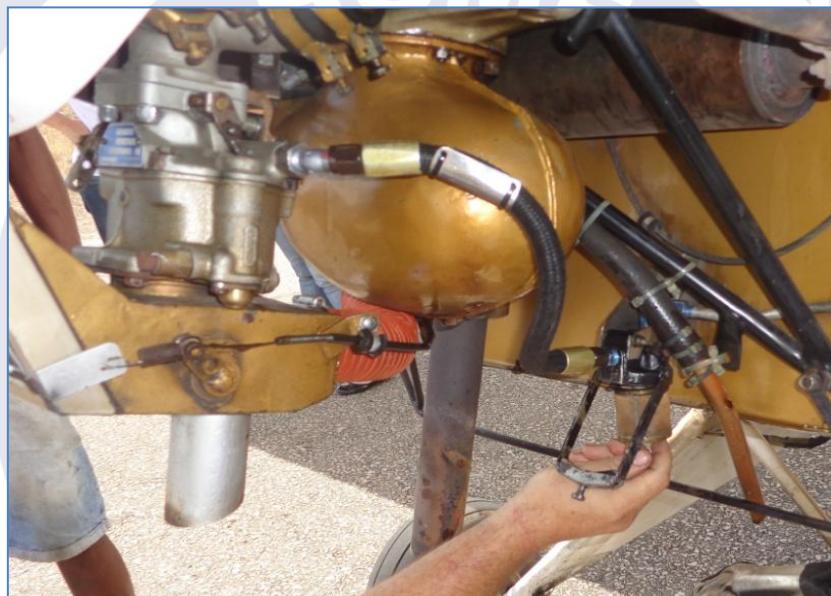
Figura 5 - Desmontagem do filtro de combustível.
