**COMANDO DA AERONÁUTICA**  
**CENTRO DE INVESTIGAÇÃO E PREVENÇÃO DE**  
**ACIDENTES AERONÁUTICOS**

**RELATÓRIO FINAL SIMPLIFICADO**

DADOS DA OCORRÊNCIA					
DATA - HORA		INVESTIGAÇÃO		SUMA Nº	
26 NOV 2017 - 10:00 (UTC)		SERIPA II		IG-153/CENIPA/2017	
CLASSIFICAÇÃO		TIPO(S)		SUBTIPO(S)	
INCIDENTE GRAVE		[LOC-G] PERDA DE CONTROLE NO SOLO		NIL	
LOCALIDADE		MUNICÍPIO		UF	
PISTA DE POUSO EVENTUAL - FAZENDA CAMBARÁ		CORRENTINA		BA	
				COORDENADAS	
				13°30'40"S 045°50'15"W

DADOS DA AERONAVE		
MATRÍCULA	FABRICANTE	MODELO
PP-SGO	AIR TRACTOR	AT - 502B
OPERADOR	REGISTRO	OPERAÇÃO
AMERICASUL AEROAGRICOLA LTDA	SAE-AG	AGRÍCOLA

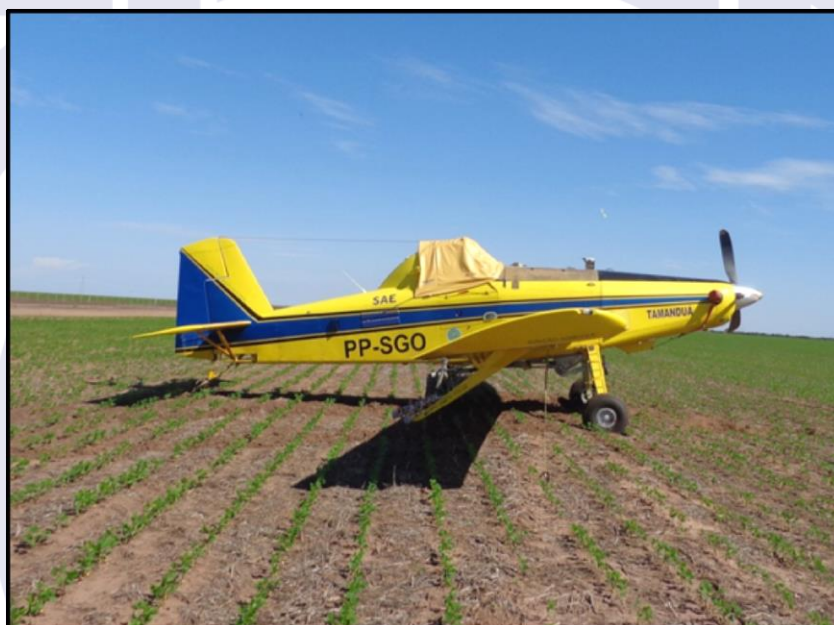
A aeronave adentrou em uma plantação de soja, colidindo as pás da hélice e o *spinner* contra o solo.

A aeronave parou a aproximadamente vinte metros da lateral direita da pista.

A aeronave teve danos leves. O piloto saiu ileso.

Figura 1 - Aeronave no local da ocorrência

As informações prestadas pelo piloto e os danos no conjunto de hélices provocados pelo toque das três pás no solo mostram que houve a atuação dos freios, após a aeronave ter saído da pista, próximo do local onde houve a parada total.

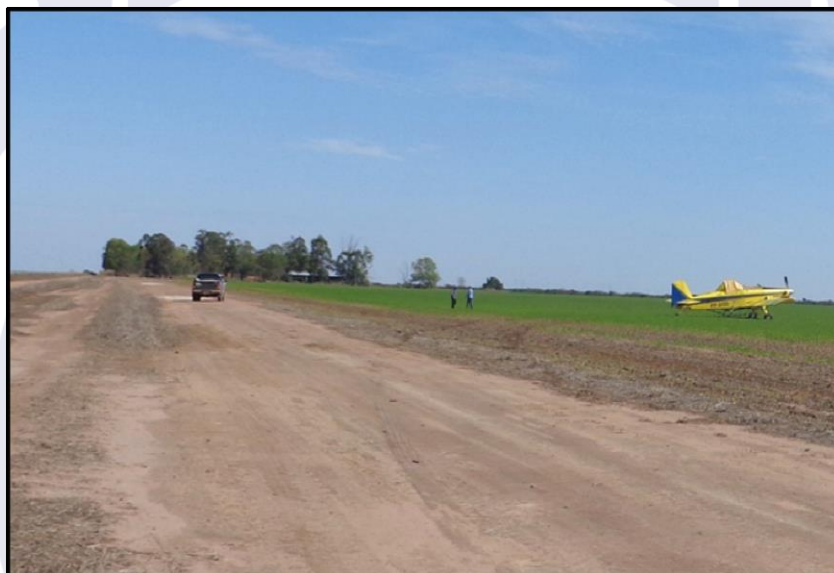
As operações de pouso e decolagem eram sempre realizadas utilizando-se a cabeceira 36, uma vez que existiam obstáculos nas proximidades da cabeceira oposta (Figura 2).

Figura 2 - Obstáculos na cabeceira oposta.
