COMANDO DA AERONÁUTICA
CENTRO DE INVESTIGAÇÃO E PREVENÇÃO DE
ACIDENTES AERONÁUTICOS

RELATÓRIO FINAL SIMPLIFICADO

DADOS DA OCORRÊNCIA					
DATA - HORA		INVESTIGAÇÃO		SUMA Nº	
16 JAN 2016 - 16:04 (UTC)		SERIPA V		A-011/CENIPA/2016	
CLASSIFICAÇÃO		TIPO(S)		SUBTIPO(S)	
ACIDENTE		COM TREM DE POUSO		NIL	
LOCALIDADE		MUNICÍPIO		UF	COORDENADAS
AEROPORTO SÍLVIO NAME JÚNIOR (SBMG)		MARINGÁ		PR	23°28'46"S 052°00'44"W

DADOS DA AERONAVE					
MATRÍCULA		FABRICANTE		MODELO	
PP-SID		MOONEY AIRCRAFT		M20B	
OPERADOR			REGISTRO		OPERAÇÃO
PARTICULAR			TPP		PRIVADA

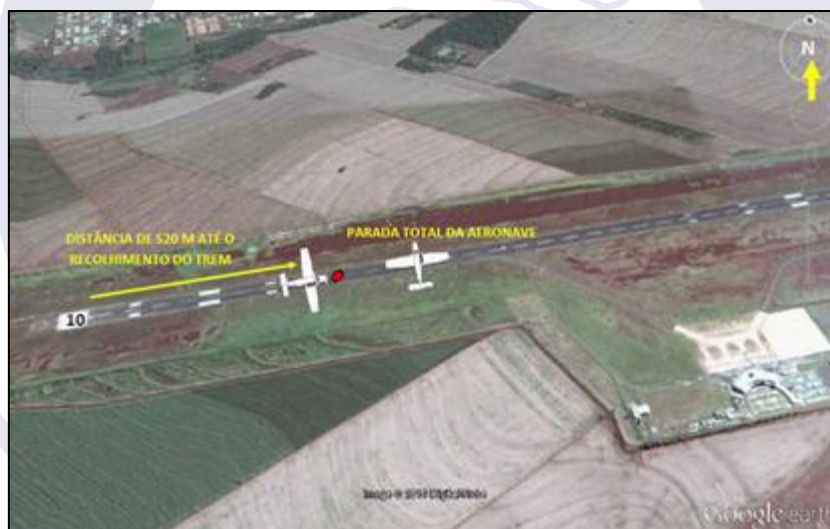
Figura 1 - Croqui da trajetória da aeronave.

O avião se arrastou na pista por alguns metros e guinou para a esquerda, possivelmente devido ao fato de o trem de pouso principal do lado esquerdo ter recolhido antes do direito.

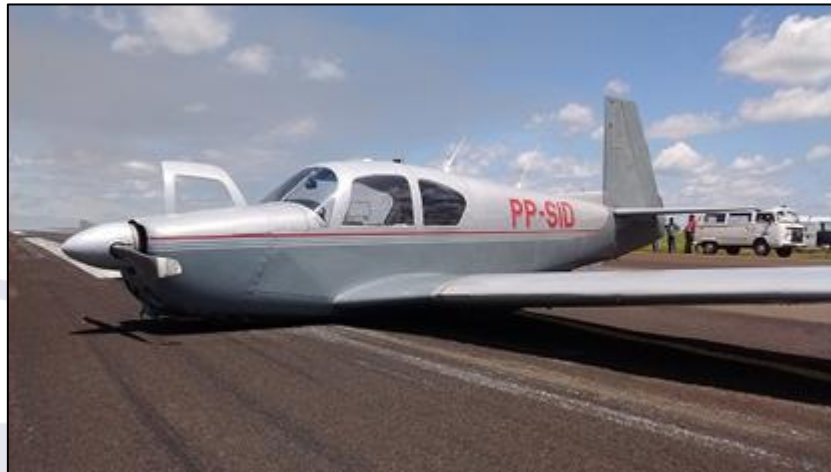
Figura 2 - Situação da aeronave após a parada total.

Após realizar o voo planejado, durante a corrida após o pouso em SBMG, o trem de pouso (pernas principais e do nariz) recolheu e a aeronave se arrastou pela pista até a parada total.

A aeronave teve danos substanciais.

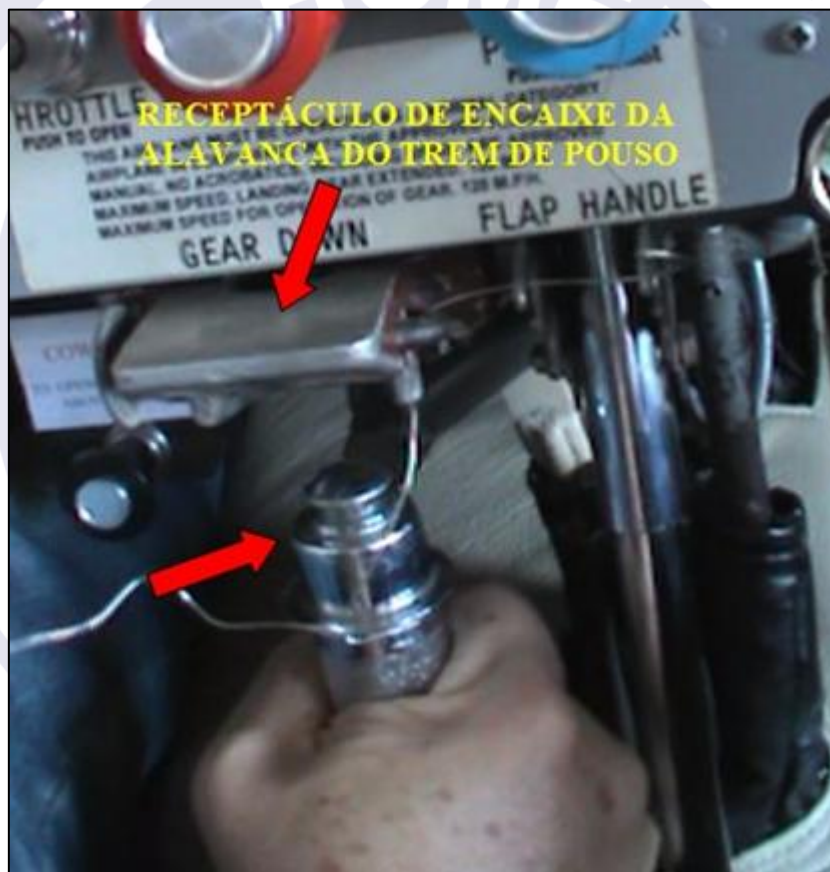
Figura 3 - Receptáculo de encaixe e alavanca de comando do trem de pouso da aeronave.

A fim de obter o baixamento do trem de pouso da aeronave M20B, a alavanca de comando do trem de pouso deveria ter a sua parte superior tracionada, do sentido vertical, para cima e levada ao encontro do receptáculo de encaixe, existente junto ao painel de instrumentos.

Os testes realizados com o sistema de trem de pouso revelaram que, quando a alavanca de acionamento era colocada no receptáculo de encaixe, mesmo sem ter havido o completo travamento na posição, a luz indicadora de trem em trânsito se apagava, o alarme sonoro de trem não travado embaixo era desarmado e a luz verde se acendia.

Dessa forma, é possível que, durante o baixamento do trem de pouso, não tenha sido checado o efetivo travamento da alavanca (*lockwasher*) de comando no receptáculo de encaixe e ela tenha se deslocado durante a corrida de pouso, permitindo o recolhimento dos trens.

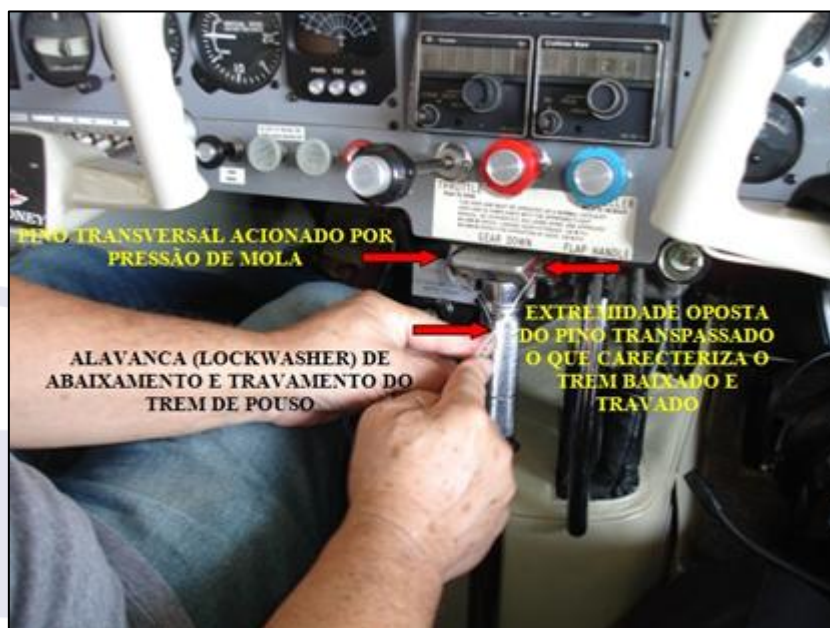
Figura 4 - Detalhes do baixamento do trem de pouso da aeronave.

O travamento nessa posição ocorria por meio do pino transversal, localizado no receptáculo de encaixe, que era acionado por ação de mola.

Ao ser inserida no receptáculo, a alavanca deslocava o pino transversal, que, após o encaixe definitivo, retornava à sua posição original, mantendo o comando naquela posição.

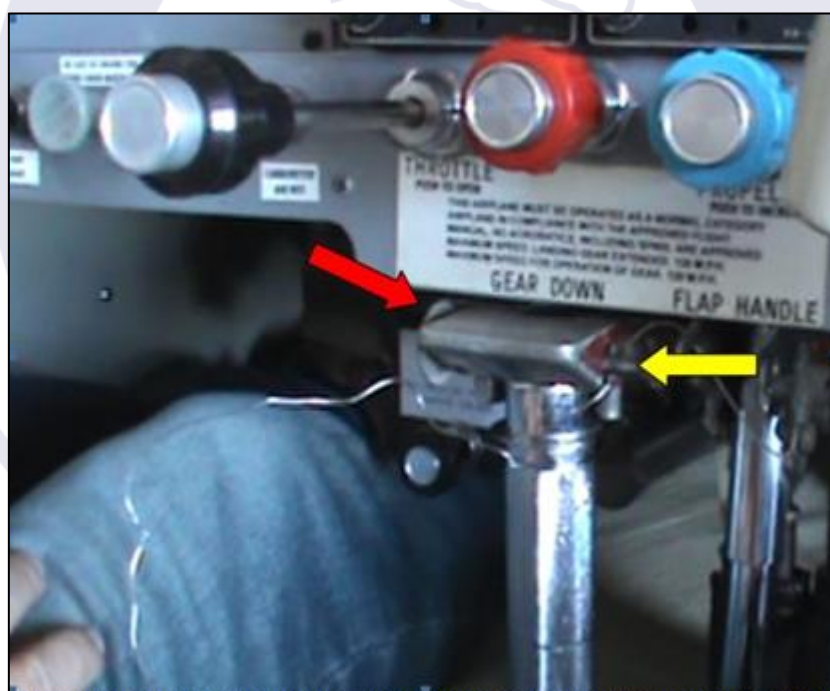
Figura 5 - Vista do pino de travamento com o trem de pouso baixado e travado.

Para o recolhimento dos trens, o pino transversal devia ser comprimido ao mesmo tempo em que a alavanca de acionamento era tracionada no sentido vertical para baixo.

Trepidações poderiam provocar variações na distensão dos amortecedores e desarmar os microcontactores que evitariam o recolhimento inadvertido do trem de pouso no solo.

Assim, não se descartou a hipótese de que a degradação do pavimento da pista tenha colaborado para um deslocamento da alavanca de comando do trem de pouso para fora de seu receptáculo, possibilitando o seu recolhimento.

Atuar junto ao operador do Aeroporto Sílvio Name Júnior (SBMG) no intuito de que sejam realizados os reparos necessários nas pistas de pouso e decolagem desse aeródromo, de modo a garantir a segurança das operações.
