COMANDO DA AERONÁUTICA
CENTRO DE INVESTIGAÇÃO E PREVENÇÃO DE
ACIDENTES AERONÁUTICOS

RELATÓRIO FINAL SIMPLIFICADO

DADOS DA OCORRÊNCIA				
DATA - HORA	INVESTIGAÇÃO	SUMA N°		
05 NOV 2015 - 19:15 (UTC)	SERIPA IV	IG-143/CENIPA/2015		
CLASSIFICAÇÃO	TIPO(S)	SUBTIPO(S)		
INCIDENTE GRAVE	[LOC-G] PERDA DE CONTROLE NO SOLO	NIL		
LOCALIDADE	MUNICÍPIO	UF	COORDENADAS	
AERÓDROMO DE BRAGANÇA PAULISTA - SBBP	BRAGANÇA PAULISTA	SP	22°58'45"S	046°31'15"W

DADOS DA AERONAVE		
MATRÍCULA	FABRICANTE	MODELO
PP-GSZ	NEIVA	56-C
OPERADOR	REGISTRO	OPERAÇÃO
AERoclube de BRAGANÇA PAULISTA	PRI	INSTRUÇÃO

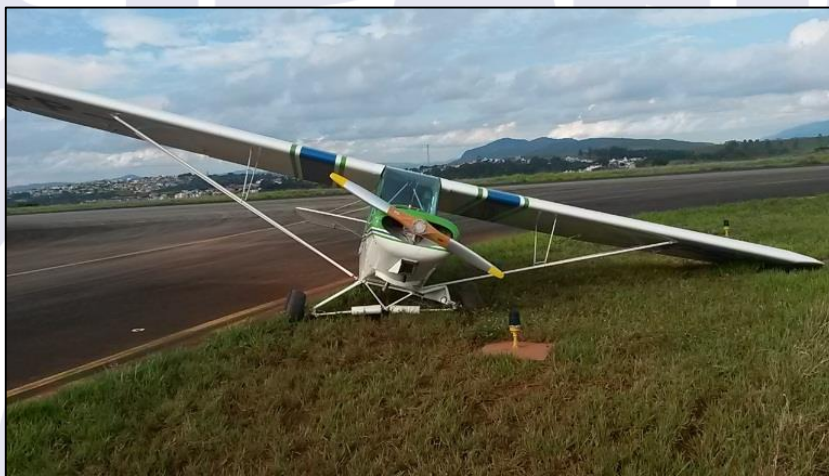
A aeronave teve danos leves no trem de pouso principal esquerdo e na ponta de asa esquerda. Os tripulantes saíram ilesos.

Figura 1 - Aeronave no local do incidente.

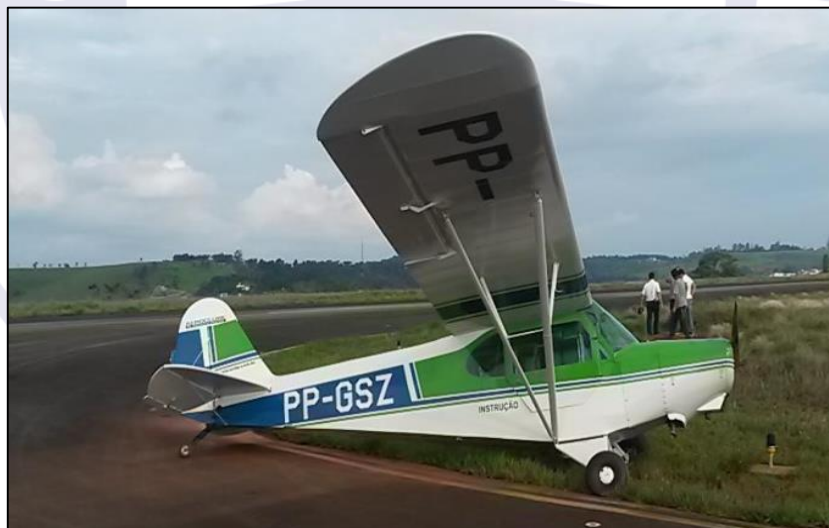
Figura 2 - Aeronave no local do acidente (vista lateral)

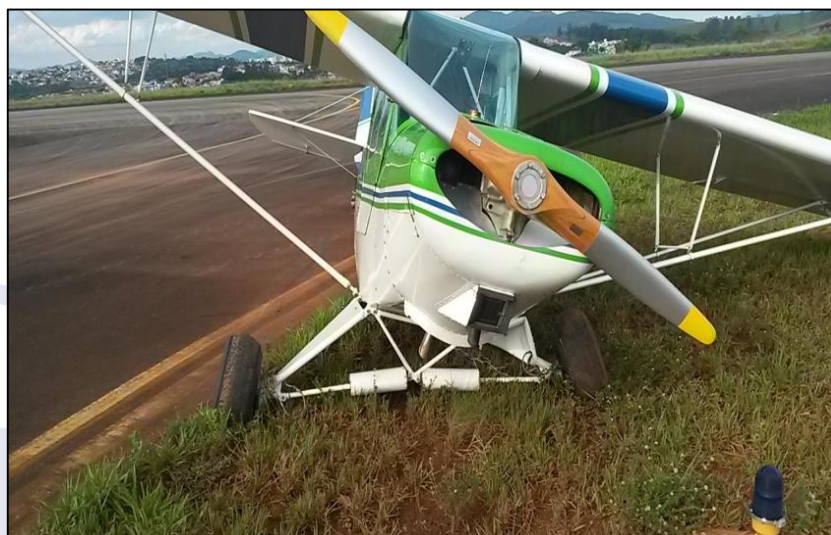
Figura 3 - aeronave no local do acidente (vista frontal).

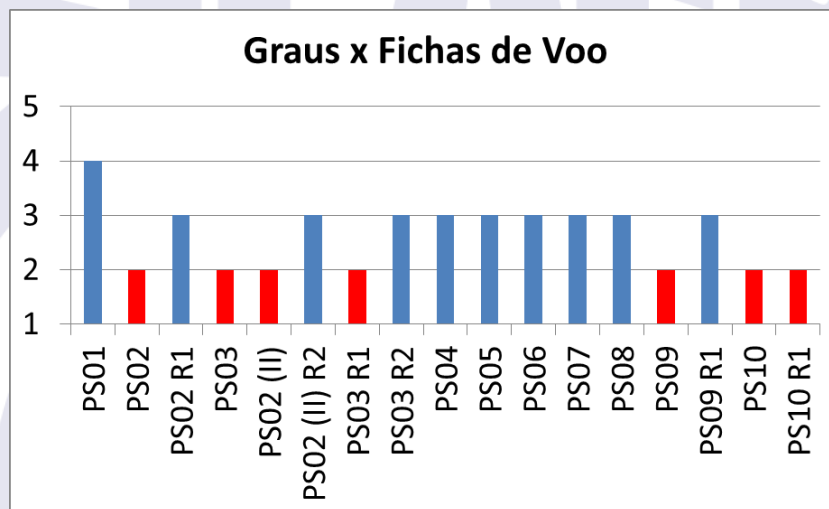
1. o aluno havia recebido 17 fichas de voo;
2. foram voadas 16 horas e 36 minutos e realizados 23 pousos;
3. ele havia recebido grau 2 (deficiente) em 7 voos;

4. a maioria dos graus recebidos foi 3 (satisfatório), conforme tabela da Figura 4;
5. no voo da PS-06, o instrutor registrou na ficha de voo: “aluno efetuou decolagem utilizando potência e manche, INVA (Instrutor de Voo - Avião) auxiliou nos pedais.”;

Figura 4 - Graus obtidos pelo aluno x Fichas de Voo

Atuar junto ao Aeroclub de Bragança Paulista a fim de melhorar a supervisão da instrução aérea, bem como a padronização dos instrutores de voo.
