COMANDO DA AERONÁUTICA
CENTRO DE INVESTIGAÇÃO E PREVENÇÃO DE
ACIDENTES AERONÁUTICOS

RELATÓRIO FINAL SIMPLIFICADO

DADOS DA OCORRÊNCIA				
DATA - HORA	INVESTIGAÇÃO	SUMA N°		
18 JAN 2018 - 11:15 (UTC)	SERIPA II	A-010/CENIPA/2018		
CLASSIFICAÇÃO	TIPO(S)	SUBTIPO(S)		
ACIDENTE	[LALT] OPERAÇÃO A BAIXA ALTITUDE	NIL		
LOCALIDADE	MUNICÍPIO	UF	COORDENADAS	
FAZENDA CACHOEIRA BONITA	ITABELA	BA	16°41'06"S	039°31'37"W

DADOS DA AERONAVE		
MATRÍCULA	FABRICANTE	MODELO
PR-ARH	AIR TRACTOR	AT-402B
OPERADOR	REGISTRO	OPERAÇÃO
AEROVERDE AVIAÇÃO AGRÍCOLA LTDA	SAE-AG	AGRÍCOLA

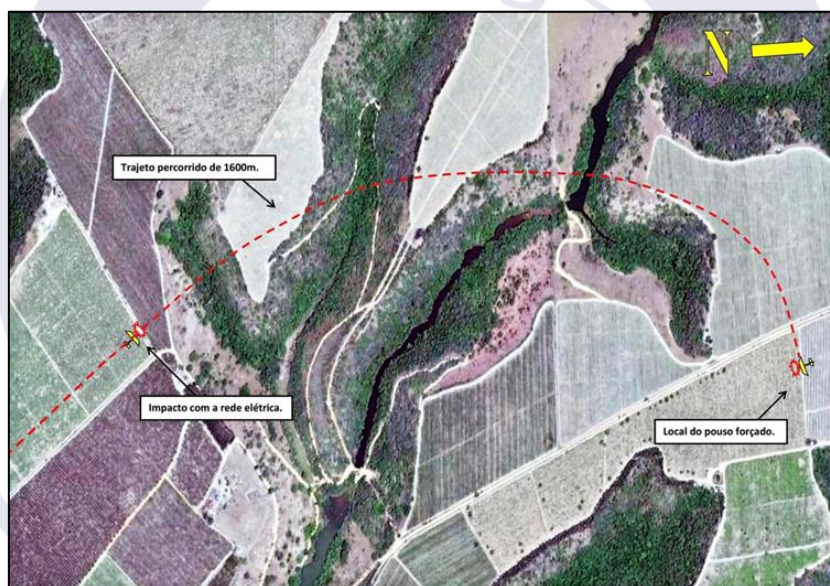
A rede elétrica, com a qual houve a colisão, havia sido instalada há poucos dias e não se encontrava plotada na referida carta.

O desconhecimento acerca da existência desse obstáculo, somado a uma possível visualização prejudicada em função do voo a baixa altura, podem ter propiciado ao piloto condições precárias para a adequada percepção da rede elétrica recém instalada, em tempo hábil para se evitar a colisão.

Ao constatar que estava perdendo o controle da aeronave, o PIC decidiu realizar um pouso forçado na Fazenda Santa Fé, cerca de 1.600 metros de distância do local no qual ocorreu a colisão contra a rede elétrica.

Figura 2 – Croqui do acidente.

O PIC e o operador foram orientados a condicionar o início das operações agroagrícolas à atualização da localização dos obstáculos que possam interferir na Segurança de Voo, tanto no sistema GPS como nas cartas utilizadas pela empresa para o planejamento dos voos.
