RELATÓRIO FINAL
A-061/CENIPA/2016

OCORRÊNCIA:	ACIDENTE
AERONAVE:	PR-CRF
MODELO:	208B
DATA:	04ABR2016

O presente Relatório Final refere-se ao acidente com a aeronave PR-CRF, modelo 208B, ocorrido em 04ABR2016, classificado como “[SCF-PP] Falha ou mau funcionamento do motor/Falha do motor em voo.”

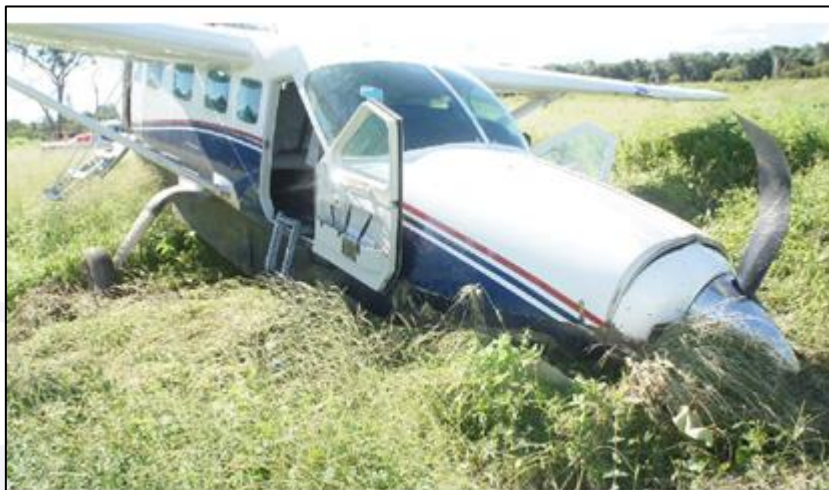
Figura 1 - Aeronave com o trem de pouso do nariz quebrado e danos na pá da hélice.

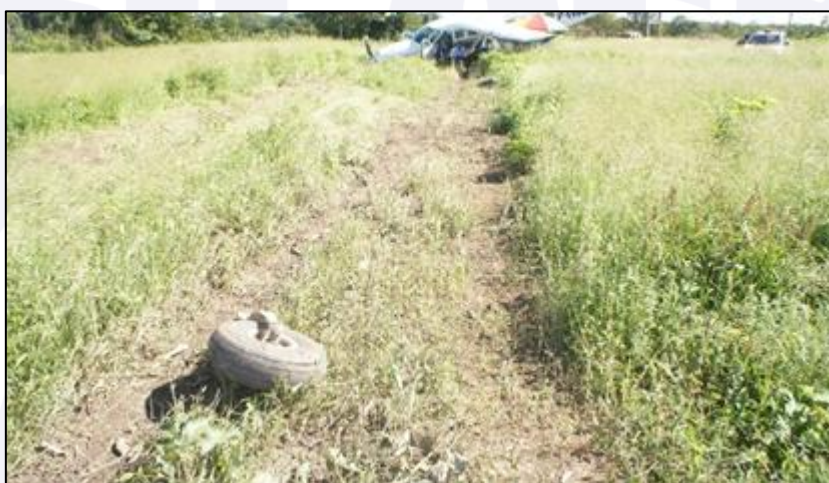
Figura 2 - Marcas no solo e roda do trem de pouso do nariz.

Durante esse trajeto, ocorreu a quebra do trem de pouso do nariz, cuja roda se separou da aeronave, conforme mostrado na Figura 2.

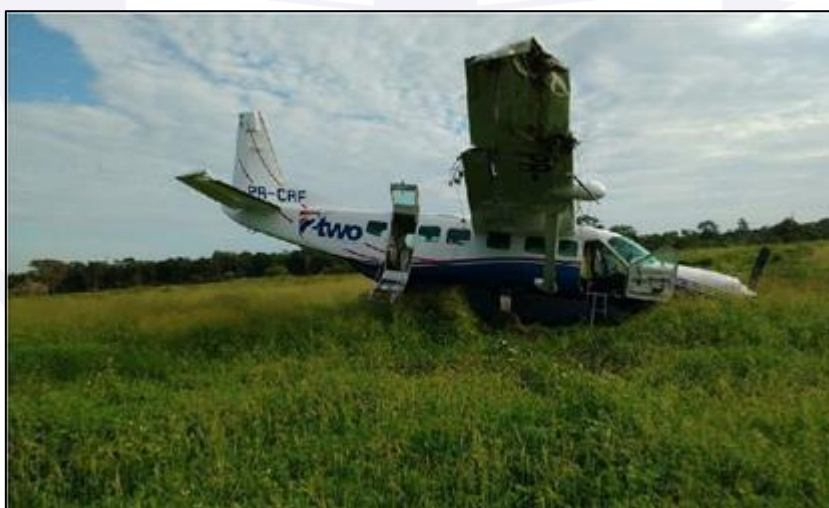
Figura 3 - Danos na asa direita.

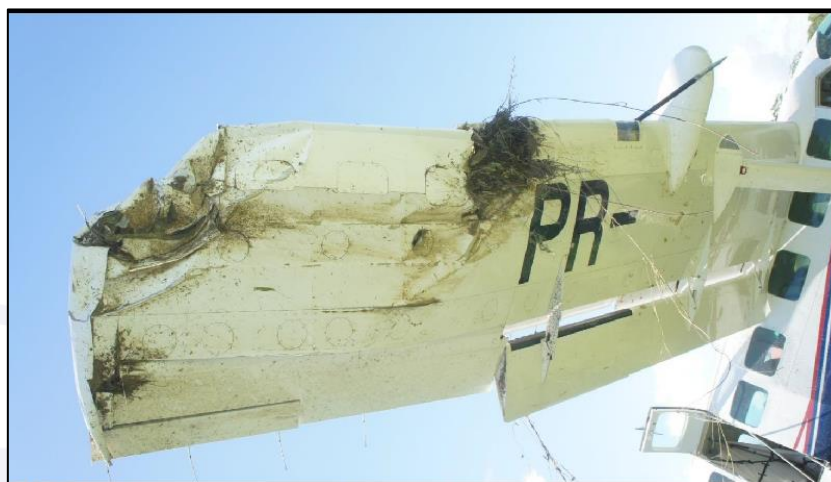
Figura 4 - Detalhe dos danos na asa direita.

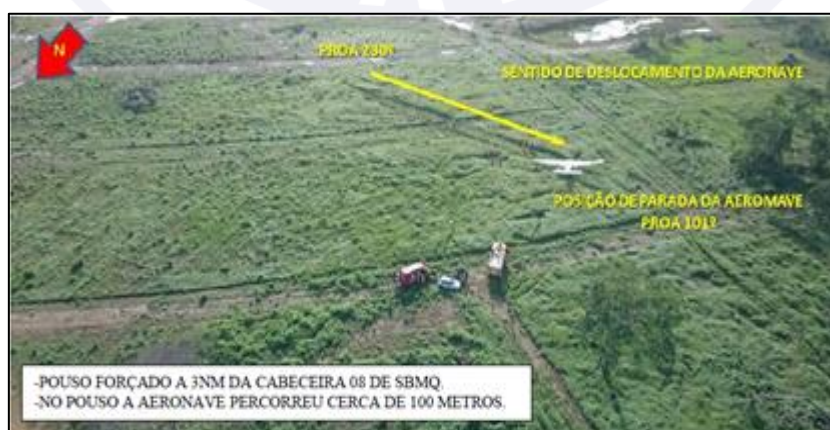
Após o toque no solo, a aeronave percorreu aproximadamente 100 metros e guinou à esquerda.

Figura 5 - Vista aérea do local da ocorrência.

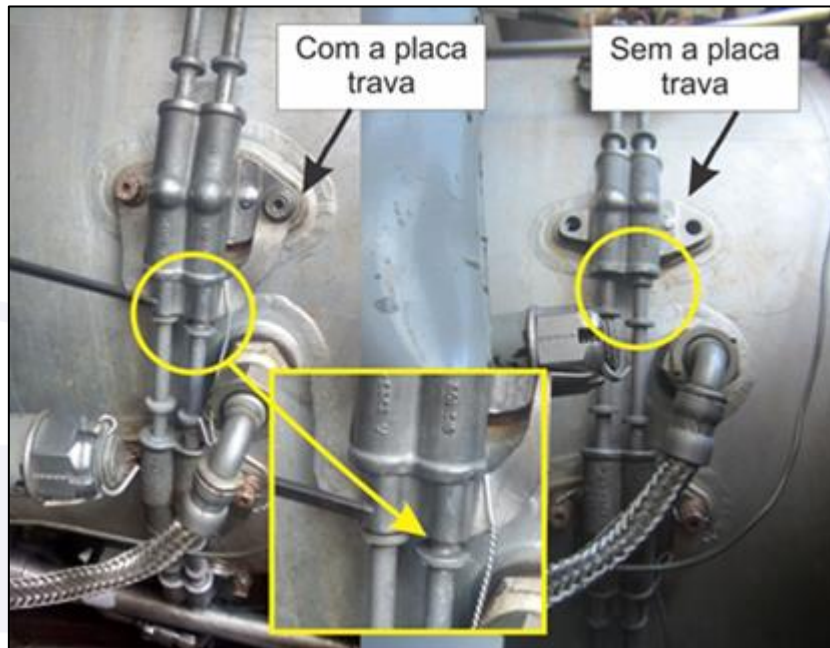
No entanto, durante essa inspeção, foi observado que um dos tubos de transferência do bico injetor de combustível, próximo do *igniter* (vela de ignição), localizado na posição 4 horas da área externa do motor, na altura da câmara de combustão, parecia ter se deslocado de sua posição correta (Figura 6).

Figura 6 - Evidência de deslocamento do tubo de transferência de combustível para o bico injetor.

Nessas condições, a elevada pressão de trabalho do combustível naquela região fez o tubo de transferência de combustível recuar e se deslocar de sua posição original de trabalho. Isto deu origem a um vazamento de combustível que resultou na perda de potência e posterior apagamento do motor.

O deslocamento do tubo de transferência foi possível porque o freio do cabo da vela de ignição, na posição 4 horas, havia sido ancorado na sua placa trava. Ao ser tracionado, de forma excessiva, o freio ergueu e deformou essa placa, conforme mostrado na Figura 6 deste relatório.

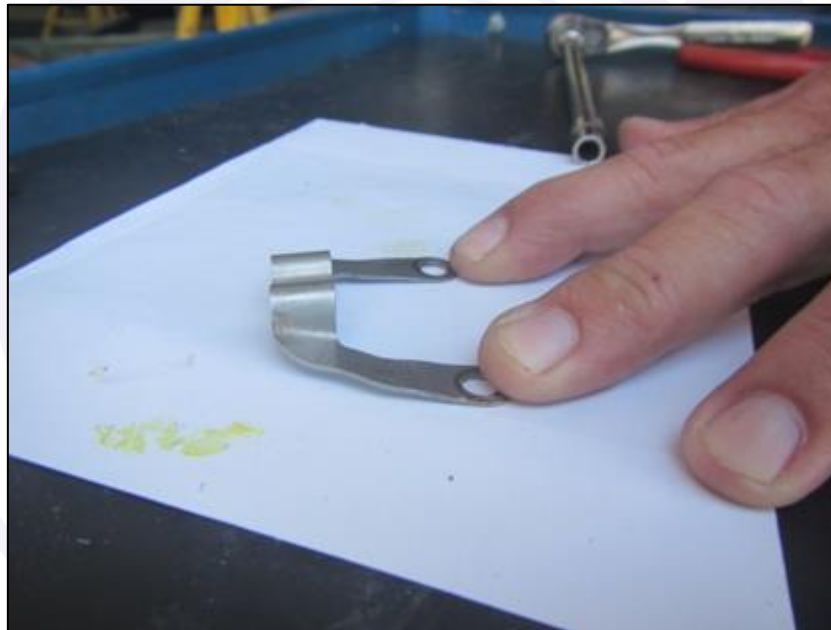
Foi observada, ainda, uma deformação na placa trava desses tubos de transferência (Figura 7).

Figura 7 - A placa trava dos tubos de transferência com deformação.

Sobre a deformação na placa trava dos tubos de transferência, concluiu-se que ela ocorreu porque o arame de freio do cabo da vela de ignição, na posição 4 horas, foi ancorado nela.

Esse arame, ao ser tracionado de forma excessiva, deformou a placa trava e a afastou dos tubos de transferência, deixando-os livres para se movimentar.

Assim, a deformação da placa trava dos tubos de transferência, que permitiu o seu deslocamento, provavelmente, ocorreu durante a execução desse freio.

Atuar junto à TWO Táxi Aéreo Ltda., a fim de assegurar que a execução e a supervisão dos serviços realizados nos motores das aeronaves *Cessna 208B* por esta empresa estejam de acordo com o estabelecido pelo fabricante do motor, sobretudo no que prevê o CAP 70-00-00 (*Standard Practices - Maintenance Practices*) do Manual de Manutenção da *Pratt & Whitney Canada*.

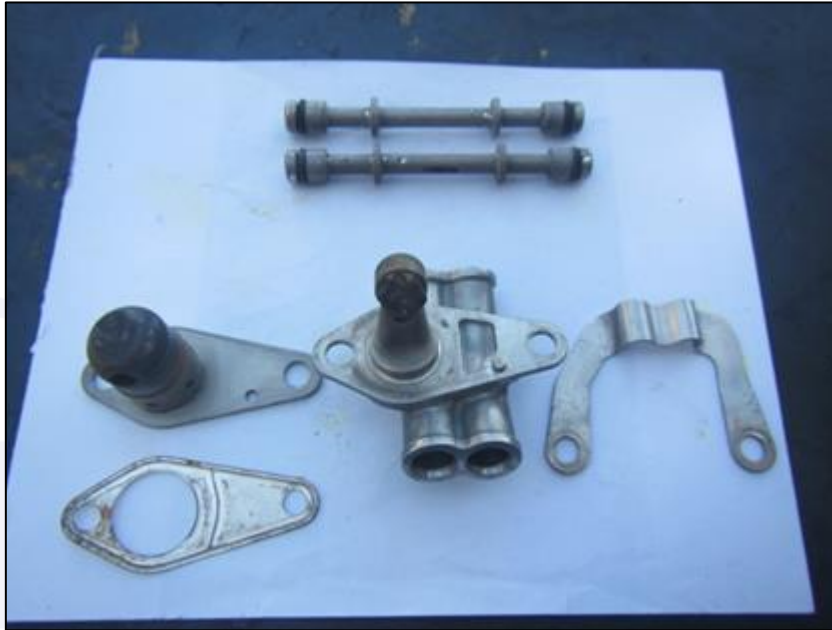
Figura 8 - Conjunto de bico injetor e tubos de transferência.

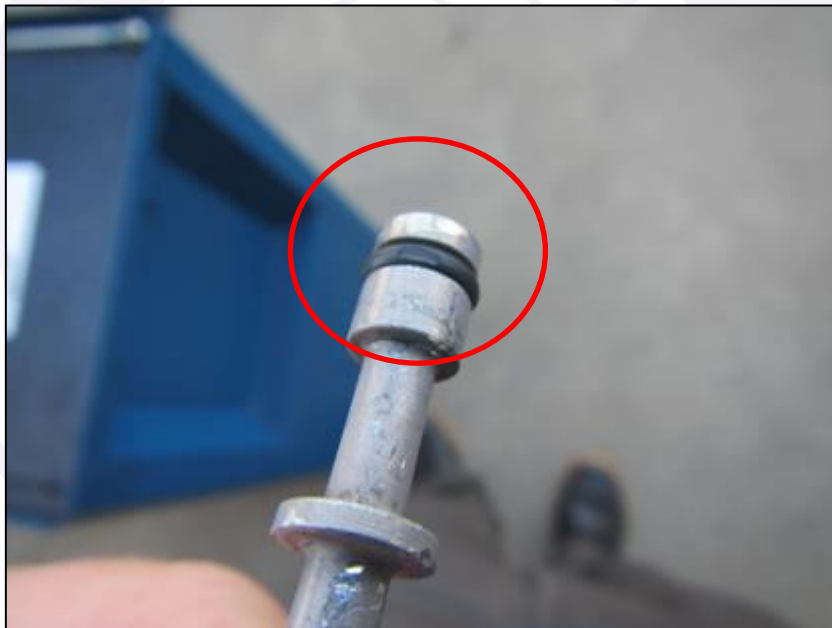
Ficou constatado que os anéis de vedação apresentavam arrancamentos, trincas e desgaste irregular nas superfícies de vedação.

Figura 9 - Anel de vedação do tubo de transferência desgastado (*packing*).

Os arrancamentos verificados nos anéis de vedação do tubo de transferência podem ter sido causados pela ação do combustível sobre ele, já que, devido à elevada pressão de trabalho naquela região, ocorrendo um vazamento, o fluido produziria danos equivalentes aos de um objeto cortante.

As trincas e o desgaste indicavam que eles já não se encontravam em condições adequadas para o uso.

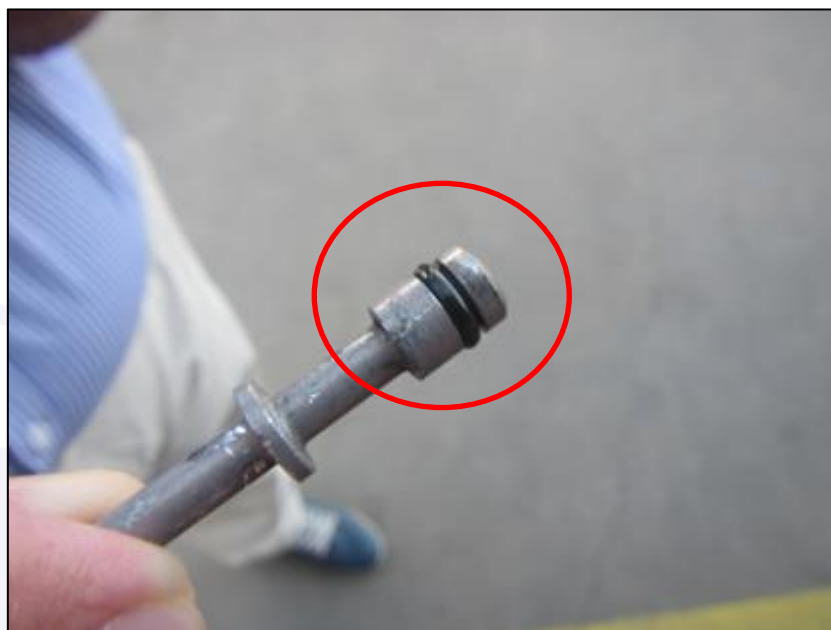
Figura 10 - Anel de vedação do tubo de transferência desgastado (*packing*).
