COMANDO DA AERONÁUTICA
CENTRO DE INVESTIGAÇÃO E PREVENÇÃO DE
ACIDENTES AERONÁUTICOS

RELATÓRIO FINAL SIMPLIFICADO

DADOS DA OCORRÊNCIA					
DATA - HORA		INVESTIGAÇÃO		SUMA N°	
31 AGO 2015 - 14:57 (UTC)		SERIPA III		IG-121/CENIPA/2015	
CLASSIFICAÇÃO		TIPO(S)		SUBTIPO(S)	
INCIDENTE GRAVE		PERDA DE CONTROLE NO SOLO		NIL	
LOCALIDADE		MUNICÍPIO		UF	COORDENADAS
AERÓDROMO CARLOS PRATES (SBPR)		BELO HORIZONTE		MG	19°54'33"S 043°59'21"W

DADOS DA AERONAVE		
MATRÍCULA	FABRICANTE	MODELO
PR-ECK	CESSNA AIRCRAFT	172N
OPERADOR	REGISTRO	OPERAÇÃO
NET AVIATION ESCOLA DE AVIAÇÃO LTDA. - ME	PRI	INSTRUÇÃO

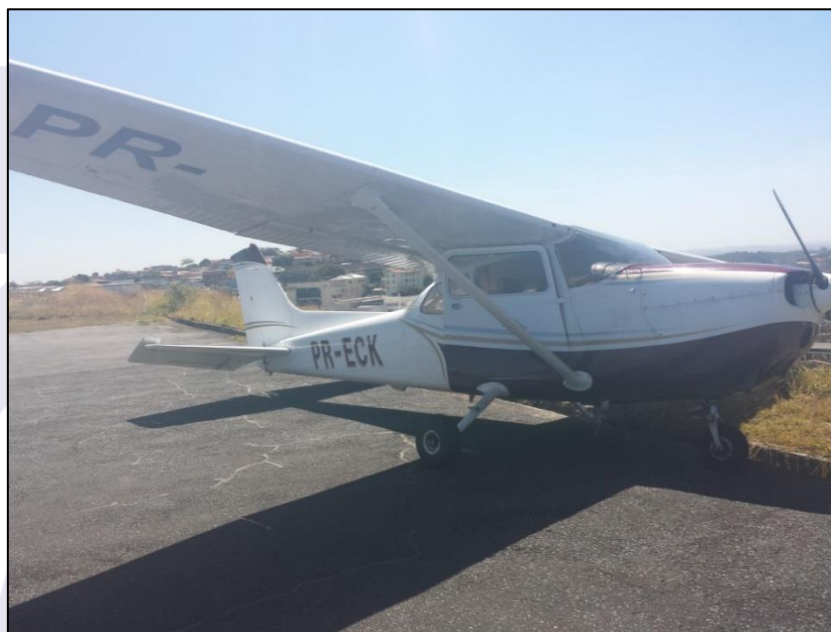
Após o pouso, ao fazer a curva para livrar a pista, o trem de pouso esquerdo caiu dentro de uma vala de drenagem de águas pluviais destampada.

Figura 1 - Aeronave presa na vala de drenagem.

A aeronave teve danos leves. O tripulante saiu ileso.

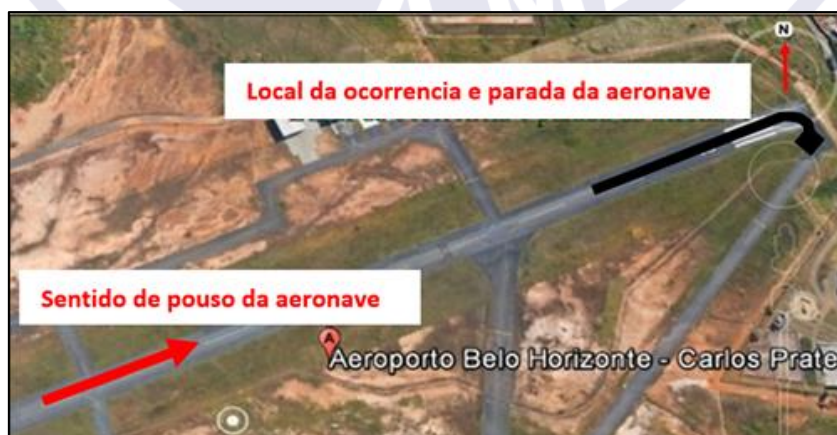
A aeronave pousou na cabeceira 09 e continuou na corrida de pouso até alcançar o final da pista, na cabeceira 27, onde, ao fazer a curva para livrar a pista, o trem de pouso esquerdo caiu dentro de uma vala de drenagem de águas pluviais destampada (Figura 2).

Figura 2 - Croqui do incidente grave.

A vala de drenagem de águas pluviais, existente no prolongamento do limite da taxiway D, dentro da faixa de pista de táxi do aeródromo, não estava revestida, permitindo que o trem de pouso caísse dentro desta, provocando danos leves à aeronave.

Portanto, a faixa de pista de táxi não cumpriu a finalidade de reduzir danos à aeronave em casos de saída acidental da pista de táxi, conforme previa o item 154.15 do Regulamento Brasileiro de Aviação Civil (RBAC) 154 (Projetos de Aeródromos).

Levando-se em consideração que as condições meteorológicas eram favoráveis à realização do voo, e que não foram identificados problemas técnicos no sistema direcional da aeronave, é provável que o piloto, em virtude da pouca experiência, tenha demorado a perceber a velocidade excessiva da aeronave e, com isso, ao livrar a pista, fez uma curva muito aberta ao sair pela *taxiway* D, culminando com a queda do trem de pouso esquerdo em uma vala de drenagem de águas pluviais destampada.

Atuar junto ao operador do Aeródromo Carlos Prates (SBPR), a INFRAERO, a fim de que este, visando reduzir o risco de danos a uma aeronave que saia acidentalmente da pista de táxi, cumpra o que é estabelecido no RBAC 154, sobretudo no que diz respeito ao propósito da faixa de pista de táxi.

Atuar junto ao operador do Aeródromo Carlos Prates (SBPR), a INFRAERO, a fim de que este cumpra o que é estabelecido no RBAC 153, sobretudo o diz respeito ao monitoramento da condição física e operacional do aeródromo
