**COMANDO DA AERONÁUTICA**  
**CENTRO DE INVESTIGAÇÃO E PREVENÇÃO DE**  
**ACIDENTES AERONÁUTICOS**

**RELATÓRIO FINAL SIMPLIFICADO**

DADOS DA OCORRÊNCIA					
DATA - HORA		INVESTIGAÇÃO		SUMA Nº	
13 NOV 2017 - 13:40 (UTC)		SERIPA II		IG-143/CENIPA/2017	
CLASSIFICAÇÃO		TIPO(S)		SUBTIPO(S)	
INCIDENTE GRAVE		[CTOL] COLISÃO COM OBSTÁCULO DURANTE A DECOLAGEM E POUSO		NIL	
LOCALIDADE		MUNICÍPIO		UF	COORDENADAS
AERoclUBE DE JOÃO PESSOA (SNJO)		JOÃO PESSOA		PB	07°05'22"S 034°50'43"W

DADOS DA AERONAVE					
MATRÍCULA		FABRICANTE		MODELO	
PR-EGD		ROBINSON HELICOPTER		R44 II	
OPERADOR			REGISTRO		OPERAÇÃO
PARTICULAR			TPP		PRIVADA

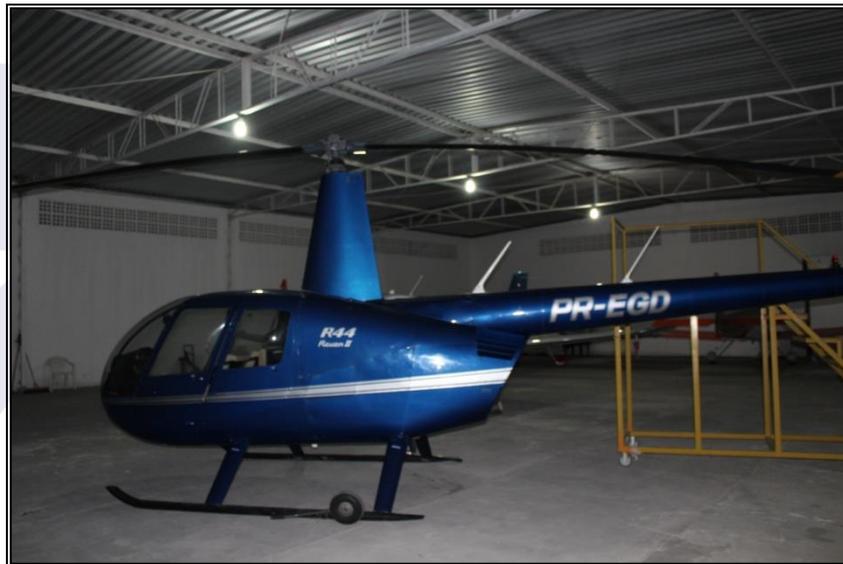
Figura 1 - Aeronave no hangar, após a ocorrência.

Após aproximadamente 30 minutos de voo, durante um deslocamento da aeronave nas proximidades da cabeceira 16, houve a colisão do cone de cauda contra arbustos localizados a 10m do centro da pista de táxi.

Durante os procedimentos para guarda da aeronave no hangar, a equipe de manutenção reportou que existiam danos (rachaduras) nos esquis e na guarda do rotor de cauda.

O piloto e o proprietário da aeronave notificaram à autoridade de investigação SIPAER (SERIPA II) no dia 15NOV2017, dois dias após a ocorrência. Nessa ocasião, o proprietário da aeronave confirmou que os danos no *tail rotor guard* e nos esquis foram em consequência da colisão e do pouso brusco, respectivamente.
