COMANDO DA AERONÁUTICA
CENTRO DE INVESTIGAÇÃO E PREVENÇÃO DE
ACIDENTES AERONÁUTICOS

RELATÓRIO FINAL SIMPLIFICADO

DADOS DA OCORRÊNCIA				
DATA - HORA	INVESTIGAÇÃO	SUMA Nº		
19 JAN 2018 - 17:40 (UTC)	SERIPA V	A-012/CENIPA/2018		
CLASSIFICAÇÃO	TIPO(S)	SUBTIPO(S)		
ACIDENTE	[LALT] OPERAÇÃO A BAIXA ALTITUDE	NIL		
LOCALIDADE	MUNICÍPIO	UF	COORDENADAS	
FAZENDA AGRANIONIK	QUATRO IRMÃOS	RS	27°54'13"S	052°30'47"W

DADOS DA AERONAVE		
MATRÍCULA	FABRICANTE	MODELO
PR-JAO	CESSNA AIRCRAFT	T188C
OPERADOR	REGISTRO	OPERAÇÃO
AERODINÂMICA AVIAÇÃO AGRÍCOLA LTDA.	SAE-AG	AGRÍCOLA

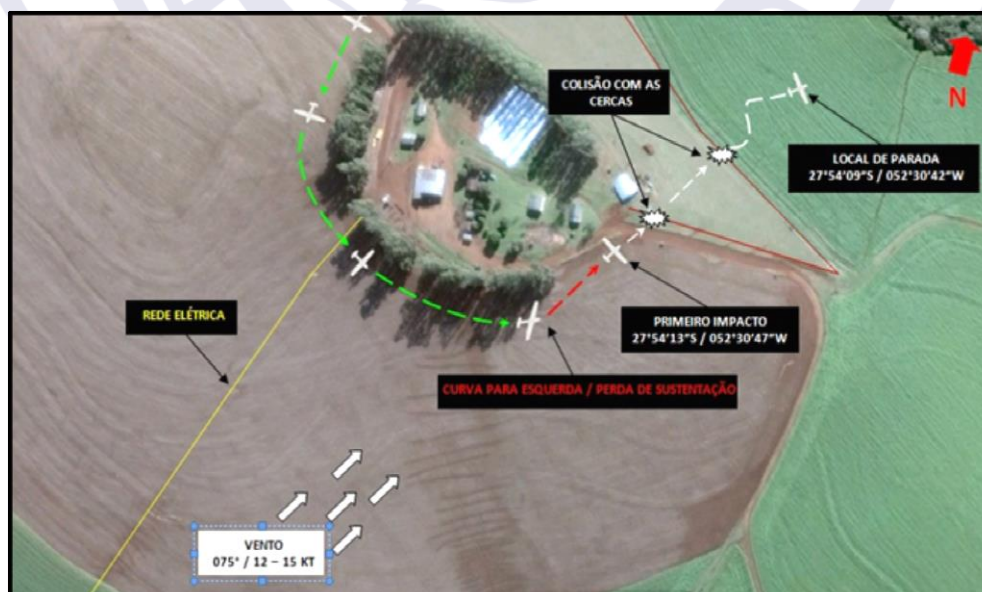
Figura 1 - Trajetória da aeronave.

Durante a realização de curva ascendente pela esquerda (linha tracejada verde, na Figura 1), para enquadramento da área a ser pulverizada, o piloto percebeu o surgimento da condição de pré-estol.

Entretanto, manteve a aeronave nesta condição e em curva, até atingir o rumo desejado, nivelando as asas e cedendo o manche para trocar altura por velocidade, buscando, dessa forma, restabelecer uma condição segura de sustentação (linha tracejada vermelha, observada na Figura 1).

A trajetória imposta pelo piloto levou a aeronave a receber vento de cauda, que, associado à baixa velocidade do voo, resultou na perda de sustentação, inviabilizando a recuperação do voo horizontal. A aeronave continuou em descida até colidir contra o solo, conforme demonstrado na linha tracejada branca da Figura 1.

A avaliação do piloto em relação aos parâmetros da manobra mostrou-se inadequada, visto que, mesmo percebendo uma situação de pré-estol, o piloto continuou com a manobra a baixa altura e colocou a aeronave em uma condição de vento de cauda.

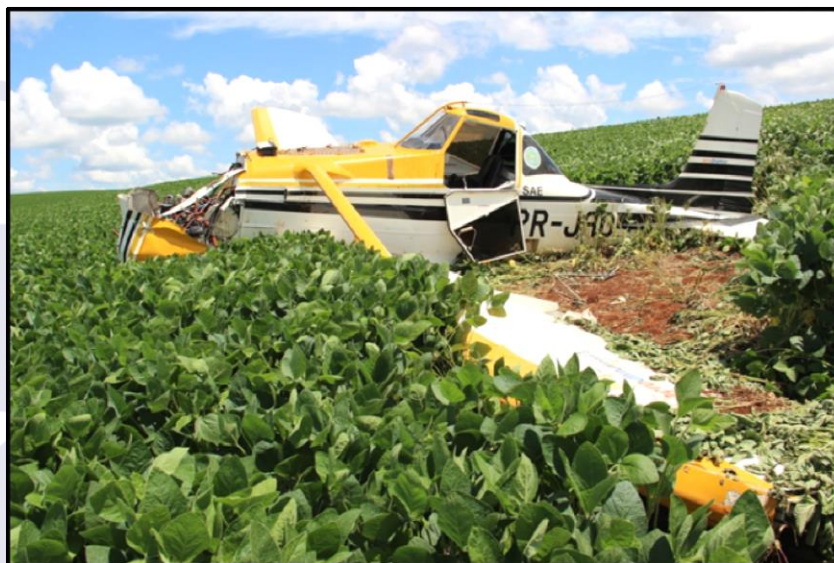
Figura 2 - Posição de parada da aeronave.

A aeronave teve danos substanciais.

A situação da aeronave, após a parada total, encontra-se na Figura 2.
