COMANDO DA AERONÁUTICA
CENTRO DE INVESTIGAÇÃO E PREVENÇÃO DE
ACIDENTES AERONÁUTICOS

RELATÓRIO FINAL SIMPLIFICADO

DADOS DA OCORRÊNCIA				
DATA - HORA		INVESTIGAÇÃO		SUMA(V) Nº
19 JUL 2016 - 15:30 (UTC)		SERIPA I		A-102/CENIPA/2016
CLASSIFICAÇÃO	TIPO(S)		SUBTIPO(S)	
ACIDENTE	[MAC] PERDA DE SEPARAÇÃO/COLISÃO EM VOO		COLISÃO DE AERONAVES EM VOO	
LOCALIDADE	MUNICÍPIO	UF	COORDENADAS	
AERÓDROMO DE SÃO JOSÉ (SNSH)	SANTARÉM	PA	02°34'28"S	054°43'53"W

DADOS DA AERONAVE		
MATRÍCULA	FABRICANTE	MODELO
PR-JCS e PT-EOT	CESSNA AIRCRAFT e NEIVA	T210N e EMB 720C
OPERADOR	REGISTRO	OPERAÇÃO
PARTICULAR	TPP	PRIVADA

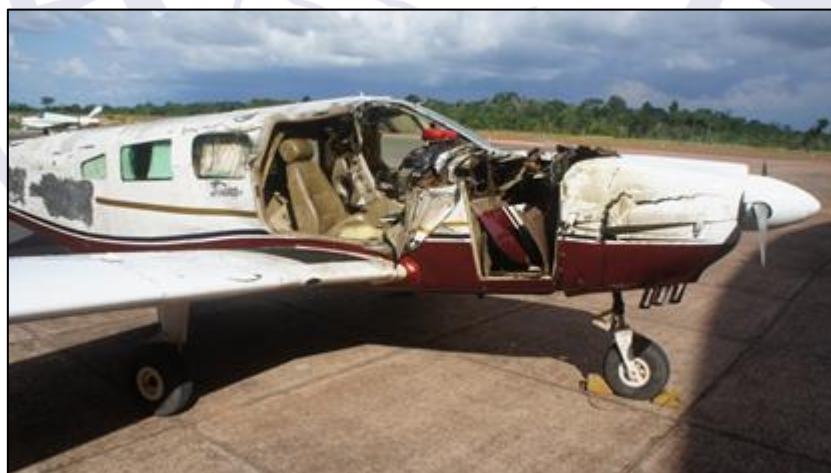
Houve vários pontos de contato entre as aeronaves. Os maiores danos foram causados pelas pás da hélice do PR-JCS à cabine de pilotagem do PT-EOT.

Figura 1 - PT-EOT atingido pela aeronave PR-JCS.

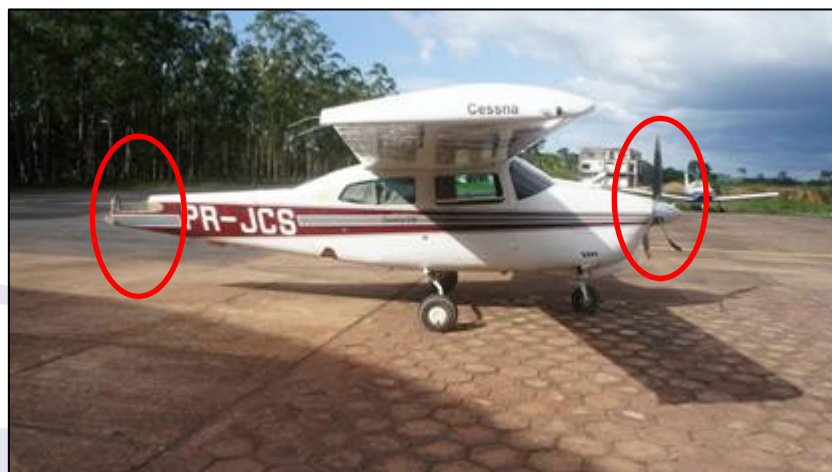
Figura 2 - PR-JCS sem a deriva e com as pás da hélice danificadas.

- o) os investigadores encontraram a aeronave PT-EOT com as marcas de nacionalidade e matrícula raspadas;
- p) os estabilizadores horizontal e vertical da aeronave PR-JCS foram retirados antes da chegada dos investigadores ao local, contrariando o previsto na letra “a”, do item 5.3.1, da NSCA 3-13, 2014;

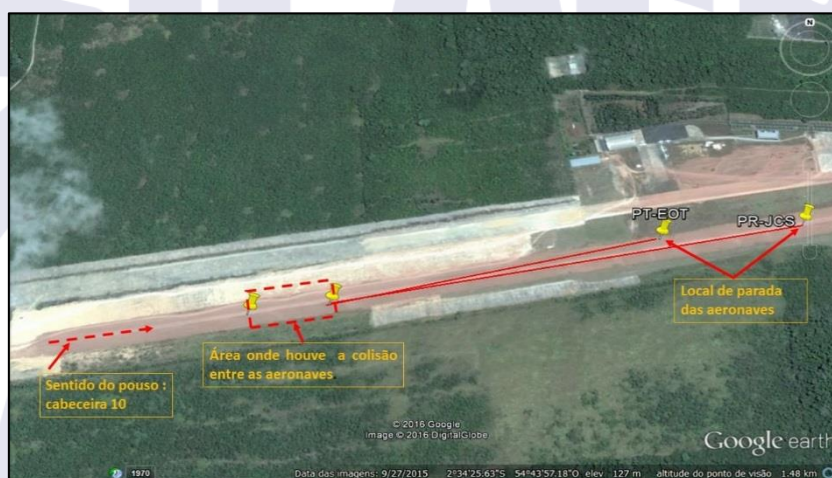
Figura 3 - Croqui da ocorrência.

- j) o piloto do PR-JCS avistou o PT-EOT na cabeceira da pista que seria utilizada para pouso e prosseguiu na aproximação;
- k) o PT-EOT iniciou a corrida de decolagem e as aeronaves colidiram no final do primeiro terço da pista;

- l) o motor da aeronave PR-JCS parou e ela pousou, em emergência, com os trens de pouso principais não travados na posição embaixo, logo à frente do local do abalroamento;
