COMANDO DA AERONÁUTICA
CENTRO DE INVESTIGAÇÃO E PREVENÇÃO DE
ACIDENTES AERONÁUTICOS

RELATÓRIO FINAL SIMPLIFICADO

DADOS DA OCORRÊNCIA						
DATA - HORA		INVESTIGAÇÃO		SUMA N°		
15 MAIO 2017 - 15:50 (UTC)		SERIPA I		IG-130/CENIPA/2017		
CLASSIFICAÇÃO		TIPO(S)		SUBTIPO(S)		
INCIDENTE GRAVE		[RE] EXCURSÃO DE PISTA		NIL		
LOCALIDADE		MUNICÍPIO		UF	COORDENADAS	
AERÓDROMO DA FAZENDA GESSO INTEGRAL (SJAH)		GRAJAÚ		MA	05°46'26"S	046°09'53"W

DADOS DA AERONAVE						
MATRÍCULA		FABRICANTE			MODELO	
PR-LFF		CIRRUS DESIGN			SR22	
OPERADOR			REGISTRO		OPERAÇÃO	
PARTICULAR			TPP		PRIVADA

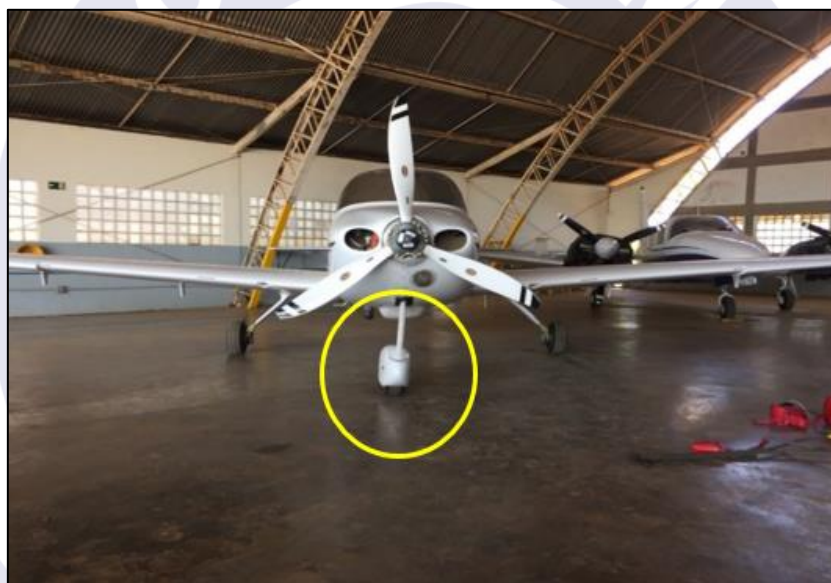
A aeronave teve danos leves nos trens de pouso.

O piloto realizou uma inspeção visual e constatou danos nas polainas (carenagens) dos trens de pouso do avião. No entanto, posteriormente verificou-se que houve empeno no trem de pouso de nariz (Figura 1).

Figura 1 - Aeronave no hangar da organização de manutenção com detalhe do empeno do trem de pouso do nariz.
