COMANDO DA AERONÁUTICA
CENTRO DE INVESTIGAÇÃO E PREVENÇÃO DE
ACIDENTES AERONÁUTICOS

RELATÓRIO FINAL SIMPLIFICADO

DADOS DA OCORRÊNCIA					
DATA - HORA		INVESTIGAÇÃO		SUMA Nº	
20 OUT 2017 - 18:45 (UTC)		SERIPA IV		A-132/CENIPA/2017	
CLASSIFICAÇÃO		TIPO(S)		SUBTIPO(S)	
ACIDENTE		[LOC-G] PERDA DE CONTROLE NO SOLO		NIL	
LOCALIDADE		MUNICÍPIO		UF	
AERÓDROMO DE AGRICENTER (SWG)		PONTA PORÃ		MS	
				COORDENADAS	
				22°37'26"S 055°34'08"W

DADOS DA AERONAVE		
MATRÍCULA	FABRICANTE	MODELO
PR-LTL	COMMANDER	114
OPERADOR	REGISTRO	OPERAÇÃO
PARTICULAR	TPP	PRIVADA

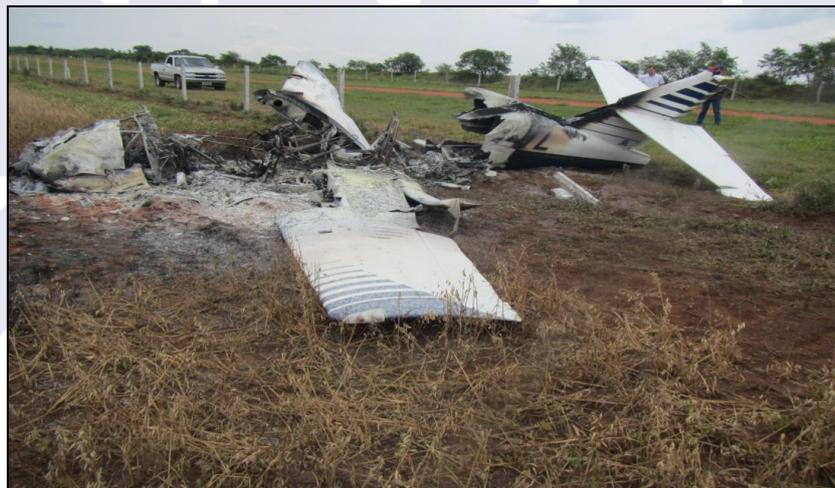
A aeronave foi consumida pelo fogo e ficou destruída. O tripulante e o passageiro saíram ilesos.

Figura 1 - Vista da aeronave após o acidente.

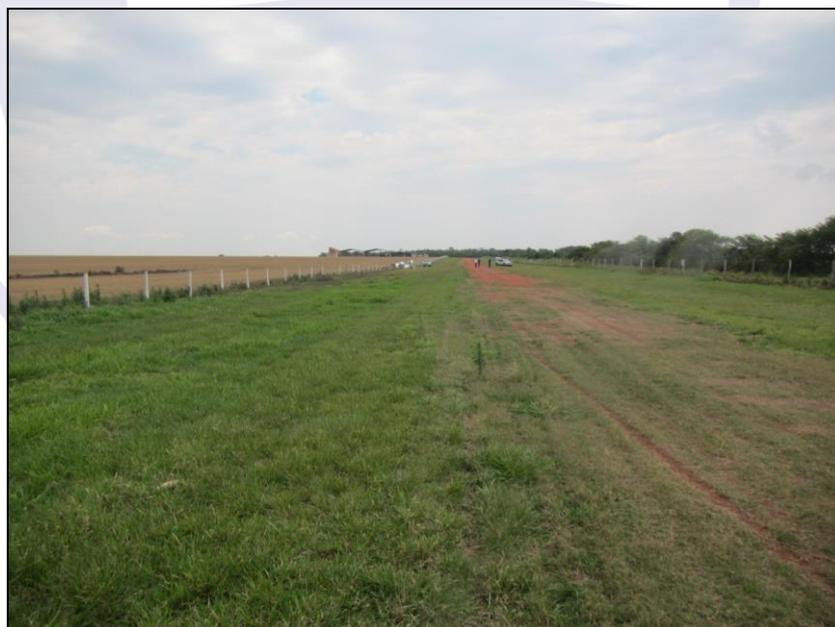
O aeródromo da ocorrência, de operação privada, tinha 1.000m de comprimento por 30m de largura, de cascalho, 2.073ft de elevação e estava com a pista bastante irregular, com vegetação em toda sua extensão e nas laterais, conforme Figuras 2 e 3.

Figura 2 - Visualização das condições da pista, vegetação e obstáculos laterais.

Há indícios de que as irregularidades da pista possam ter contribuído com a perda de controle da aeronave na trajetória de decolagem, uma vez que podem ter provocado a perda de contato com a pista em diversos instantes da operação, ocasionando, assim, a perda de efetividade do controle de direção da aeronave.

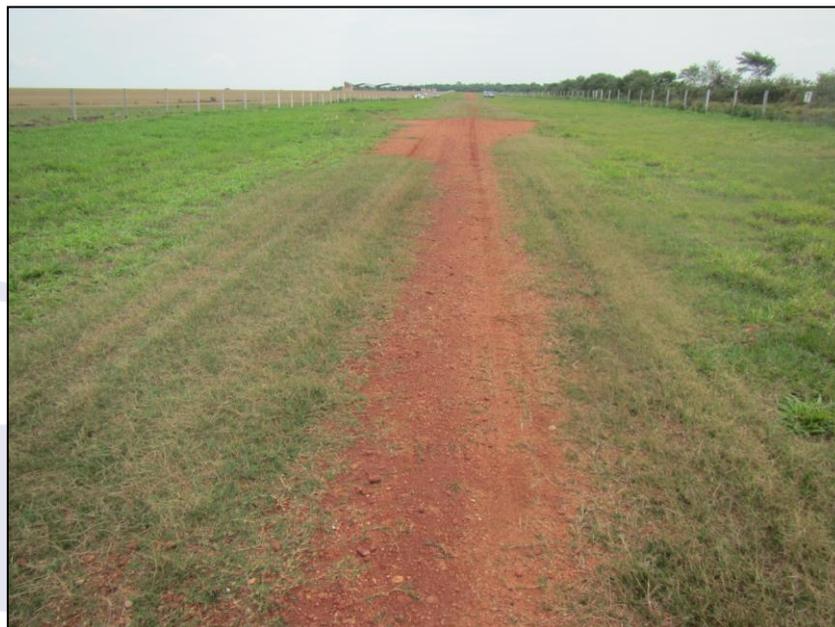
Figura 3 - Visualização das condições da pista, vegetação e obstáculos laterais.
