**COMANDO DA AERONÁUTICA**  
**CENTRO DE INVESTIGAÇÃO E PREVENÇÃO DE**  
**ACIDENTES AERONÁUTICOS**

**RELATÓRIO FINAL SIMPLIFICADO**

DADOS DA OCORRÊNCIA			
DATA - HORA	INVESTIGAÇÃO	SUMA(V) Nº	
17 FEV 2016 – 13:30 (UTC)	SERIPA V	A-037/CENIPA/2016	
CLASSIFICAÇÃO	TIPO(S)	SUBTIPO(S)	
ACIDENTE	FALHA DO MOTOR EM VOO	NIL	
LOCALIDADE	MUNICÍPIO	UF	COORDENADAS
CAPÃO ALTO	CRUZ ALTA	RS	28°39'10" S   053°32'47" W

DADOS DA AERONAVE		
MATRÍCULA	FABRICANTE	MODELO
PR-NAS	CESSNA AIRCRAFT	A188B
OPERADOR	REGISTRO	OPERAÇÃO
KNA AVIAÇÃO AGRÍCOLA LTDA.	SAE-AG	AGRÍCOLA

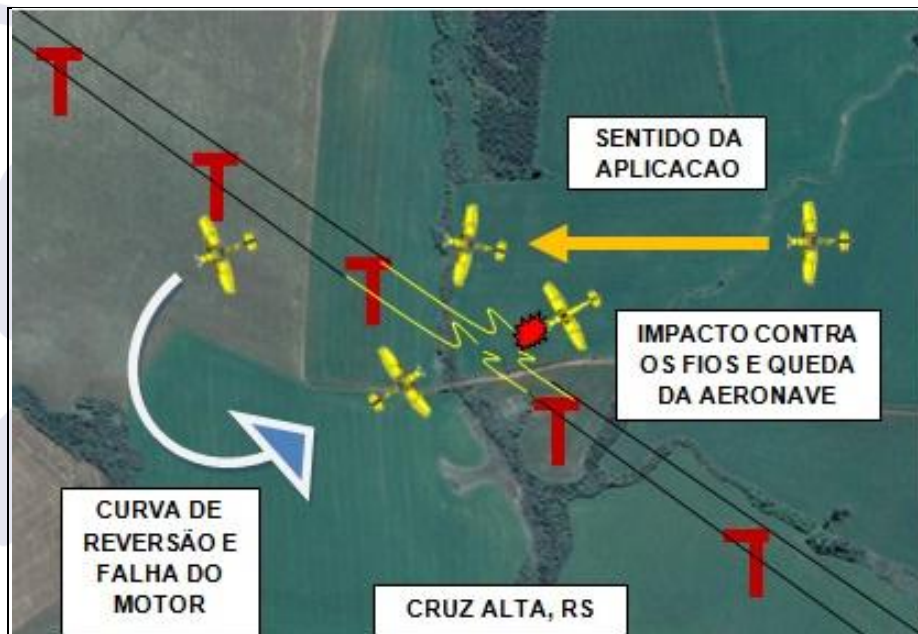
Figura 1 - Trajetória da aeronave.

Durante uma das curvas de reposicionamento para a aplicação de insumos, a aeronave perdeu potência e colidiu contra uma rede de alta tensão de energia elétrica.

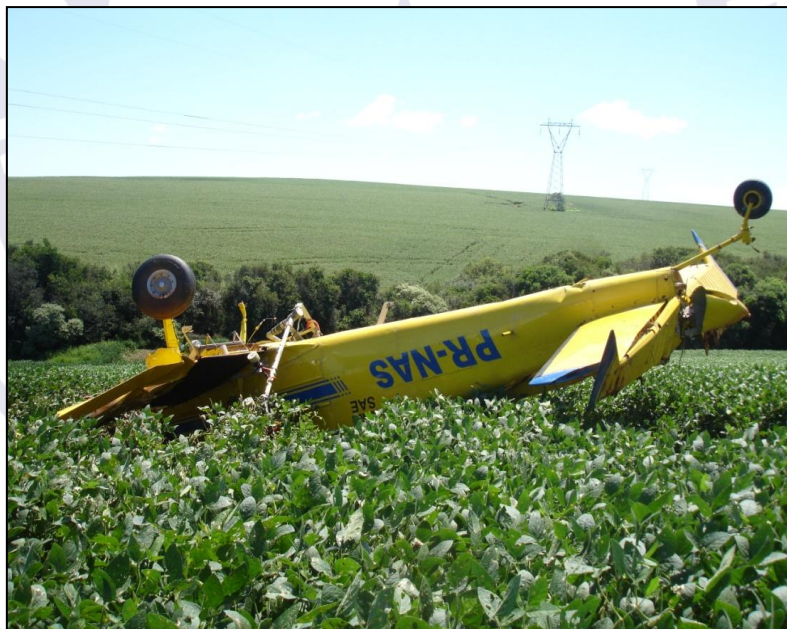
Figura 2 - Posição da aeronave após a parada.

A aeronave teve danos substanciais.
