COMANDO DA AERONÁUTICA
CENTRO DE INVESTIGAÇÃO E PREVENÇÃO DE
ACIDENTES AERONÁUTICOS

RELATÓRIO FINAL SIMPLIFICADO

DADOS DA OCORRÊNCIA			
DATA - HORA	INVESTIGAÇÃO	SUMA(V) Nº	
05/FEV/2017 - DESCONHECIDO	SERIPA I	A-023/CENIPA/2017	
CLASSIFICAÇÃO	TIPO(S)	SUBTIPO(S)	
ACIDENTE	COM TREM DE POUSO		
LOCALIDADE	MUNICÍPIO	UF	COORDENADAS
CREPORIZÃO	ITAITUBA	PA	06°50'21"S 056°50'29"W

DADOS DA AERONAVE		
MATRÍCULA	FABRICANTE	MODELO
PR-ORA	CESSNA AIRCRAFT	210L
OPERADOR	REGISTRO	OPERAÇÃO
PARTICULAR	TPP	PRIVADA

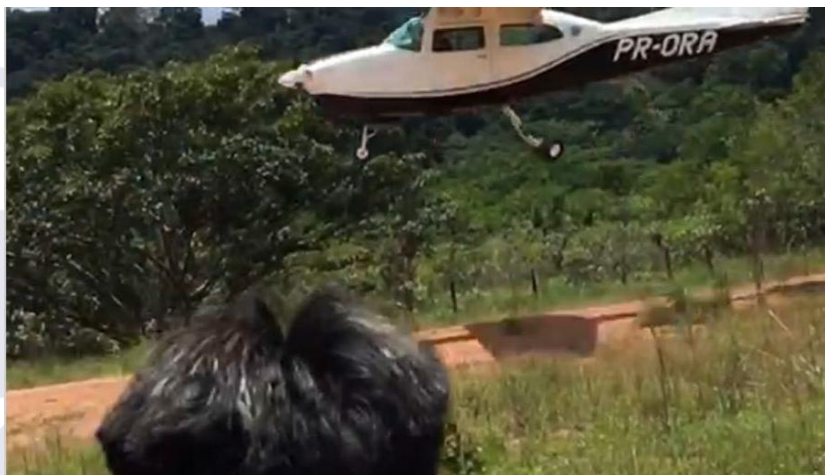
A aeronave, com procedência desconhecida, tinha como destino o aeródromo de Mundico Coelho (SNMD), próximo ao garimpo de Creporizão, no município de Itaituba, PA, tendo duas pessoas a bordo (Figura 01).

Figura 1 - Aeronave antes do pouso.

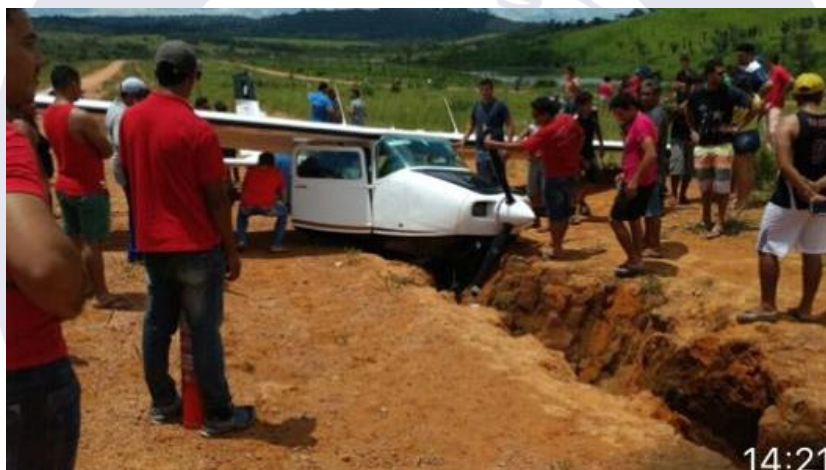
Conforme observado em uma filmagem da ocorrência, durante o pouso, o trem de pouso principal recolheu e a aeronave arrastou a fuselagem por alguns metros, derivando à esquerda, até parar em uma depressão (vala) na lateral esquerda da pista (Figura 2).

Figura 2 - Aeronave após o pouso.

Não foi possível estabelecer de forma concreta o nível de danos à aeronave. Entretanto, devido às imagens obtidas, sabe-se que houve danos no intradorso da fuselagem e no trem de pouso do nariz.

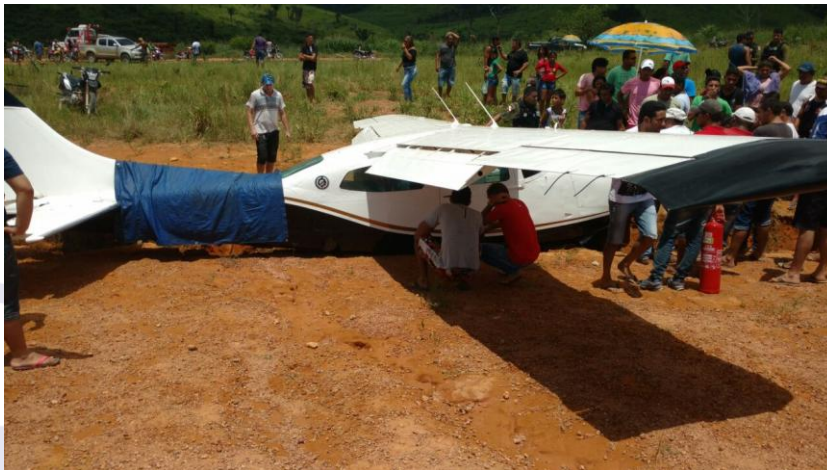
Logo após abandonar a aeronave, os tripulantes ocultaram a matrícula, se posicionando à frente desta marca e cobrindo a fuselagem com uma lona (Figura 3).

Figura 3 - Lona cobrindo marca de nacionalidade e matrícula da aeronave.
