2. Histórico do voo

A aeronave decolou do aeródromo Destilaria Medasa (SJNQ), localizado no município de Caravelas, BA, para o aeroporto de Vitória (SBVT), localizada no município de Vitória, ES, às 10h13min (UTC), para realizar um voo de traslado, com um piloto a bordo.

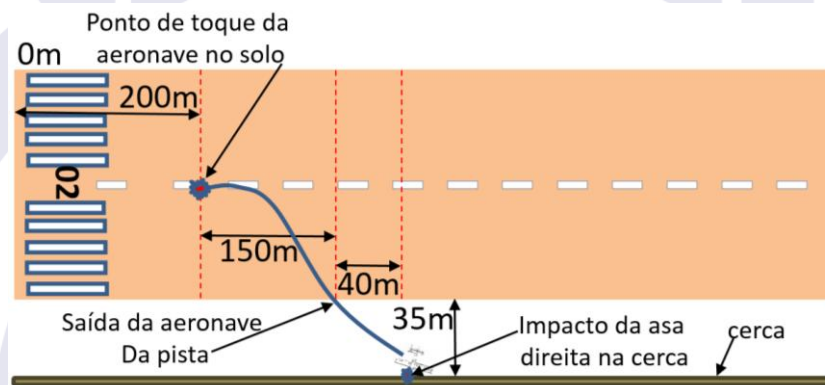
Figura 1 – Croqui do acidente.

Durante o pouso, a aeronave derivou à direita, saiu da pista e veio a colidir a asa direita com uma cerca de isolamento do aeródromo.

Houve dano na cerca de isolamento do aeródromo.

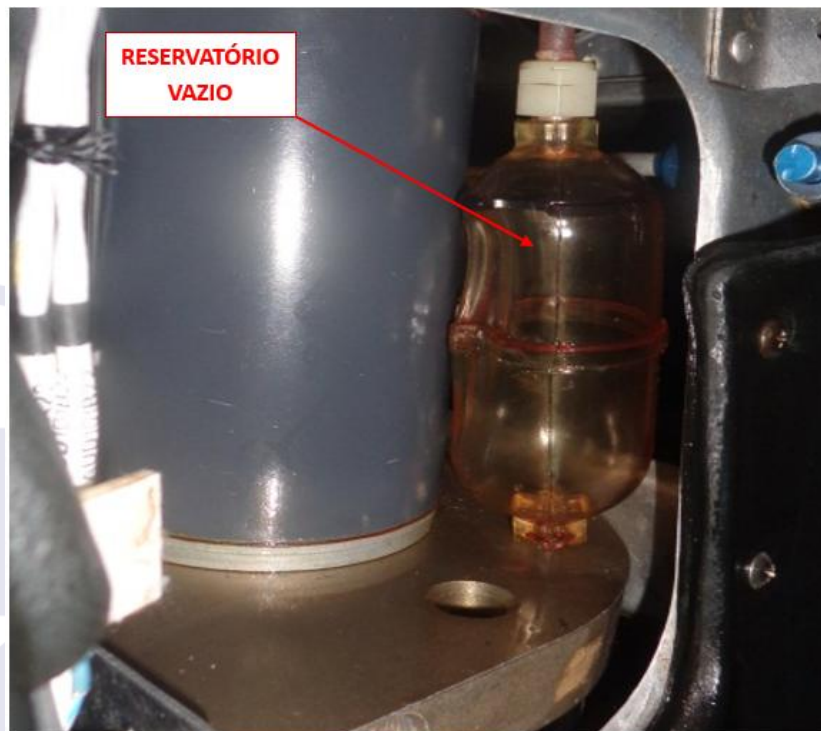
Figura 1 - Conjunto eletromecânico com o reservatório de fluido hidráulico vazio.

Ainda naquele voo, durante as tentativas de abaixamento do trem de pouso, o piloto observou que o reservatório de óleo hidráulico estava vazio. Comparando com os padrões normais de funcionamento, percebeu também um aumento na temperatura da bomba hidráulica elétrica, e que o disjuntor *hydraulic pump breaker* havia desligado o circuito.

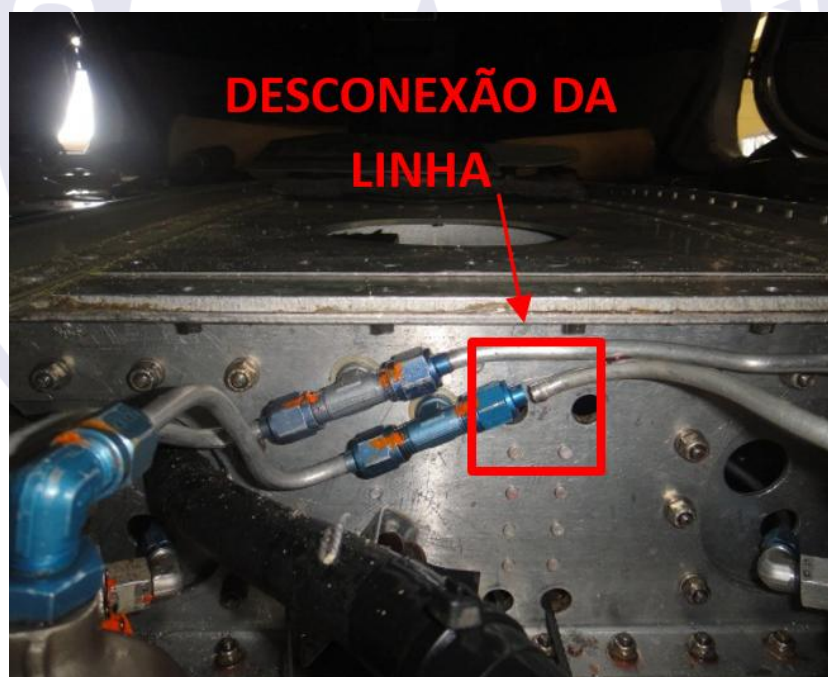
Figura 2 - Tubulação hidráulica danificada.

Durante a investigação, ao se analisar o sistema hidráulico da aeronave, foi constatado que o tubo flangeado de alumínio P/N 1280523-1 (fotos 2, 3 e nº19 da figura 2) apresentava-se desconectado do cilindro atuador esquerdo (Foto 4). Seu flange havia passado pela parte interna da porca e da luva, soltando-o de sua conexão, permitindo o vazamento de todo o fluido hidráulico do sistema.

A oficina responsável pela manutenção da aeronave foi orientada no sentido de inspecionar todos os tubos de alumínio flangeados do sistema hidráulico, dispensando especial atenção ao estado dos flanges e à correta instalação em suas respectivas conexões.

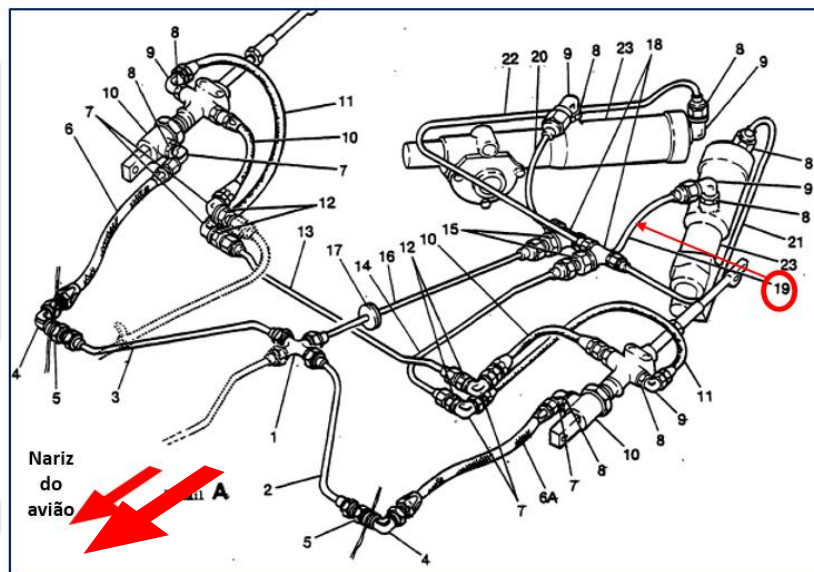
Figura 4 - Tubo de alumínio P/N1280523-1.

A análise realizada no tubo P/N 1280523-1, instalado na aeronave, revelou que o comprimento total não permitia que os seus dois flanges alcançassem as conexões, impedindo um perfeito acoplamento. Durante alguma intervenção de manutenção da aeronave, a montagem do referido tubo ocorreu de tal forma que o submeteu a um esforço de tração, após o rosqueamento em suas conexões.

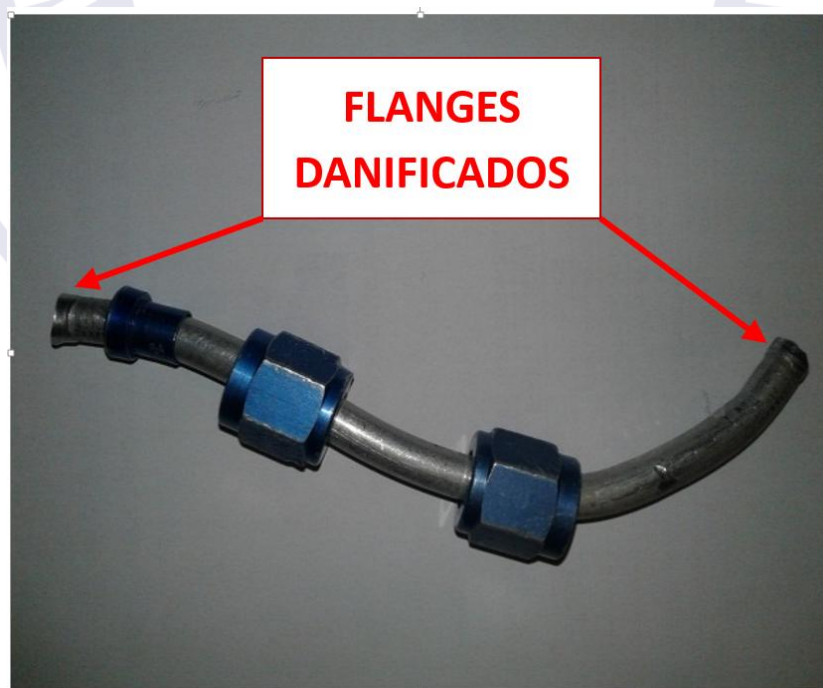
Figura 6 - Tubo danificado.

Seus flanges (em ambos os lados) apresentavam ângulo, tamanho e espessura fora das especificações (foto 5).

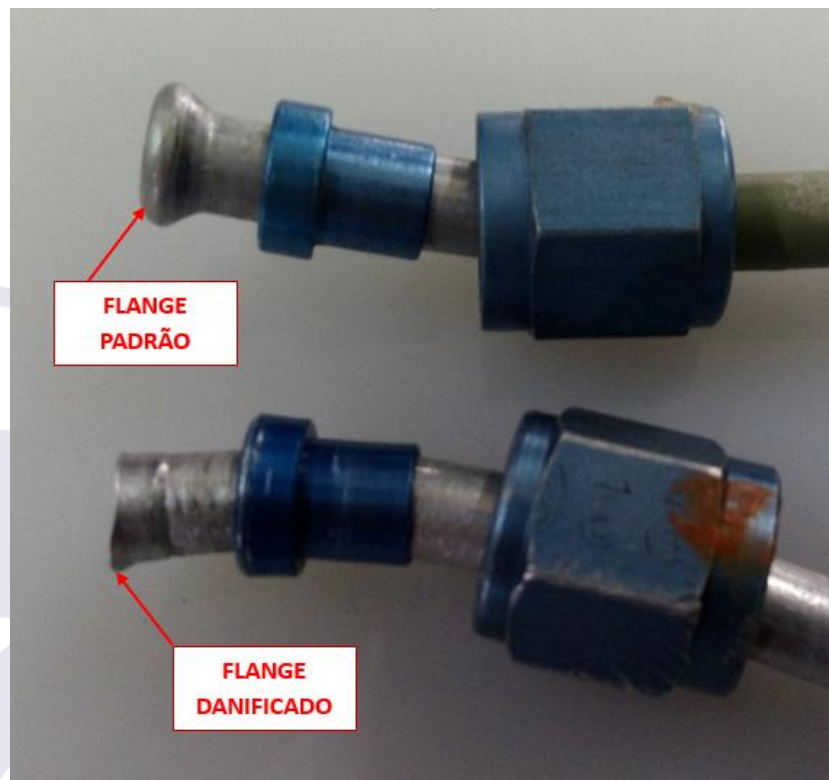
Figura 7 - Comparação entre um dos flanges do tubo danificado e um flange padrão.

Quando o tubo foi submetido às vibrações e a pressões de funcionamento, o flange, com o ângulo acentuado e a sua parede afinada, ficou exposto a uma gradual deformação.

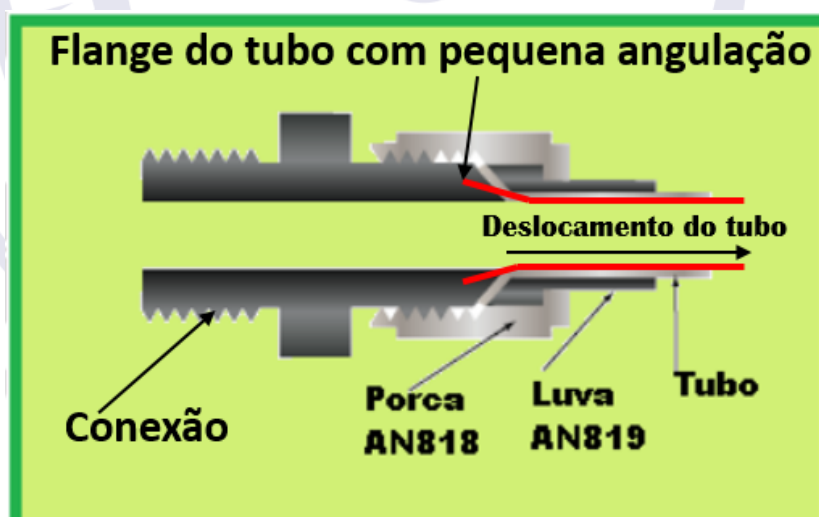
Figura 8 - Afastamento tubo/conexão.

A situação acima descrita, associada à tração na qual o tubo se encontrava, permitiu que o flange se deslocasse pela parte interna da luva, afastando o tubo da sua conexão (figura 3), e ocasionando o vazamento de fluido hidráulico.

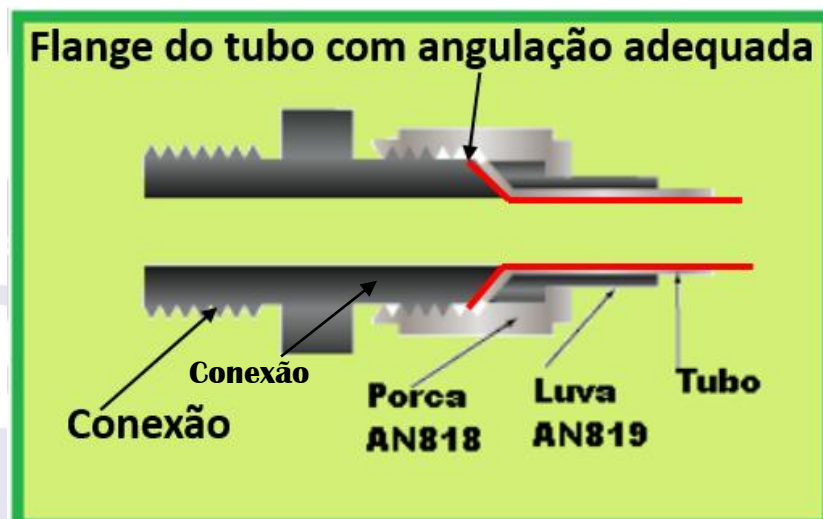
Figura 9 - Montagem correta das conexões com o tubo.

Um acoplamento flangeado consiste de um tubo, uma luva, uma porca e uma conexão, como apresentado na figura 4. A porca é rosqueada na conexão sobre a luva e, na medida em que é torquada, aproxima a luva e o flange do tubo, assentando-os à conexão e vedando-os.
