**COMANDO DA AERONÁUTICA**  
**CENTRO DE INVESTIGAÇÃO E PREVENÇÃO DE**  
**ACIDENTES AERONÁUTICOS**

**RELATÓRIO FINAL SIMPLIFICADO**

DADOS DA OCORRÊNCIA			
DATA - HORA	INVESTIGAÇÃO	SUMA(V) Nº	
01 SET 2016 - 19:05 (UTC)	SERIPA VI	A-115/CENIPA/2016	
CLASSIFICAÇÃO	TIPO(S)	SUBTIPO(S)	
ACIDENTE	PERDA DE CONTROLE EM VOO	NIL	
LOCALIDADE	MUNICÍPIO	UF	COORDENADAS
FAZENDA SANTA ANASTÁCIA (SSQI)	SORRISO	MT	12°30'33"S 055°40'56"W

DADOS DA AERONAVE		
MATRÍCULA	FABRICANTE	MODELO
PR-SLV	AIR TRACTOR	AT-502B
OPERADOR	REGISTRO	OPERAÇÃO
PARTICULAR	TPP	AGRÍCOLA

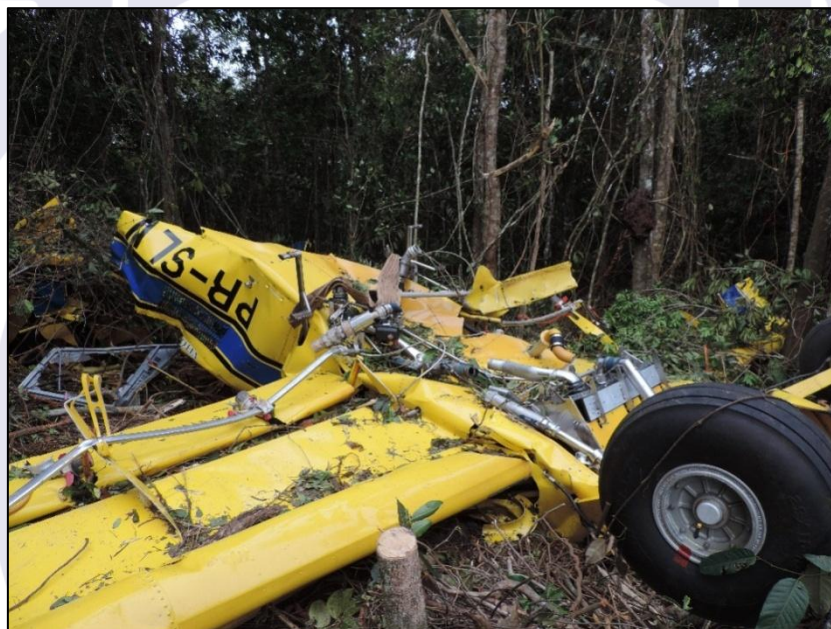
Próximo a uma das cabeceiras da pista da fazenda, a aeronave adotou uma atitude de subida, vindo a perder sustentação e efetuar giro para esquerda com perda de altura, resultando na sua colisão contra o solo, de dorso (Figura 1).

A aeronave ficou destruída.

Figura 1 - Vista da aeronave após o acidente.

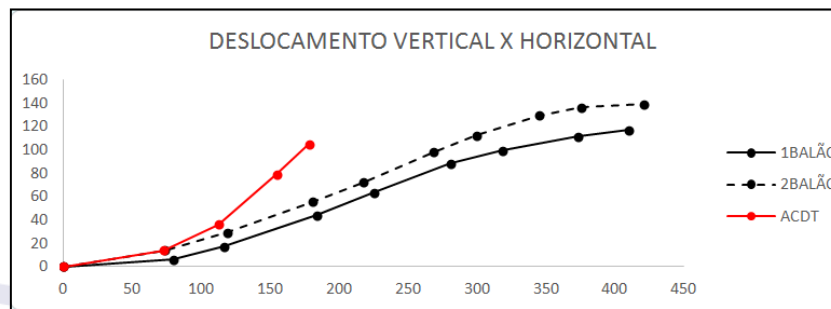
Comparando-se os perfis das subidas dos dois balões de reversão, com o perfil da última subida, ficou clara a diferença entre os ângulos das trajetórias. Na última subida, foi empregado um ângulo muito superior, o que resultou em acentuada desaceleração da aeronave (Figura 2).

Figura 2 - Gráfico comparativo dos balões de reversão.

Não se pode afirmar o quão tal atitude foi influenciada pelo posicionamento do CG atrás, uma vez que, segundo testemunhas, o piloto costumava empregar atitude similar para realizar o enquadramento da pista para pouso. Observa-se que, além de um ângulo maior, a velocidade inicial foi menor, permitindo atingir a velocidade de perda de sustentação (*stall*) mais rápido.

As velocidades horizontais de início e término da subida do 1º balão foram 238,7km/h e 159km/h, do 2º balão foram 229,7km/h e 138,9km/h, e da subida em que ocorreu a perda de controle foram 223km/h e 99,1km/h, respectivamente.

Os ângulos máximos das trajetórias atingidos nas subidas do 1º e 2º balões foram 24,6º e 27º, respectivamente, e na subida em que ocorreu a perda de controle foi 47,6º, no último trecho registrado, tendo o penúltimo trecho sido de 45,7º.
