COMANDO DA AERONÁUTICA
CENTRO DE INVESTIGAÇÃO E PREVENÇÃO DE
ACIDENTES AERONÁUTICOS

RELATÓRIO FINAL SIMPLIFICADO

DADOS DA OCORRÊNCIA					
DATA - HORA		INVESTIGAÇÃO		SUMA Nº	
20 SET 2015 – 17:30 (UTC)		SERIPA IV		A-126/CENIPA/2015	
CLASSIFICAÇÃO		TIPO(S)		SUBTIPO(S)	
ACIDENTE		CORTE INVOLUNTÁRIO DO MOTOR		NIL	
LOCALIDADE		MUNICÍPIO		UF	COORDENADAS
KM 250 SUL – RODOVIA SP 340		CASA BRANCA		SP	21°40'27"S 047°03'36"W

DADOS DA AERONAVE					
MATRÍCULA		FABRICANTE		MODELO	
PR-SOR		AEROMOT		AMT-200SO	
OPERADOR			REGISTRO		OPERAÇÃO
PARTICULAR			SAE-AL		SAE

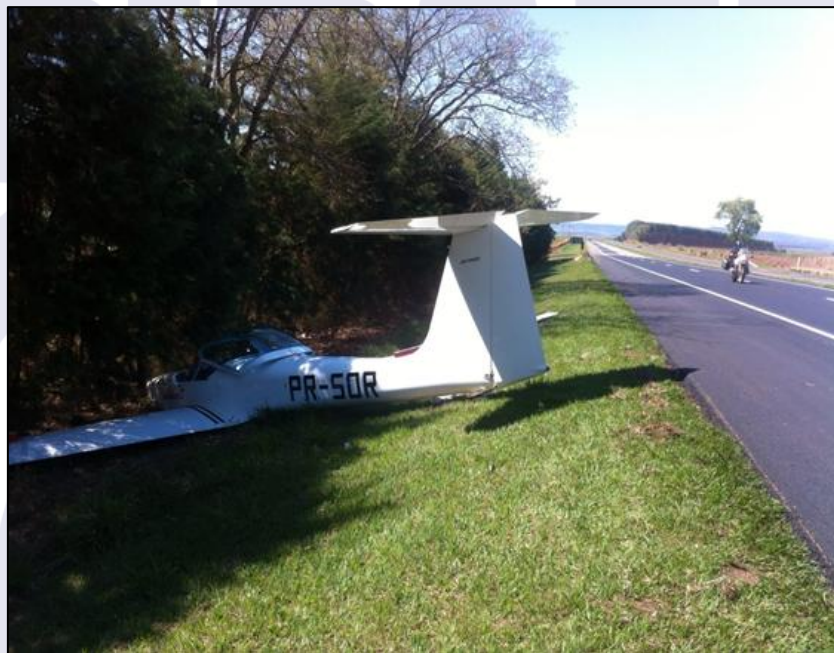
A aeronave teve danos substanciais.

Figura 1 - Vista da lateral esquerda da aeronave após a parada total.
