**COMANDO DA AERONÁUTICA**  
**CENTRO DE INVESTIGAÇÃO E PREVENÇÃO DE**  
**ACIDENTES AERONÁUTICOS**

**RELATÓRIO FINAL SIMPLIFICADO**

DADOS DA OCORRÊNCIA						
DATA - HORA		INVESTIGAÇÃO		SUMA Nº		
25 FEV 2018 - 14:30 (UTC)		SERIPA IV		A-034/CENIPA/2018		
CLASSIFICAÇÃO		TIPO(S)		SUBTIPO(S)		
ACIDENTE		[RE] EXCURSÃO DE PISTA		POUSO LONGO		
LOCALIDADE		MUNICÍPIO		UF	COORDENADAS	
CLUBE DE VOO AEROQUADRA (SIVQ)		QUADRA		SP	23°18'53"S	048°01'48"W

DADOS DA AERONAVE						
MATRÍCULA		FABRICANTE			MODELO	
PR-VEC		CESSNA AIRCRAFT			172M	
OPERADOR			REGISTRO		OPERAÇÃO	
PARTICULAR			TPP		PRIVADA

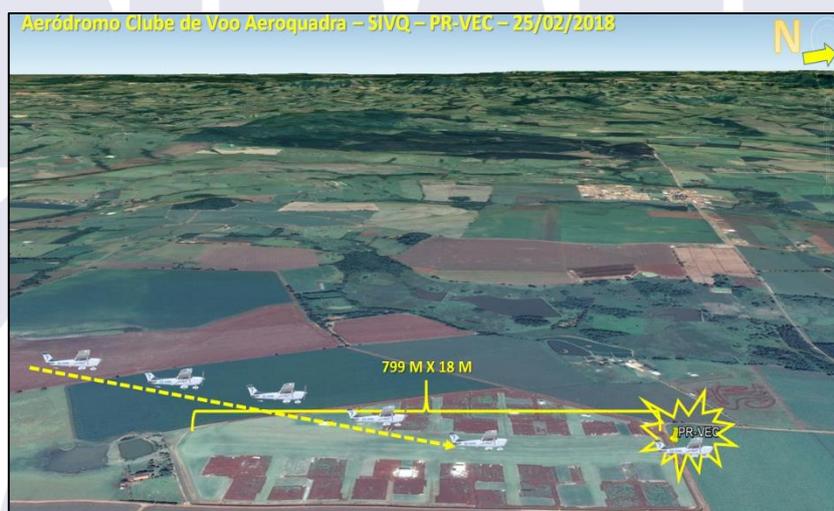
Após um pouso longo, a aeronave saiu da pista de grama, vindo a colidir contra uma cerca do aeródromo.

Figura 1 - Croqui da ocorrência.

A aeronave realizou uma aproximação alta, vindo a tocar no segundo terço da pista, sendo os freios acionados apenas quando foi percebida a presença da cerca, indicando inadequação no uso dos comandos de voo da aeronave por parte do piloto.

Foram observadas marcas de pneus na pista, indicando que o toque ocorreu a 420m da cabeceira escolhida para o pouso, restando 379m de comprimento para realizar a desaceleração da aeronave, demonstrando inadequada avaliação, por parte do piloto, dos parâmetros relacionados à operação da aeronave.

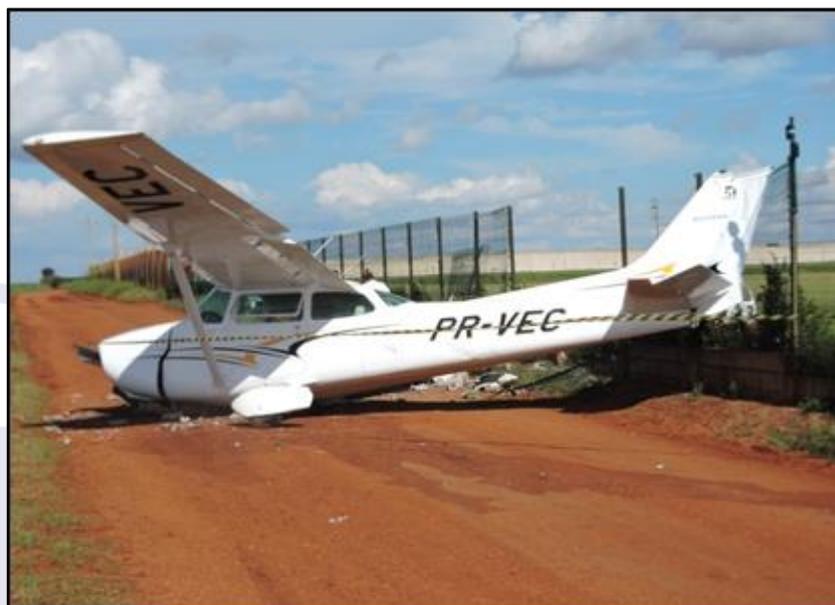
Houve danos à cerca de isolamento do aeródromo.

A aeronave ultrapassou os limites longitudinais da pista de grama, cruzou uma via de serviços do condomínio, chocou-se contra uma valeta e, em seguida, contra uma cerca que ficava ao redor do aeródromo, vindo a parar em uma estrada (Figura 2).

Figura 2 - Vista do local de parada final da aeronave e danos à cerca.

Do mesmo modo, a cerca contra qual a aeronave veio a se chocar estava pintada na cor verde, o que pode ter dificultado a sua visualização, já que a pista era de grama.

Divulgar os ensinamentos colhidos na presente investigação, a fim de alertar pilotos e operadores da aviação civil brasileira sobre a importância da realização de adequados planejamento de voo e gerenciamento do risco, sobretudo quando a tripulação não estiver familiarizada com o local de pouso.

O piloto envolvido no acidente foi orientado a prestar especial atenção aos limites operacionais das aeronaves modelo 172M, para efeito dos planejamentos de voo, particularmente, no que se refere às distâncias previstas no manual do fabricante necessárias para as decolagens e pousos.
