COMANDO DA AERONÁUTICA
CENTRO DE INVESTIGAÇÃO E PREVENÇÃO DE
ACIDENTES AERONÁUTICOS

RELATÓRIO FINAL SIMPLIFICADO

DADOS DA OCORRÊNCIA					
DATA - HORA		INVESTIGAÇÃO		SUMA Nº	
22 ABR 2016 - 18:30 (UTC)		SERIPA I		IG-076/CENIPA/2016	
CLASSIFICAÇÃO		TIPO(S)		SUBTIPO(S)	
INCIDENTE GRAVE		POUSO BRUSCO			
LOCALIDADE		MUNICÍPIO		UF	
AERÓDROMO DE REDENÇÃO (SNDC)		REDENÇÃO		PA	
				COORDENADAS	
				08°01'50"S 049°58'50"W

DADOS DA AERONAVE		
MATRÍCULA	FABRICANTE	MODELO
PR-ZPE	PIPER AIRCRAFT	PA-34-220T
OPERADOR	REGISTRO	OPERAÇÃO
PARTICULAR	TPP	PRIVADA

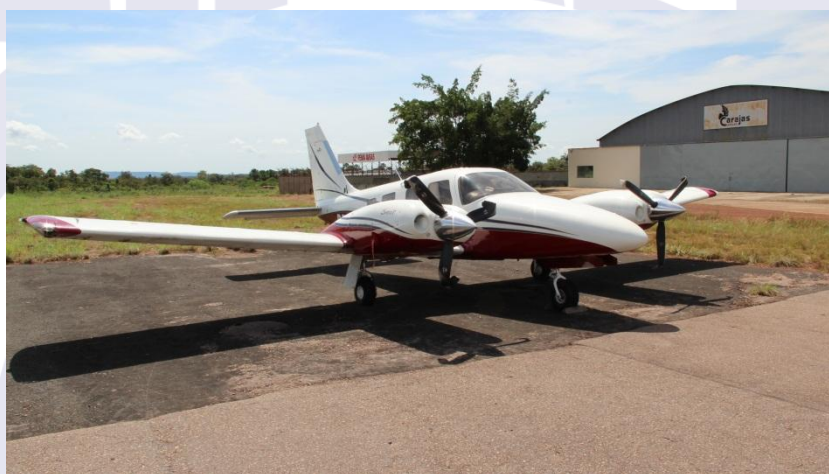
Figura 1 - Aeronave com danos nas pás das hélices.

Segundo o piloto, um pouco antes do arredondamento para o pouso na pista 24 de SNDC, um urubu cruzou a proa da aeronave, no sentido da esquerda para a direita, próximo ao para-brisas, levando-o a reagir para evitar o impacto. Como consequência da manobra, houve o toque brusco do trem de pouso principal esquerdo e também o toque das pás da hélice do motor esquerdo contra o solo.

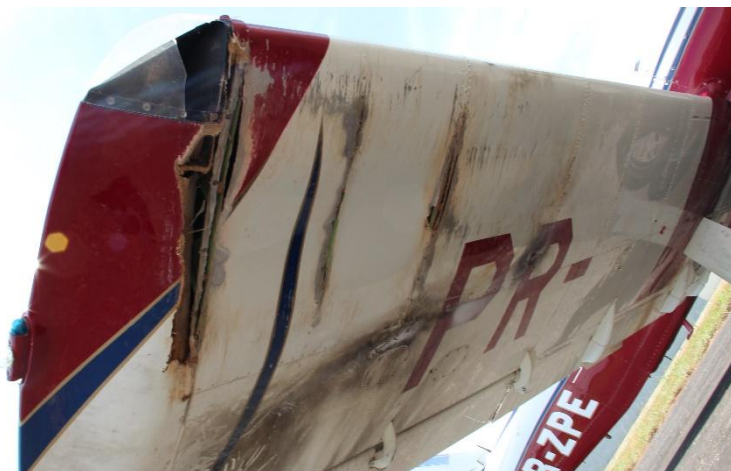
O toque brusco do trem de pouso esquerdo causou efeito de rolamento no sentido oposto, levando também ao toque brusco do trem de pouso direito, o qual veio a recolher, resultando na colisão da asa direita e das pás da hélice do motor direito contra o solo.

Figura 2 - Asa direita da Aeronave com marcas de fricção com asfalto e marcas de fogo (fuligem).

Após o recolhimento do trem principal direito, a aeronave arrastou a asa direita no solo, fazendo-a girar neste sentido e sair da pista pela lateral direita, parando sobre uma área de vegetação rasteira.

Devido à fricção da asa direita com o asfalto e a parada sobre uma área de vegetação seca, houve princípio de incêndio, que foi combatido pelo piloto com o extintor de incêndio da aeronave. Em seguida, os bombeiros do aeródromo concluíram o combate ao incêndio.

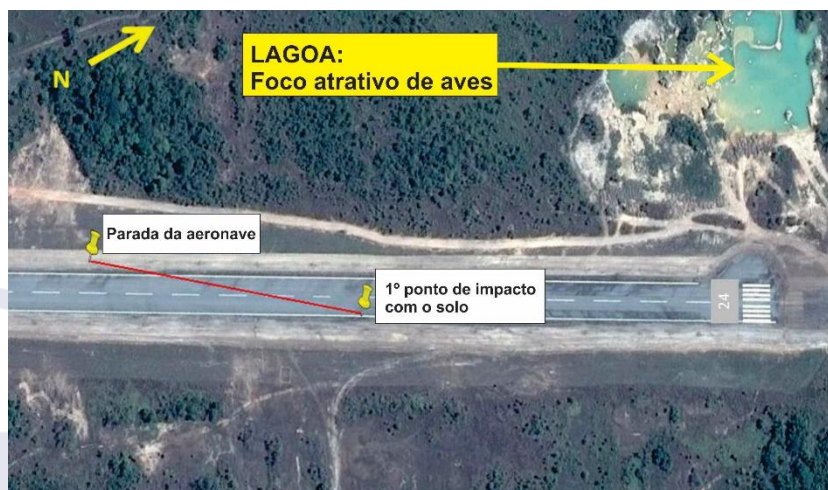
Foi apurado que, durante as obras de ampliação da pista de SNDC, realizada em 2012, foi retirado aterro da lateral da pista, próximo à cabeceira 24, originando um buraco, que com o acúmulo de água, formou uma lagoa, tornando-se um foco potencialmente atrativo de fauna na faixa de pista do aeródromo.

Figura 2 - Croqui do acidente com posição da lagoa formada pela extração de terra.

Embora não existisse informação de presença de aves no aeródromo registrada no Sistema de Gerenciamento de Risco Aviário (SIGRA), admite-se que a lagoa próxima a cabeceira 24 proporcionava condições ambientais atrativas de aves da Família Cathartidae, exercendo influência no movimento delas, uma vez que estas utilizam este tipo de local para dessedentação, resultando em sua presença nesta área do aeródromo.

Atuar junto ao operador do aeroporto do município de Redenção, visando garantir a adoção de medidas de gerenciamento de risco de fauna, em conformidade com o RBAC 164.
