COMANDO DA AERONÁUTICA
CENTRO DE INVESTIGAÇÃO E PREVENÇÃO DE
ACIDENTES AERONÁUTICOS

RELATÓRIO FINAL SIMPLIFICADO

DADOS DA OCORRÊNCIA					
DATA - HORA		INVESTIGAÇÃO		SUMA Nº	
22 FEV 2017 - 21:50 (UTC)		SERIPA V		IG-033/CENIPA/2017	
CLASSIFICAÇÃO		TIPO(S)		SUBTIPO(S)	
INCIDENTE GRAVE		[ARC] CONTATO ANORMAL COM A PISTA		POUSO SEM TREM	
LOCALIDADE		MUNICÍPIO		UF	COORDENADAS
AEROPORTO DE FLORIANÓPOLIS (SBFL)		FLORIANÓPOLIS		SC	27°40'13"S 048°33'11"W

DADOS DA AERONAVE					
MATRÍCULA		FABRICANTE		MODELO	
PR-FLM		PIPER AIRCRAFT		PA-34-200	
OPERADOR			REGISTRO		OPERAÇÃO
FLORIPA F. TRAIN. E. DE AV. CIV. LTD EPP			PRI		INSTRUÇÃO

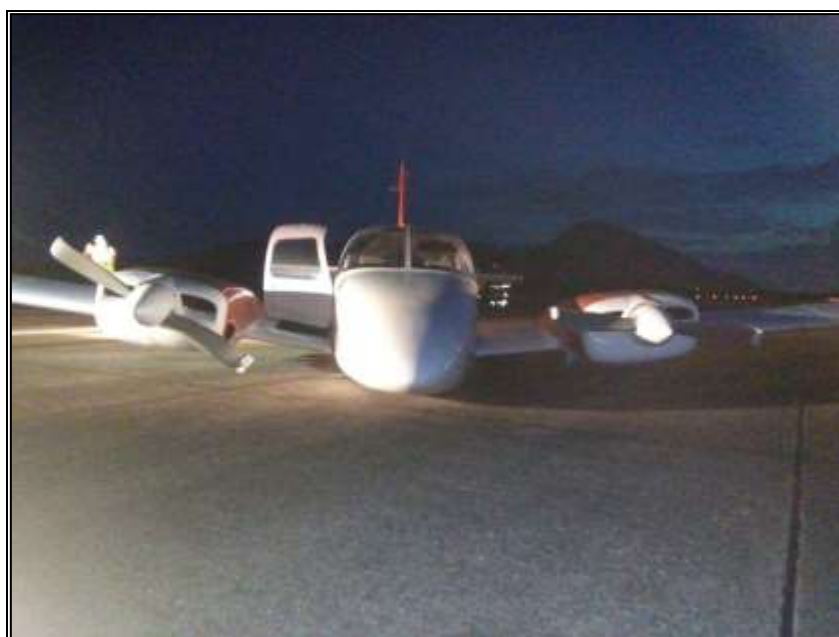
Ao término da instrução, o destino final foi alterado para SBFL. Na aproximação para pouso final, o trem não foi baixado. A aeronave realizou o toque na pista com o trem de pouso recolhido.

A aeronave teve danos leves.

Figura 1 - Posição da aeronave após parada total.

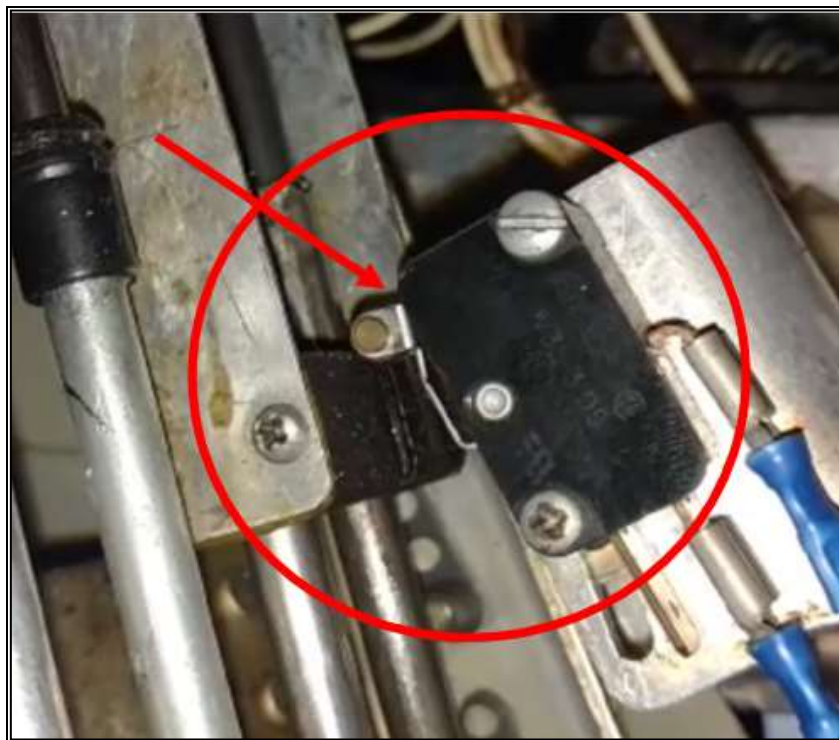
Durante testes realizados com a buzina do trem de pouso, constatou-se que essa funcionava normalmente (Figura 2) quando os manetes de potência eram reduzidos abaixo do ajuste previsto em manual (14 pol.Hg de pressão de admissão). Entretanto, quando os manetes eram totalmente reduzidos para *IDLE*, a buzina se silenciava.

Figura 2 - Microinterruptor acionado pelo ressalto do manete de potência.

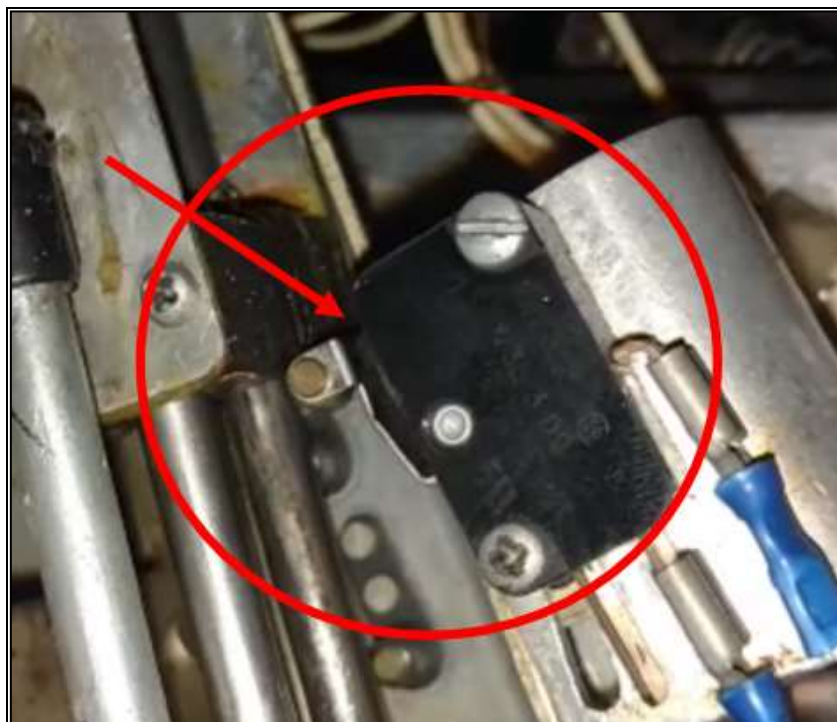
Ao ser pesquisado o motivo pelo qual a buzina do trem de pouso não tocava na posição *IDLE*, identificou-se que o microinterruptor incorporado à caixa de manetes, responsável pelo acionamento da buzina, estava ajustado de tal forma que, na posição de

potência mínima, este perdia o contato com o ressalto responsável por seu acionamento, silenciando a buzina (Figura 3).

Figura 3 - Microinterruptor sem acionamento com o manete de potência em IDLE.

Por fim, o ajuste inadequado da buzina do trem de pouso teve participação na ocorrência, uma vez que, devido a seu mau funcionamento, não alertou os pilotos quanto ao travamento do trem de pouso, quando os manetes foram reduzidos.

A Escola de Aviação Floripa *Flight Training* realizou o ajuste do microinterruptor da buzina do trem de pouso, instalado na caixa de manetes, restabelecendo o funcionamento normal do alarme.
