COMANDO DA AERONÁUTICA
CENTRO DE INVESTIGAÇÃO E PREVENÇÃO DE
ACIDENTES AERONÁUTICOS

RELATÓRIO FINAL SIMPLIFICADO

DADOS DA OCORRÊNCIA					
DATA - HORA		INVESTIGAÇÃO		SUMA Nº	
22 FEV 2017 - 21:50 (UTC)		SERIPA V		IG-033/CENIPA/2017	
CLASSIFICAÇÃO		TIPO(S)		SUBTIPO(S)	
INCIDENTE GRAVE		[ARC] CONTATO ANORMAL COM A PISTA		POUSO SEM TREM	
LOCALIDADE		MUNICÍPIO		UF	COORDENADAS
AEROPORTO DE FLORIANÓPOLIS (SBFL)		FLORIANÓPOLIS		SC	27°40'13"S 048°33'11"W

DADOS DA AERONAVE					
MATRÍCULA		FABRICANTE		MODELO	
PR-FLM		PIPER AIRCRAFT		PA-34-200	
OPERADOR			REGISTRO		OPERAÇÃO
FLORIPA F. TRAIN. E. DE AV. CIV. LTD EPP			PRI		INSTRUÇÃO

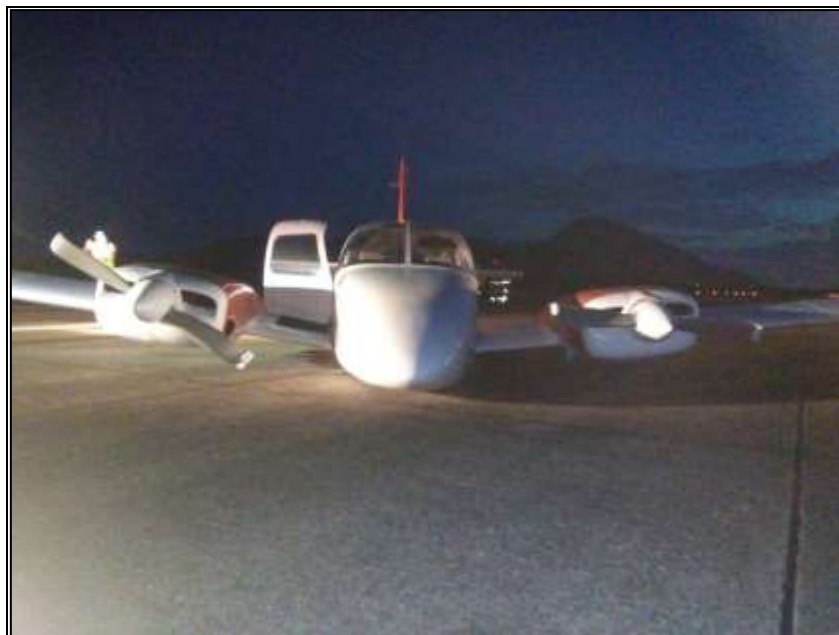
Ao término da instrução, o destino final foi alterado para SBFL. Na aproximação para pouso final, o trem não foi baixado. A aeronave realizou o toque na pista com o trem de pouso recolhido.

A aeronave teve danos leves.

Figura 1 - Posição da aeronave após parada total.
