COMANDO DA AERONÁUTICA
CENTRO DE INVESTIGAÇÃO E PREVENÇÃO DE
ACIDENTES AERONÁUTICOS

RELATÓRIO FINAL SIMPLIFICADO

DADOS DA OCORRÊNCIA			
DATA - HORA	INVESTIGAÇÃO	SUMA(V) Nº	
29 JUN 2018 - 15:10 (UTC)	SERIPA I	A-109/CENIPA/2018	
CLASSIFICAÇÃO	TIPO(S)	SUBTIPO(S)	
ACIDENTE	[UNK] INDETERMINADO	NIL	
LOCALIDADE	MUNICÍPIO	UF	COORDENADAS
MARGENS DA ROD BR 230	ITAITUBA	PA	05°29'31"S 057°13'04"W

DADOS DA AERONAVE		
MATRÍCULA	FABRICANTE	MODELO
PT-CDE	CESSNA AIRCRAFT	182G
OPERADOR	REGISTRO	OPERAÇÃO
TÁXI AÉREO FORTALEZA LTDA.	TPX	TÁXI-AÉREO

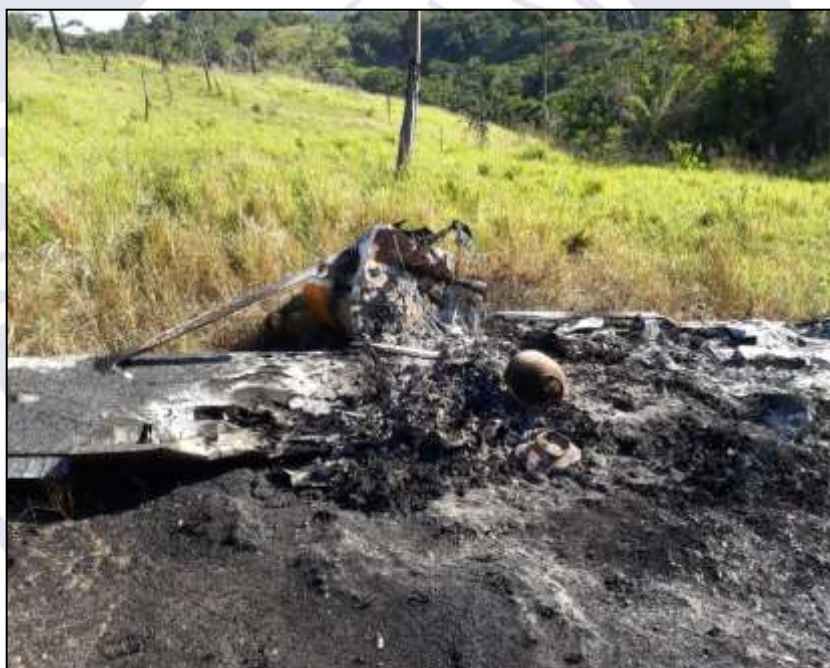
Existem indícios de que estavam sendo transportados materiais inflamáveis a bordo (gasolina e óleo diesel), sendo possível identificar nos destroços a presença de dois botijões de gás.

Figura 1 - Aeronave após o acidente, com detalhe da presença de dois botijões de gás de cozinha dentre os destroços.

Tendo em vista que a aeronave foi completamente destruída pelo fogo, impossibilitando o reconhecimento físico, a identificação da matrícula do PT-CDE foi obtida pelo testemunho de presentes.
