COMANDO DA AERONÁUTICA
CENTRO DE INVESTIGAÇÃO E PREVENÇÃO DE
ACIDENTES AERONÁUTICOS

RELATÓRIO FINAL SIMPLIFICADO

DADOS DA OCORRÊNCIA			
DATA - HORA	INVESTIGAÇÃO	SUMA(V) Nº	
21 MAIO 2017 - 21:00 (UTC)	SERIPA I	A-076/CENIPA/2017	
CLASSIFICAÇÃO	TIPO(S)	SUBTIPO(S)	
ACIDENTE	FUEL] COMBUSTÍVEL	PANE SECA	
LOCALIDADE	MUNICÍPIO	UF	COORDENADAS
BAIRRO JARDIM IPIRANGA	PARAUPEBAS	PA	06°01'34"S 049°53'40"W

DADOS DA AERONAVE		
MATRÍCULA	FABRICANTE	MODELO
PT-CGM	PIPER AIRCRAFT	PA-28-140
OPERADOR	REGISTRO	OPERAÇÃO
PARTICULAR	TPP	PRIVADA

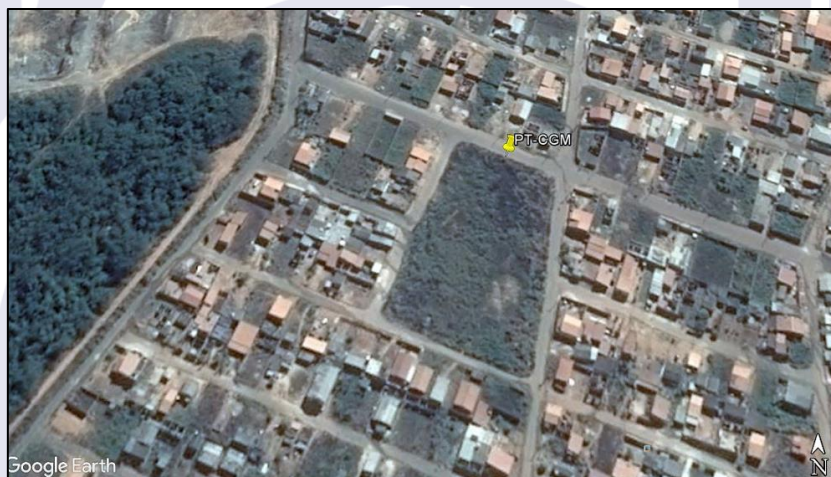
Por volta das 21h00min (UTC), a aeronave colidiu contra fios da rede elétrica e atingiu o solo, parando na lateral direita de uma via.

Figura 1 - Bairro residencial onde a aeronave efetuou o pouso de emergência.

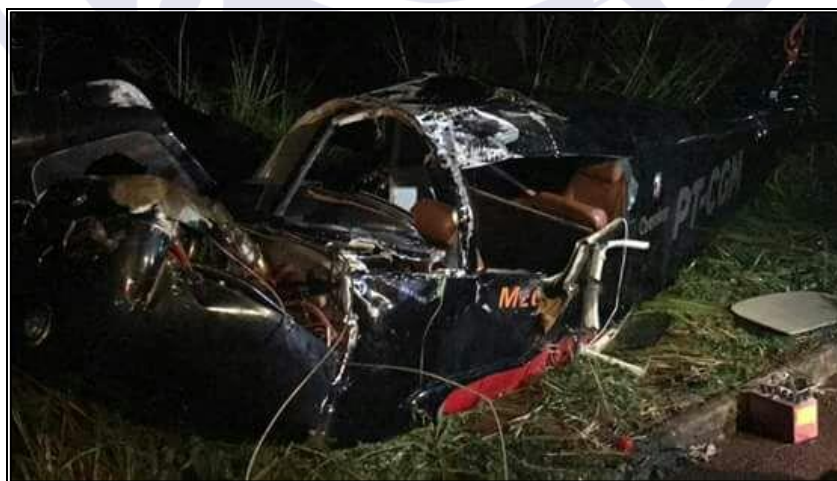
A aeronave parou no dorso e foi movimentada por moradores locais para a retirada dos seus ocupantes, os quais sofreram lesões graves e foram conduzidos até o Hospital Geral de Parauapebas (Manoel Evaldo Benevides Alves).

Figura 2 - Aeronave após a retirada dos ocupantes e ação dos bombeiros (foto extraída de rede social).

Não houve fogo e, de acordo com as imagens coletadas por meio das redes sociais, os danos na aeronave foram considerados substanciais. As duas pessoas a bordo sofreram lesões graves.
