COMANDO DA AERONÁUTICA
CENTRO DE INVESTIGAÇÃO E PREVENÇÃO DE
ACIDENTES AERONÁUTICOS

RELATÓRIO FINAL SIMPLIFICADO

DADOS DA OCORRÊNCIA					
DATA - HORA		INVESTIGAÇÃO		SUMA Nº	
08 OUT 2016 - 12:15 (UTC)		SERIPA IV		A-131/CENIPA/2016	
CLASSIFICAÇÃO		TIPO(S)		SUBTIPO(S)	
ACIDENTE		[CTOL] COLISÃO COM OBSTÁCULO DURANTE A DECOLAGEM E POUSO		NIL	
LOCALIDADE		MUNICÍPIO		UF	COORDENADAS
SÍTIO MÁRIO MATAYOSHI PEDRA BRANCA		JUQUIÁ		SP	24°19'45"S 047°36'00"W

DADOS DA AERONAVE					
MATRÍCULA		FABRICANTE		MODELO	
PT-DJT		PIPER AIRCRAFT		PA-25-260	
OPERADOR			REGISTRO		OPERAÇÃO
AERO AGRÍCOLA CAIÇARA LTDA.			SAE-AG		AGRÍCOLA

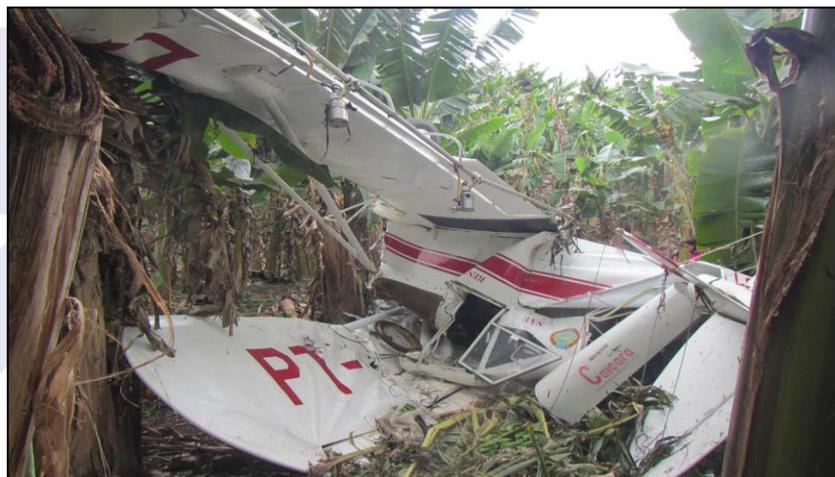
Após a colisão, o piloto perdeu o controle da aeronave que veio a colidir contra a plantação.

Figura 1 - Situação da aeronave após a ocorrência.

A aeronave teve danos substanciais. O piloto sofreu lesões leves.

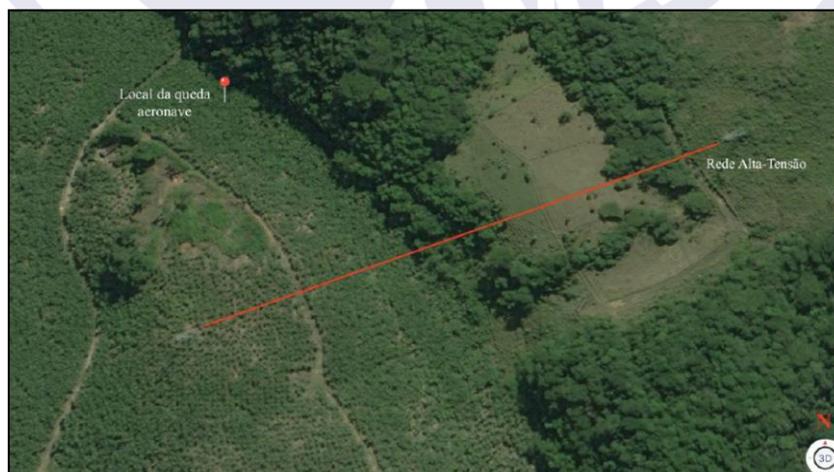
Ao iniciar uma passagem de pulverização paralela à linha de transmissão, o piloto não visualizou o fio e colidiu contra essa linha de transmissão (Figura 2).

Figura 2 - Posicionamento da rede de alta-tensão e local da queda da aeronave.

O piloto não realizou reconhecimento prévio da região, com atenção aos obstáculos existentes na área da plantação. Tratava-se de terreno com alto grau de desnivelamento, característico da região, além da existência de rede de alta-tensão que, apesar de balizada, encontrava-se em distância considerada pequena com relação às manobras realizadas.

Atuar junto a Aero Agrícola Caiçara Ltda., a fim de verificar a adequabilidade do Sistema de Gerenciamento da Segurança Operacional adotado por esse operador, sobretudo no que diz respeito aos métodos de supervisão gerencial e de planejamento dos voos utilizados pela empresa.

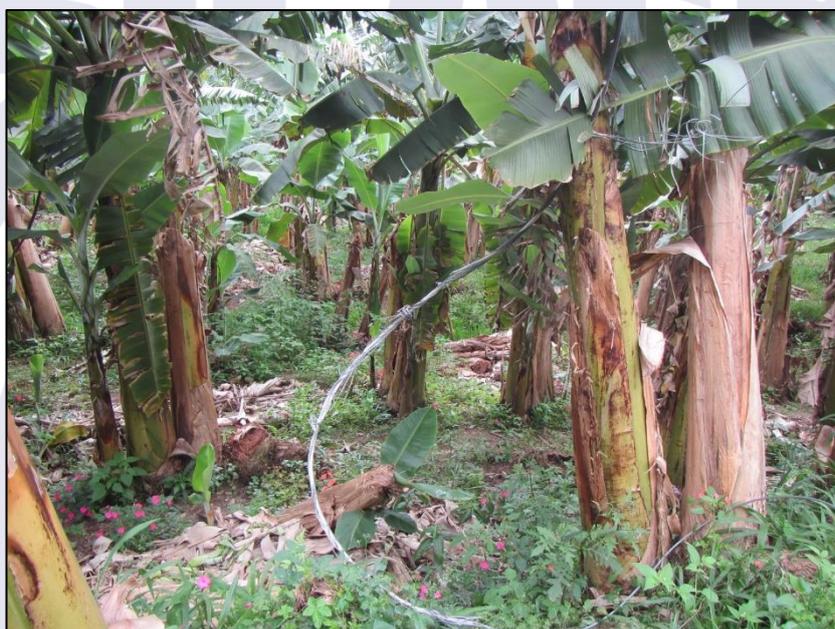
Figura 3 - Cabo da linha de transmissão no local da queda.
