COMANDO DA AERONÁUTICA
CENTRO DE INVESTIGAÇÃO E PREVENÇÃO DE
ACIDENTES AERONÁUTICOS

RELATÓRIO FINAL SIMPLIFICADO

DADOS DA OCORRÊNCIA			
DATA - HORA	INVESTIGAÇÃO	SUMA(V) Nº	
03 FEV 2017 - 07:20 (UTC)	SERIPA V	A-018/CENIPA/2017	
CLASSIFICAÇÃO	TIPO(S)	SUBTIPO(S)	
ACIDENTE	PERDA DE CONTROLE EM VOO	NIL	
LOCALIDADE	MUNICÍPIO	UF	COORDENADAS
AERÓDROMO DE SERTANÓPOLIS (SSSZ)	SERTANÓPOLIS	PR	23°03'47"S 051°00'55"W

DADOS DA AERONAVE		
MATRÍCULA	FABRICANTE	MODELO
PT-DQC	BEECH AIRCRAFT	V35B
OPERADOR	REGISTRO	OPERAÇÃO
PARTICULAR	TPP	PRIVADA

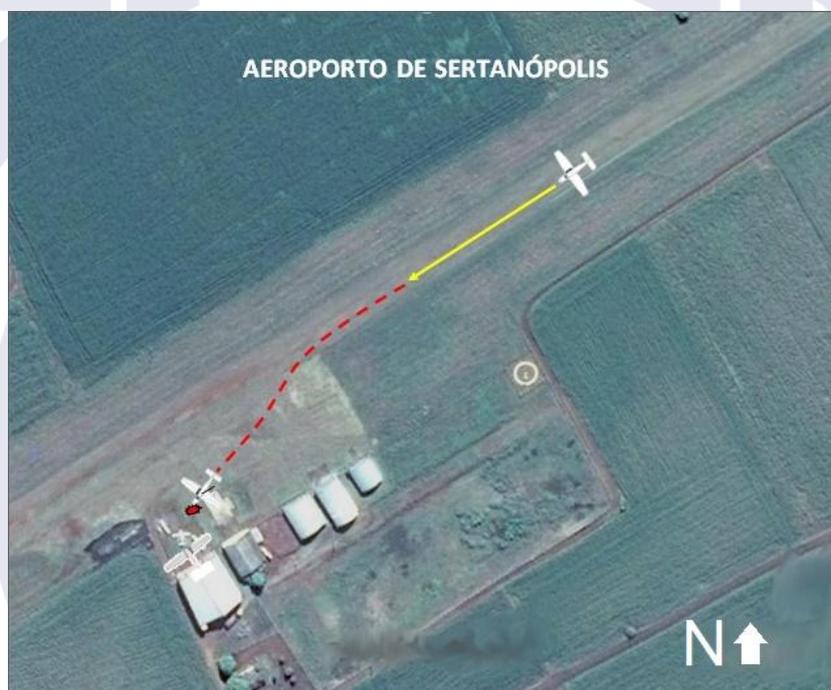
Ao tentarem realizar a decolagem, logo após a rotação, houve a perda de controle da aeronave, vindo esta a colidir contra o solo e o portão de um dos hangares.

Figura 1 - Trajetória da aeronave.

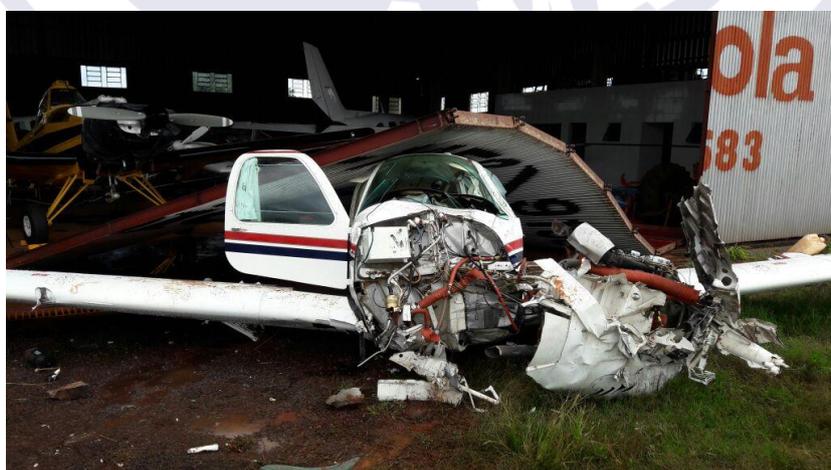
A aeronave teve danos substanciais no motor, hélice, trem de pouso e fuselagem.

Figura 2 - Vista frontal da aeronave.
