**COMANDO DA AERONÁUTICA**  
**CENTRO DE INVESTIGAÇÃO E PREVENÇÃO DE**  
**ACIDENTES AERONÁUTICOS**

**RELATÓRIO FINAL SIMPLIFICADO**

DADOS DA OCORRÊNCIA					
DATA - HORA		INVESTIGAÇÃO		SUMA Nº	
09 NOV 2015 - 20:00 (UTC)		SERIPA II		IG-146/CENIPA/2015	
CLASSIFICAÇÃO		TIPO(S)		SUBTIPO(S)	
INCIDENTE GRAVE		FALHA DO MOTOR EM VOO		NIL	
LOCALIDADE		MUNICÍPIO		UF	COORDENADAS
ZONA RURAL		TAIPU		RN	05°33'41"S 035°33'32"W

DADOS DA AERONAVE		
MATRÍCULA	FABRICANTE	MODELO
PT-EJF	EMBRAER	EMB-810C
OPERADOR	REGISTRO	OPERAÇÃO
PARTICULAR	TPP	PRIVADA

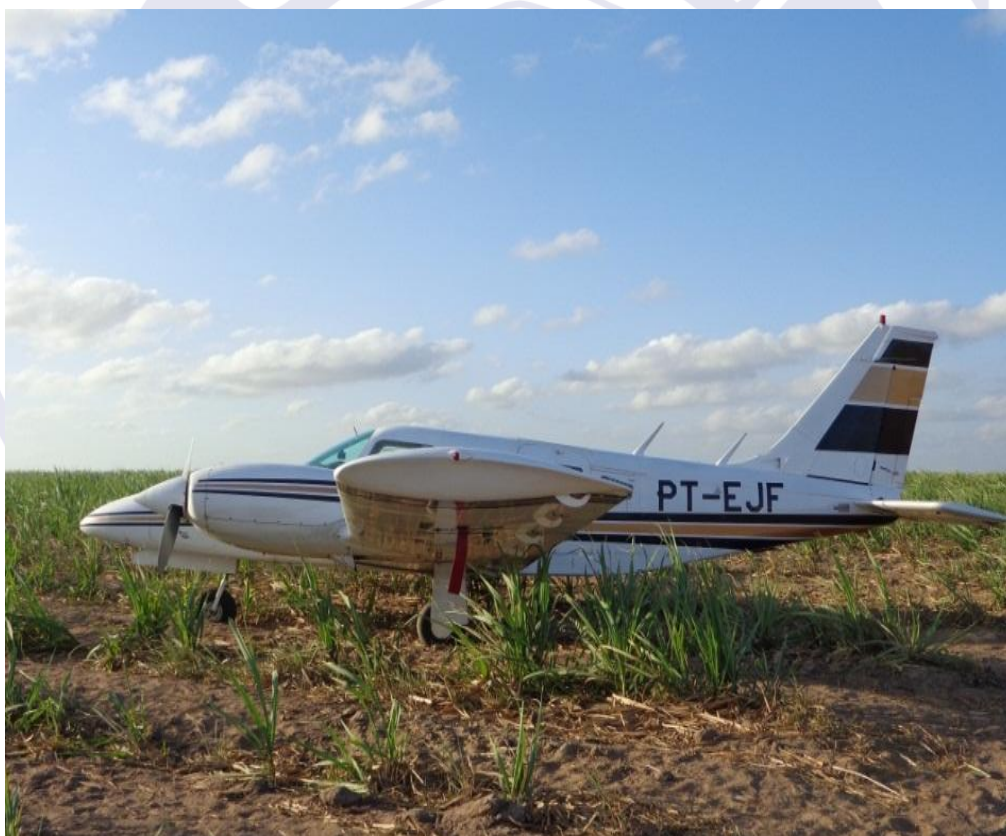
Foi realizado um pouso de emergência em uma área descampada e livre de obstáculos.

A aeronave não teve danos.

Figura 1 - Vista geral da aeronave após o pouso de emergência.

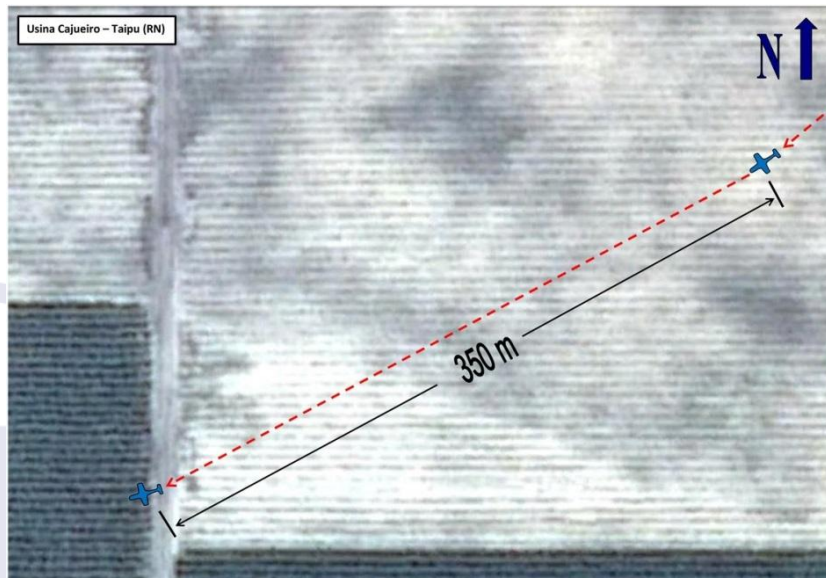
Após o toque no solo, a aeronave percorreu uma distância de, aproximadamente, 350 metros até a parada total.

Figura 2 - Trajetória da aeronave após o pouso de emergência.

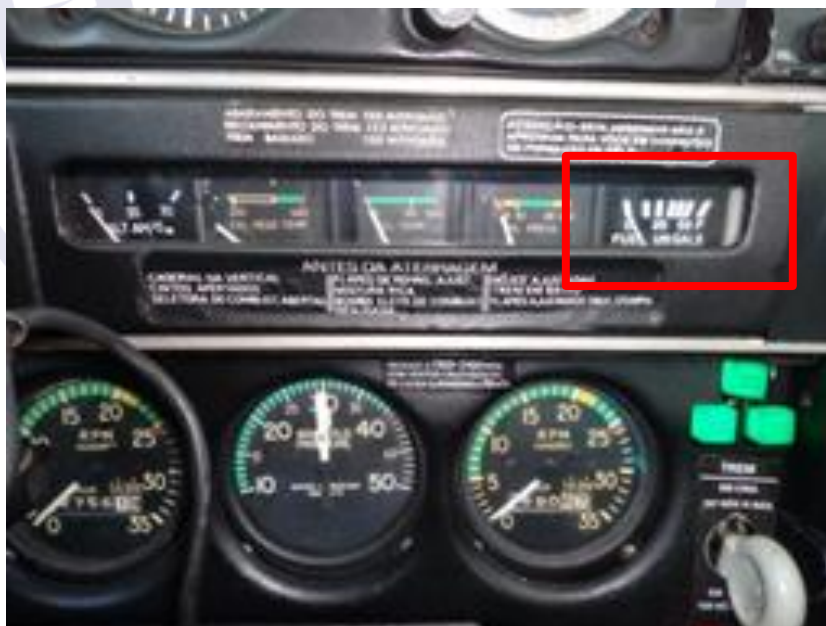
Durante a ação inicial, foi verificado que havia combustível no tanque esquerdo. Entretanto, os liquidômetros não apresentaram indicação de combustível (permaneceram zerados) quando a aeronave foi energizada.

Figura 3 - Liquidômetros sem indicação com a aeronave energizada.

Além da perda do dreno, a situação pode ter sido agravada pela falta de indicações confiáveis dos liquidômetros.

No caso da aeronave PT-EJF, verificou-se que nenhum dos liquidômetros apresentavam indicações confiáveis, estando em desacordo com o que preconizava o RBHA 91.

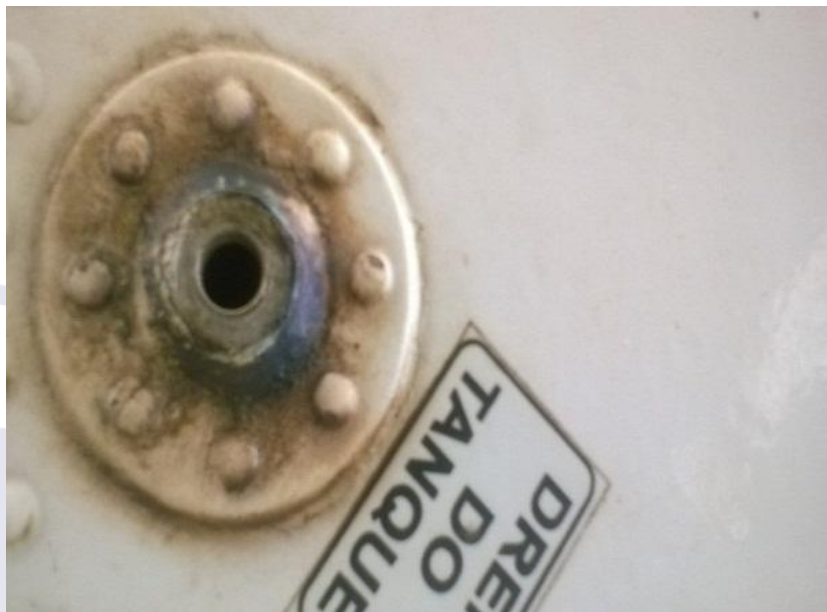
Também foi constatada a ausência do dreno de combustível do tanque interno da asa direita.

Figura 4 - Vista evidenciando a ausência do dreno do tanque interno da asa direita.

Assim, é possível que a falha do motor direito tenha sido associada a ausência do dreno de combustível na asa direita e o conseqüente vazamento do combustível naquela asa.

Não foi possível determinar se a ausência do dreno do tanque interno da asa direita esteve relacionada à qualidade das intervenções de manutenção realizadas na aeronave ou mesmo à não realização destas.
