COMANDO DA AERONÁUTICA
CENTRO DE INVESTIGAÇÃO E PREVENÇÃO DE
ACIDENTES AERONÁUTICOS

RELATÓRIO FINAL SIMPLIFICADO

DADOS DA OCORRÊNCIA				
DATA - HORA	INVESTIGAÇÃO	SUMA Nº		
23 SET 2017 - 16:00 (UTC)	SERIPA VII	A-119/CENIPA/2017		
CLASSIFICAÇÃO	TIPO(S)	SUBTIPO(S)		
ACIDENTE	[SCF-PP] FALHA OU MAU FUNCIONAMENTO DO MOTOR	FALHA DO MOTOR EM VOO		
LOCALIDADE	MUNICÍPIO	UF	COORDENADAS	
PRAIA DO RIO ENVIRA	FEIJÓ	AC	07°51'28"S	070°05'38"W

DADOS DA AERONAVE		
MATRÍCULA	FABRICANTE	MODELO
PT-EOS	NEIVA	EMB-720C
OPERADOR	REGISTRO	OPERAÇÃO
AEROTUR TÁXI AÉREO LTDA. - EPP	TPX	TRANSPORTE AÉREO NÃO REGULAR

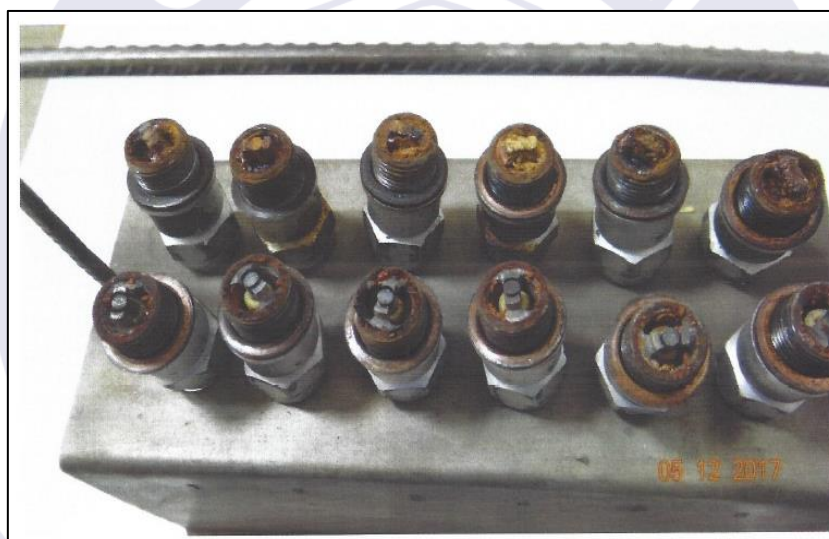
Durante a abertura do motor, fabricado pela *Lycoming*, modelo IO-540-K1G5, S/N L-16018-48A, em organização de manutenção certificada, foi observado que ainda havia água no interior do motor, constatando-se que a causa do emperramento foi a exposição prolongada à umidade devido ao pouso no Rio Envira.

Isso justificou a oxidação observada nas velas de ignição e o emperramento do cilindro nº 1, o que impossibilitou o teste funcional do motor (Figura 1).

Figura 1 - Vista geral das velas com oxidação.

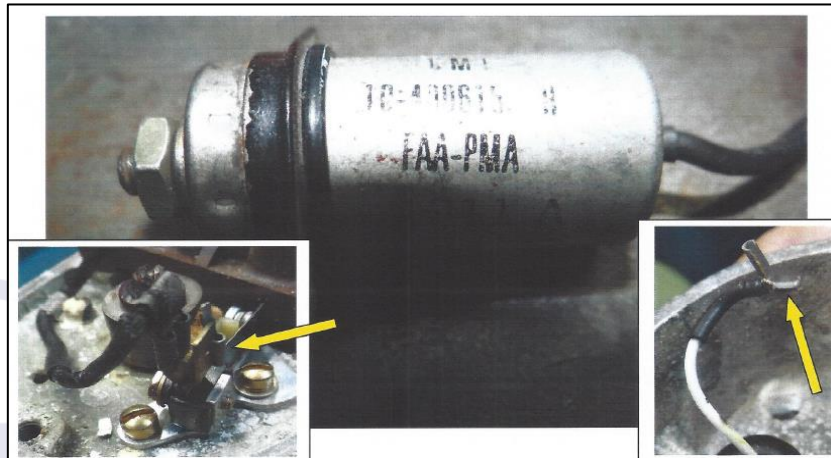
O magneto direito, S-1200 *Bendix* S6LN-1209, P/N 10-349310-1, S/N A111808, quando submetido ao teste funcional, apresentou funcionamento deficiente, pois o centelhamento estava intermitente.

Quando a sua tampa foi removida, constatou-se que o terminal do capacitor estava quebrado, como mostrado na Figura 2.

Figuras 2 - Capacitor do Magneto Direito: A) Parte do terminal do capacitor que ficou no pino, e B) outra parte na extremidade do fio.

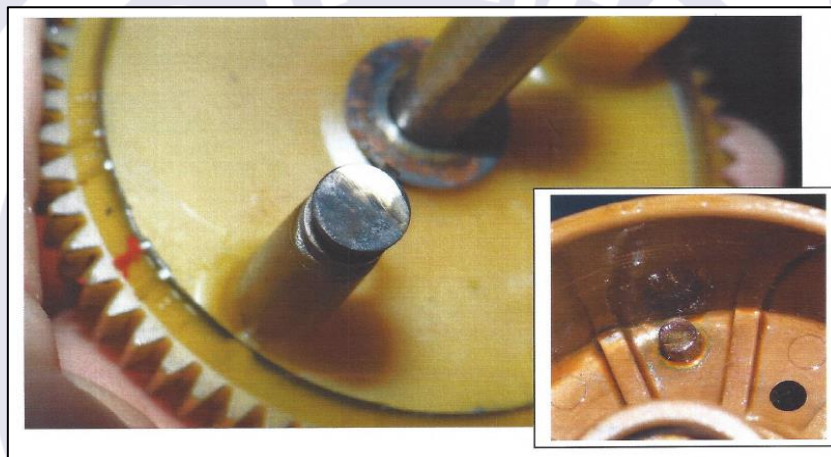
Após a substituição do capacitor, o magneto foi novamente testado e o centelhamento aconteceu de forma inadequada, concentrado em torno do seu eixo central. Por esse motivo foi novamente desmontado e observado que o rotor e um dos terminais de saída para o cabo de vela estavam queimados, como mostrado na Figura 3.

Figuras 3 - Vista do rotor do magneto queimado. O destaque mostra o pino de saída para o cabo de vela, também queimado.

A discrepância citada no magneto direito o deixou inoperante, o que, por si só, já resultou em perda de potência do motor. Como o magneto esquerdo também apresentou funcionamento deficiente, houve uma acentuada perda de potência, o que impossibilitou a manutenção do voo.

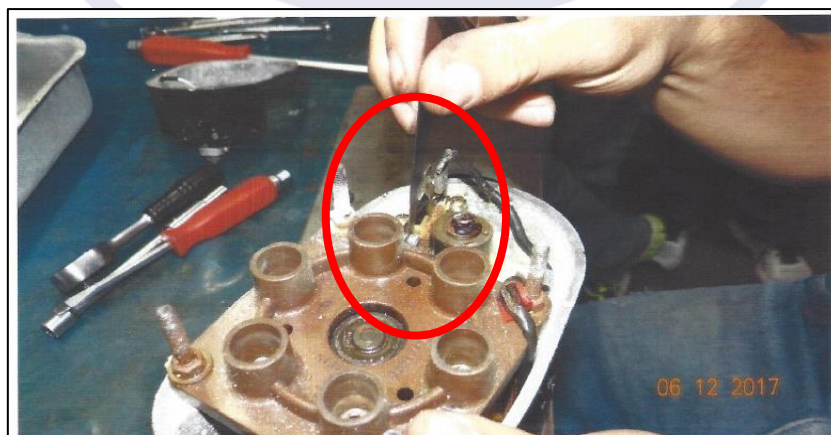
O magneto esquerdo, S-1200 *Bendix* S6LN-1227, PN 10-349370-4, S/N A22015, não estava plenamente operacional, por apresentar centelhamento de baixa intensidade. Foram efetuadas a limpeza e a verificação da folga do platinado, como mostrado na Figura 4.

Figura 4 - Verificação da folga do platinado do magneto esquerdo e calagem interna.

Observou-se que a folga estava fora do recomendado pelo fabricante. Constatou-se, ainda, que a calagem interna, ou seja, o came, que faz o platinado abrir, estava dois dentes atrasados em relação ao dente da engrenagem que é utilizado para esse fim (dente vermelho da engrenagem).

Isso ocorreu porque o início da queima da mistura ar/combustível acontecia quando o pistão estava iniciando a descida para o ponto morto inferior e, não havendo a queima eficiente da mistura ar/combustível, este não teve força suficiente para continuar o ciclo.
