COMANDO DA AERONÁUTICA
CENTRO DE INVESTIGAÇÃO E PREVENÇÃO DE
ACIDENTES AERONÁUTICOS

RELATÓRIO FINAL SIMPLIFICADO

DADOS DA OCORRÊNCIA						
DATA - HORA		INVESTIGAÇÃO		SUMA Nº		
02 NOV 2017 - 19:30 (UTC)		SERIPA VII		A-137/CENIPA/2017		
CLASSIFICAÇÃO		TIPO(S)		SUBTIPO(S)		
ACIDENTE		[SCF-NP] FALHA OU MAU FUNCIONAMENTO DE SISTEMA/COMPONENTE		ESTOURO DE PNEU		
LOCALIDADE		MUNICÍPIO		UF	COORDENADAS	
AERÓDROMO DE CANUTAMA (SDKH)		CANUTAMA		AM	06°31'45"S	064°23'02"W

DADOS DA AERONAVE					
MATRÍCULA		FABRICANTE		MODELO	
PT-EVH		EMBRAER		EMB-810C	
OPERADOR			REGISTRO		OPERAÇÃO
RIO PURUS TÁXI AÉREO LTDA - EPP			TPX		TÁXI-AÉREO

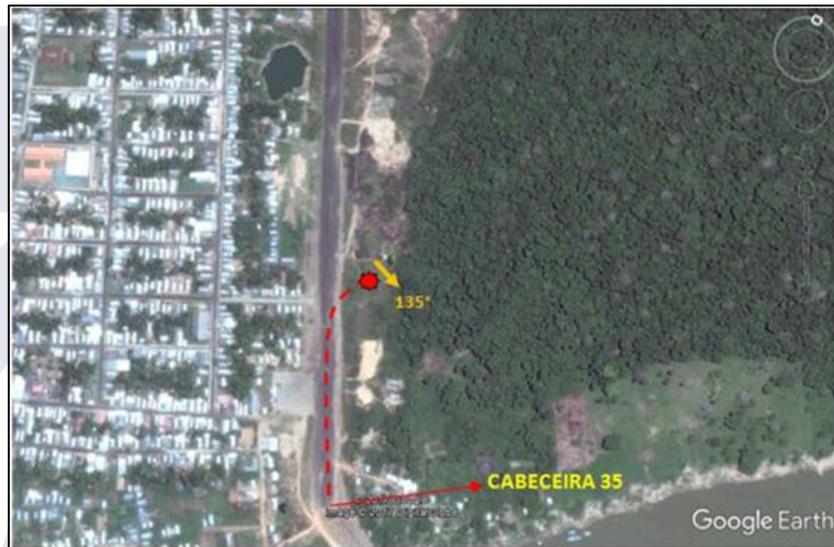
Durante a corrida utilizando a cabeceira 35, houve um esvaziamento do pneu do trem de pouso principal direito. A aeronave saiu da pista pelo lado direito, invadindo área de vegetação no entorno.

Figura 1 - Croqui da trajetória da aeronave até o ponto de parada.

Ao perceber o aumento dessa tendência, o comandante reduziu toda a potência. A aeronave saiu da pista para a direita, parando 135° defasados em relação ao eixo da cabeceira 35.

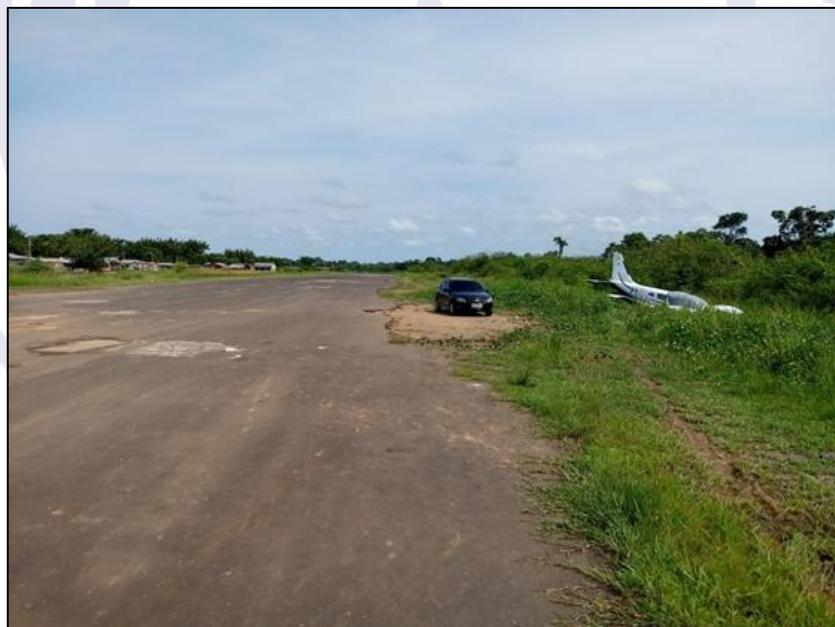
Figura 2 - Posição da aeronave após a parada completa.

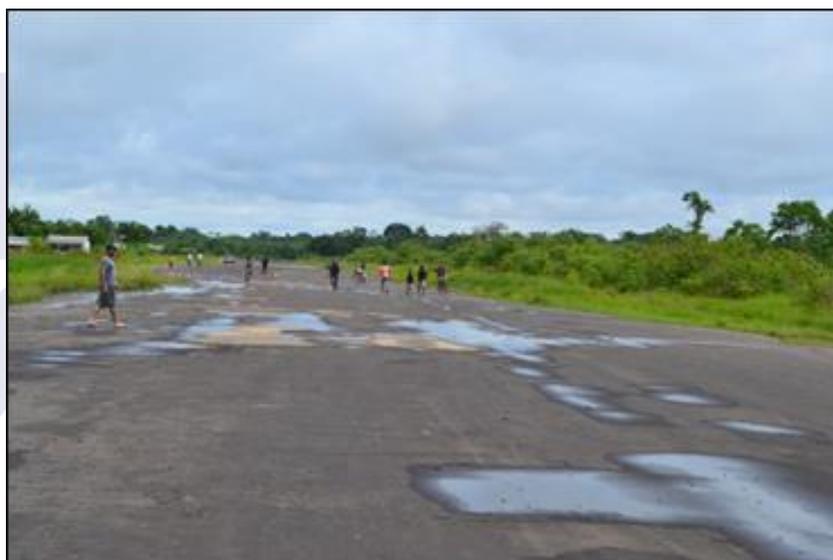
A ação inicial foi realizada no dia 04NOV2017, tendo a equipe percorrido toda a extensão da pista e observado muitas partes irregulares com buracos, rachaduras, pedras e outros detritos, bem como grande número de transeuntes no local.

Figura 3 - Condições físicas e de segurança do aeródromo.

- Infraestrutura aeroportuária - contribuiu.

Atuar, junto ao operador do aeródromo de SDKH, para que este adote as medidas necessárias para a recuperação das condições da pista de pouso e decolagem, principalmente no que se refere à instalação de uma cerca patrimonial e melhoramento da cobertura asfáltica.

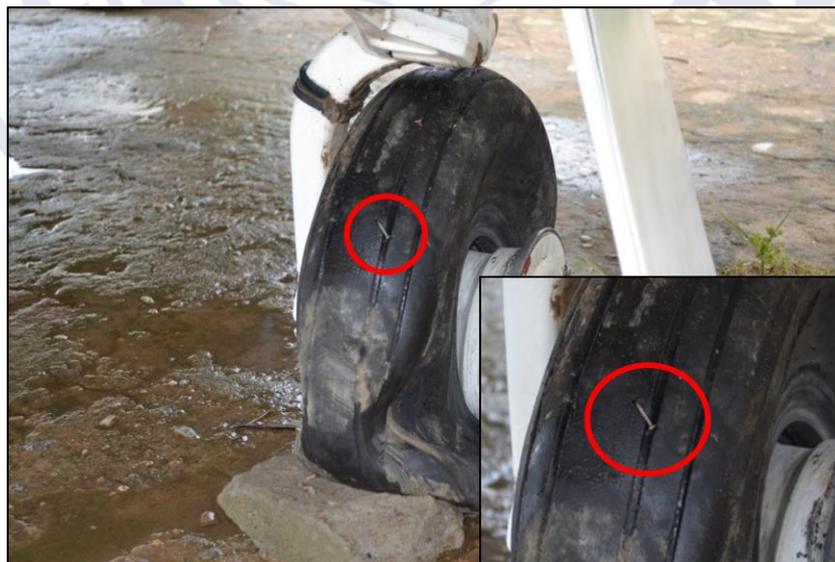
Também durante a ação inicial, constatou-se a presença de um prego alojado no pneu do trem de pouso principal direito, o que provavelmente causou o seu esvaziamento. Em decorrência dos impactos e derrapagem da aeronave após sair da pista, houve empenamento da perna do trem de pouso principal esquerdo e consequente quebra de sua trava. A porta do referido trem de pouso foi retirada pelo piloto e não foi apresentada à equipe de ação inicial.

Figura 4 - Situação do pneu do trem de pouso direito, com destaque para o prego alojado.

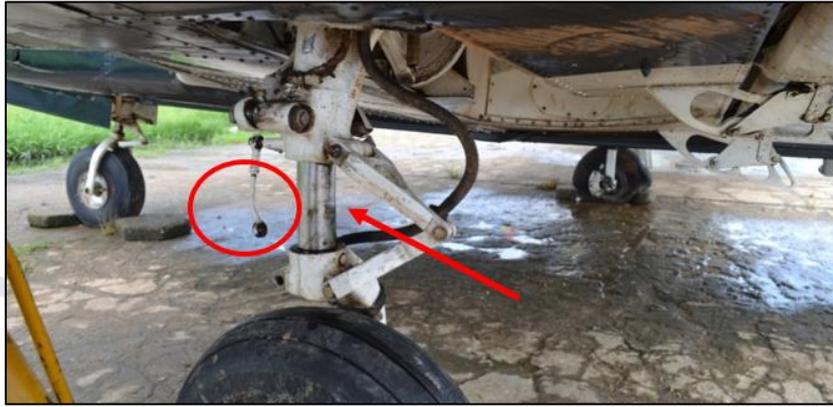
Figura 5 - Observa-se na foto a Perna do trem de pouso esquerdo empennada, bem como a haste de fixação da porta solta.

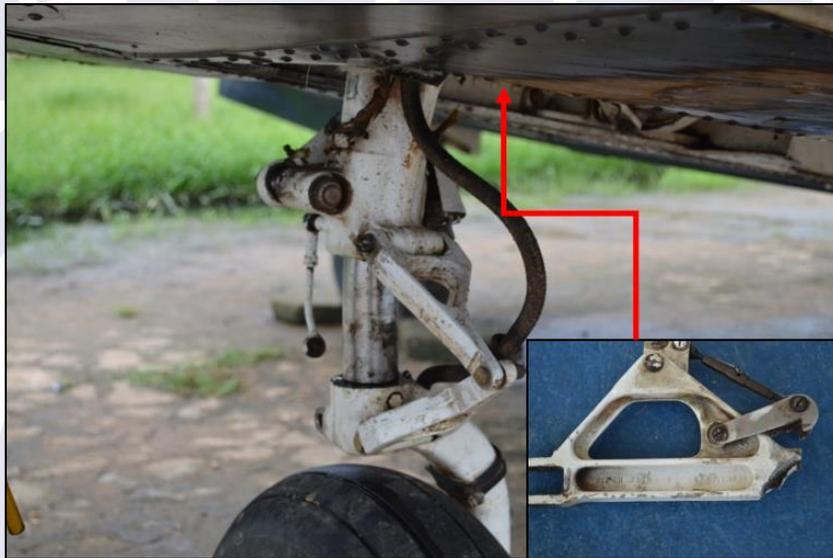
Figura 6 - Trava da perna do trem de pouso esquerdo quebrada.
