**COMANDO DA AERONÁUTICA**  
**CENTRO DE INVESTIGAÇÃO E PREVENÇÃO DE**  
**ACIDENTES AERONÁUTICOS**

**RELATÓRIO FINAL SIMPLIFICADO**

DADOS DA OCORRÊNCIA					
DATA - HORA		INVESTIGAÇÃO		SUMA Nº	
10 FEV 2016 - 19:30 (UTC)		SERIPA VII		A-035/CENIPA/2016	
CLASSIFICAÇÃO		TIPO(S)		SUBTIPO(S)	
ACIDENTE		FALHA DO MOTOR EM VOO		NIL	
LOCALIDADE		MUNICÍPIO		UF	COORDENADAS
AERÓDROMO DE MANOEL URBANO (SIMB)		MANOEL URBANO		AC	08°50'57"S 069°15'59"W

DADOS DA AERONAVE		
MATRÍCULA	FABRICANTE	MODELO
PT-EYU	EMBRAER	EMB-810C
OPERADOR	REGISTRO	OPERAÇÃO
PARTICULAR	TPP	PRIVADA

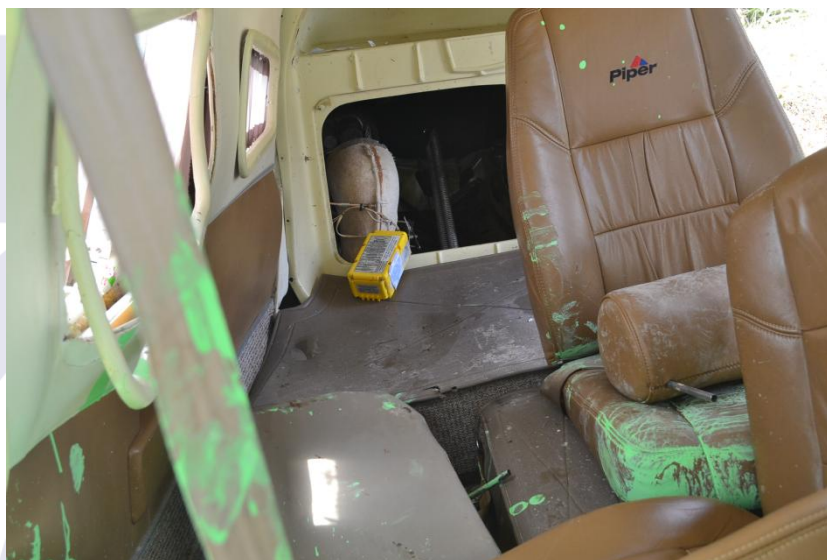
A bordo da aeronave, além das 6 pessoas e o comandante, havia uma carga não perecível. Observou-se que grande parte da cabine de passageiros encontrava-se com resíduos de tinta verde, provenientes de um latão de 18 litros.

Figura 1 - Resíduos de tinta da carga transportada na cabine de passageiros.

Tal fato denotou que a carga não estava corretamente acondicionada, o que foi ratificado posteriormente pelo piloto durante a entrevista da Ação Inicial.

As falhas na preparação do voo, ao não se exigir o uso dos cintos e pelo acondicionamento incorreto da carga no interior da aeronave, a qual se movimentou dentro da cabine de passageiros durante os impactos, denotaram que houve falha no planejamento do voo.

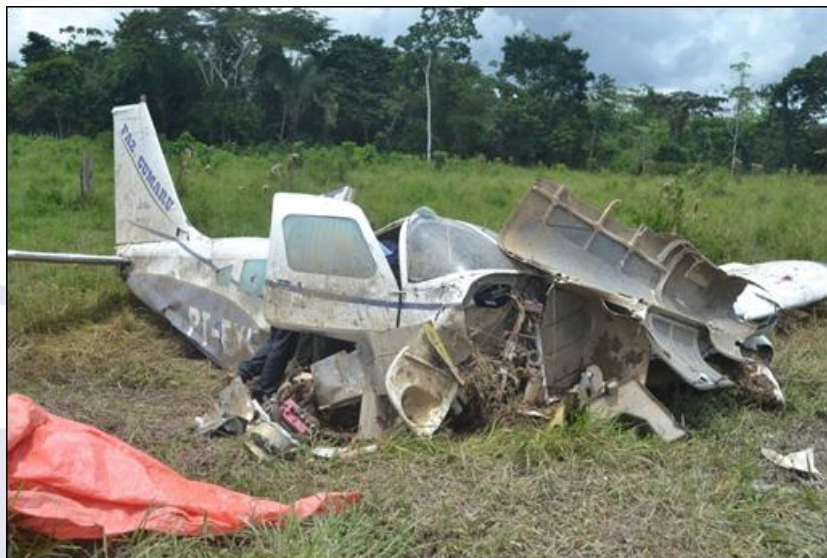
Durante o pouso forçado a aeronave colidiu contra uma árvore e depois contra o solo.

A aeronave teve danos substanciais e parou 15 metros à frente do primeiro impacto.

Figura 2 - Estado da aeronave após a parada final.

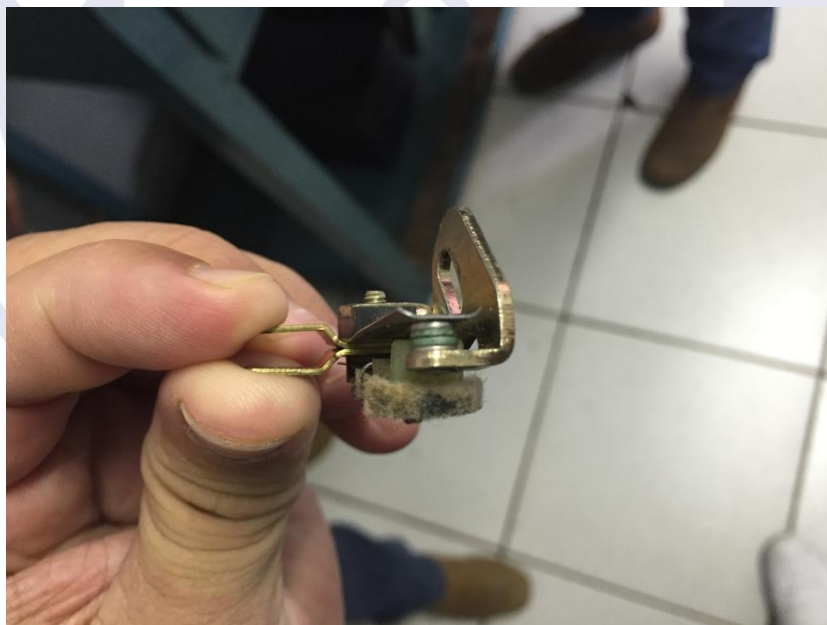
De acordo com o resultado das análises, foi constatado que, de todos os itens e acessórios instalados no motor, o único que apresentou problemas foi o magneto esquerdo, que estava inoperante. Identificou-se uma coloração esverdeada, após a remoção da tampa do platinado desse magneto.

Foi feito teste estático do magneto com um platinado sobressalente e este apresentou funcionamento normal.

Figura 3 - Coloração esverdeada no magneto que falhou.

O magneto esquerdo do motor estava inoperante. Isso ocorreu devido ao platinado que estava isolado e apresentava coloração esverdeada. A inoperância desse magneto resultou na perda de potência do motor. Isto obrigou o piloto a realizar o pouso de emergência, que culminou no acidente que envolveu esta aeronave no dia 10FEV2016.
