COMANDO DA AERONÁUTICA
CENTRO DE INVESTIGAÇÃO E PREVENÇÃO DE
ACIDENTES AERONÁUTICOS

RELATÓRIO FINAL SIMPLIFICADO

DADOS DA OCORRÊNCIA					
DATA - HORA		INVESTIGAÇÃO		SUMA Nº	
21 JUN 2017 - 21:00 (UTC)		SERIPA VII		A-087/CENIPA/2017	
CLASSIFICAÇÃO		TIPO(S)		SUBTIPO(S)	
ACIDENTE		[OTHR] OUTROS		CAUSADO POR FENÔMENO METEOROLÓGICO EM VOO	
LOCALIDADE		MUNICÍPIO		UF	COORDENADAS
AERÓDROMO DA FAZENDA MURARÁ (SSJL)		BONFIM		RR	03°14'54"N 060°14'48"W

DADOS DA AERONAVE					
MATRÍCULA		FABRICANTE		MODELO	
PT-FAL		AIR TRACTOR		AT-502B	
OPERADOR			REGISTRO		OPERAÇÃO
PARTICULAR			TPP		AGRÍCOLA

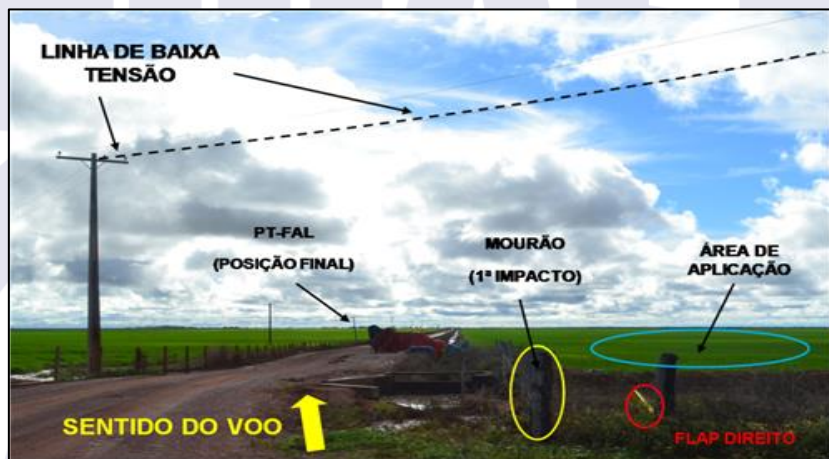
Em razão disso, o piloto decidiu passar por baixo da linha de transmissão (Figura 2).

Figura 2 - Vista do sentido de voo e linha de transmissão.

Entende-se que, para aquela situação, era exigida uma decisão rápida, para a qual o piloto considerou ser mais ajustada a passagem por debaixo da linha de transmissão. No entanto, nessa decisão não foram considerados os parâmetros de envergadura da aeronave, culminando numa colisão do *flap* direito contra um mourão de madeira, que ocasionou separação desta superfície aerodinâmica da aeronave.

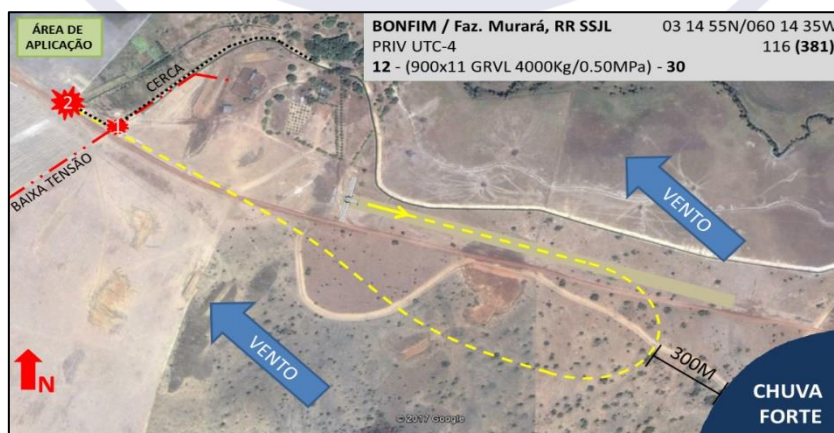
A colisão causou um momento de guinada, que fez com que a aeronave tocasse o solo de maneira brusca, causando a quebra do conjunto da roda direita do trem de pouso principal.

Cerca de 100m à frente, sem velocidade suficiente para voar, a aeronave bateu contra uma vala, girou cerca de 90° à direita e parou ao colidir contra uma cerca de arame.

Figura 3 - Croqui da ocorrência.
