**COMANDO DA AERONÁUTICA**  
**CENTRO DE INVESTIGAÇÃO E PREVENÇÃO DE**  
**ACIDENTES AERONÁUTICOS**

**RELATÓRIO FINAL SIMPLIFICADO**

DADOS DA OCORRÊNCIA					
DATA - HORA		INVESTIGAÇÃO		SUMA Nº	
21 JUN 2017 - 21:00 (UTC)		SERIPA VII		A-087/CENIPA/2017	
CLASSIFICAÇÃO		TIPO(S)		SUBTIPO(S)	
ACIDENTE		[OTHR] OUTROS		CAUSADO POR FENÔMENO METEOROLÓGICO EM VOO	
LOCALIDADE		MUNICÍPIO		UF	COORDENADAS
AERÓDROMO DA FAZENDA MURARÁ (SSJL)		BONFIM		RR	03°14'54"N 060°14'48"W

DADOS DA AERONAVE					
MATRÍCULA		FABRICANTE		MODELO	
PT-FAL		AIR TRACTOR		AT-502B	
OPERADOR			REGISTRO		OPERAÇÃO
PARTICULAR			TPP		AGRÍCOLA

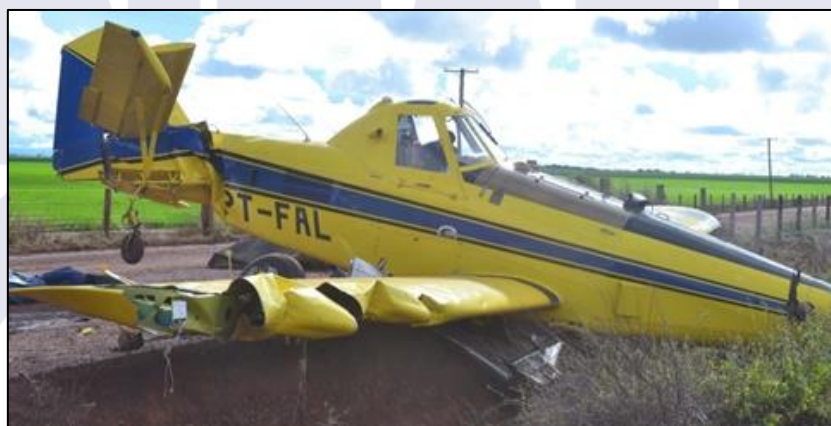
Após a colisão, a aeronave tocou o solo desalinhada, quebrando o trem de pouso e vindo a parar em uma depressão (vala), cerca de 100m à frente.

Figura 1 - Posição final da aeronave após a ocorrência.

A aeronave teve danos substanciais. O tripulante saiu ileso.

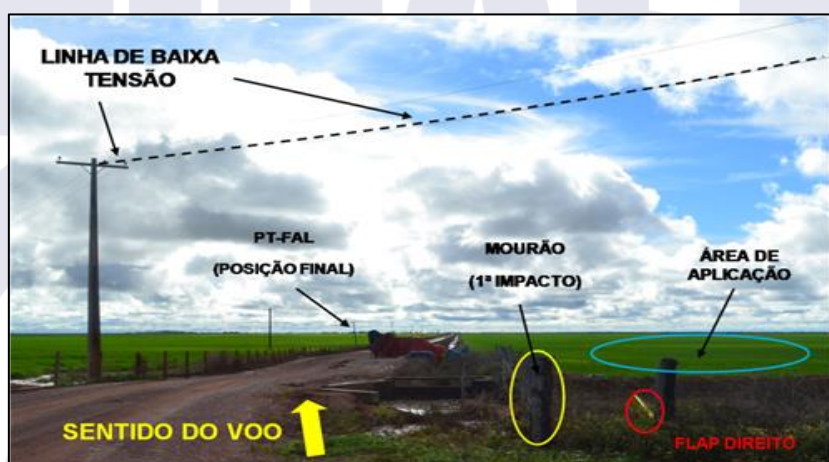
Em razão disso, o piloto decidiu passar por baixo da linha de transmissão (Figura 2).

Figura 2 - Vista do sentido de voo e linha de transmissão.

Entende-se que, para aquela situação, era exigida uma decisão rápida, para a qual o piloto considerou ser mais ajustada a passagem por debaixo da linha de transmissão. No entanto, nessa decisão não foram considerados os parâmetros de envergadura da aeronave, culminando numa colisão do *flap* direito contra um mourão de madeira, que ocasionou separação desta superfície aerodinâmica da aeronave.

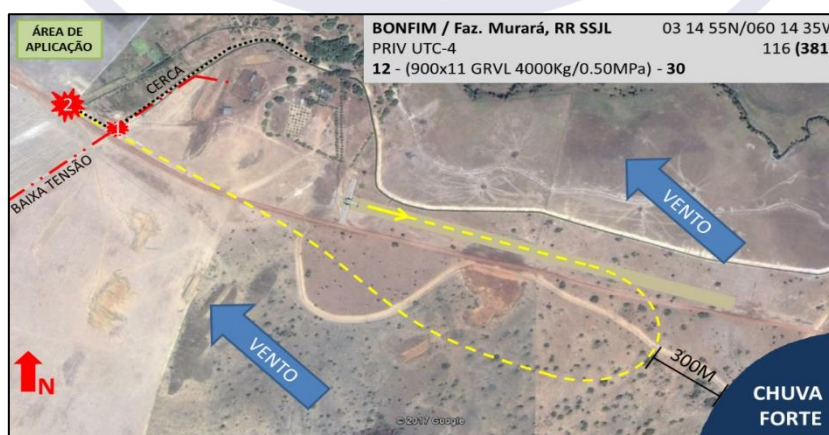
A colisão causou um momento de guinada, que fez com que a aeronave tocasse o solo de maneira brusca, causando a quebra do conjunto da roda direita do trem de pouso principal.

Cerca de 100m à frente, sem velocidade suficiente para voar, a aeronave bateu contra uma vala, girou cerca de 90° à direita e parou ao colidir contra uma cerca de arame.

Figura 3 - Croqui da ocorrência.
