**COMANDO DA AERONÁUTICA**  
**CENTRO DE INVESTIGAÇÃO E PREVENÇÃO DE**  
**ACIDENTES AERONÁUTICOS**

**RELATÓRIO FINAL SIMPLIFICADO**

DADOS DA OCORRÊNCIA					
DATA - HORA		INVESTIGAÇÃO		SUMA N°	
15 DEZ 2015 - 16:50 (UTC)		SERIPA III		A-168/CENIPA/2015	
CLASSIFICAÇÃO		TIPO(S)		SUBTIPO(S)	
ACIDENTE		PERDA DE CONTROLE NO SOLO		NIL	
LOCALIDADE		MUNICÍPIO		UF	COORDENADAS
AEROPORTO DE JACAREPAGUÁ (SBJR)		RIO DE JANEIRO		RJ	22°58'59"S 043°22'21"W

DADOS DA AERONAVE		
MATRÍCULA	FABRICANTE	MODELO
PT-HVW	ROBINSON HELICOPTER	R22 BETA
OPERADOR		REGISTRO
ULTRA PILOT ESCOLA DE AVIAÇÃO CIVIL LTDA.		PRI
OPERAÇÃO		
INSTRUÇÃO

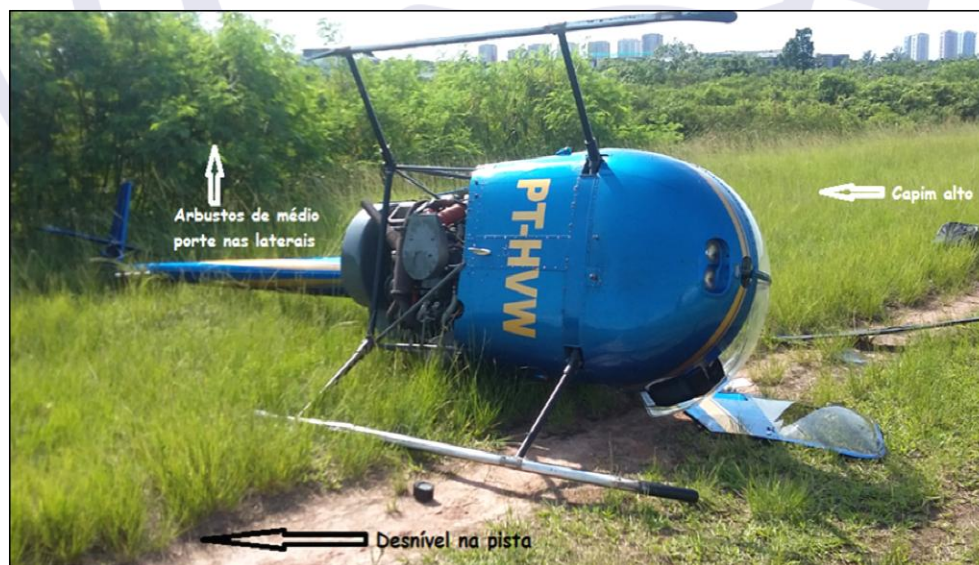
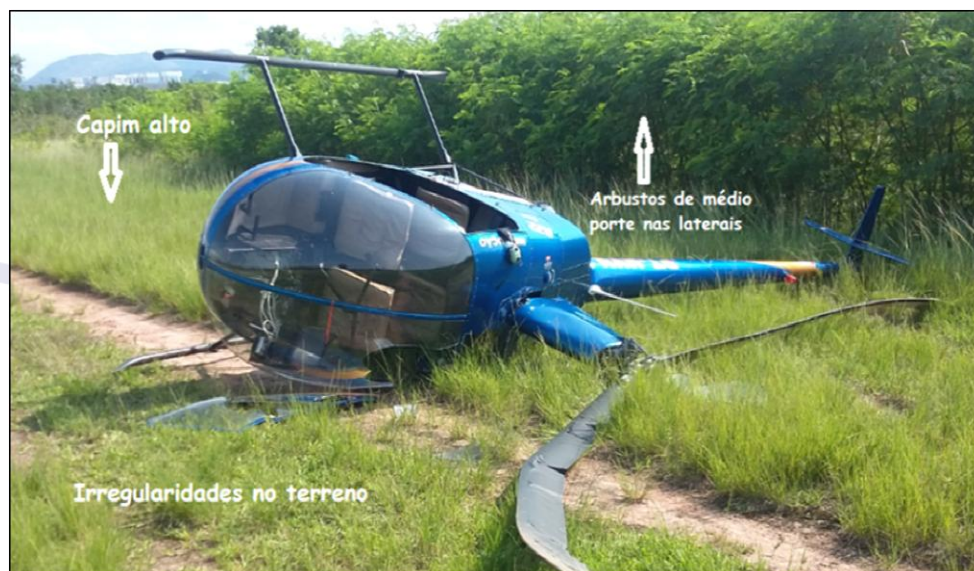
Constatou-se que as condições da pista de grama não eram as ideais para o treinamento, haja vista a presença de arbustos de médio porte nas laterais, de capim alto ao longo da pista, e de irregularidades na sua superfície (Figuras 1 e 2).

Figura 1 - Vista da aeronave no local do acidente, com a indicação das condições da pista de grama.

Figura 2 - Vista da aeronave no local do acidente, com a indicação das condições da pista de grama.

- i) a pista de grama do aeródromo de Jacarepaguá apresentava condições impróprias para o treinamento realizado, com arbustos de médio porte nas laterais, capim alto e irregularidades na sua superfície;

Orientar as escolas de formação de pilotos de helicópteros da aviação civil sediadas no Aeroporto de Jacarepaguá, para que realizem avaliação prévia da pista de grama, antes de cada etapa de treinamento de solo, como pré-requisito para a sua utilização.

Atuar junto ao operador do Aeródromo de Jacarepaguá (SBJR), para que sejam adotadas medidas de implementação de rotinas que possam garantir condições seguras de operação da pista de grama do aeródromo.

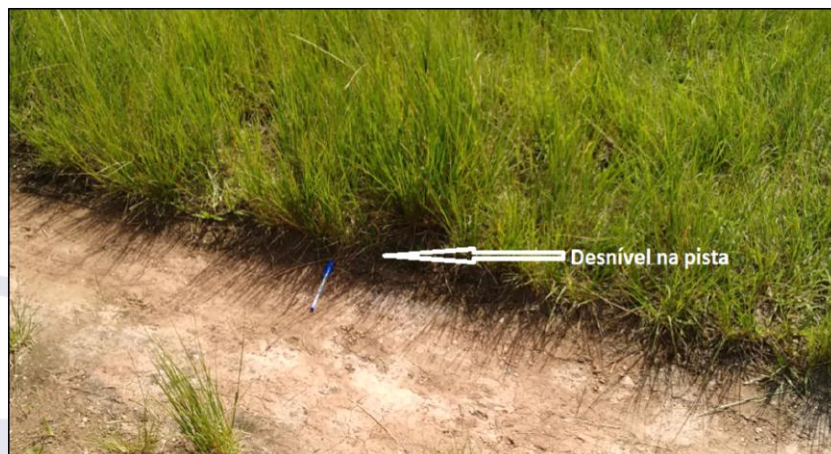
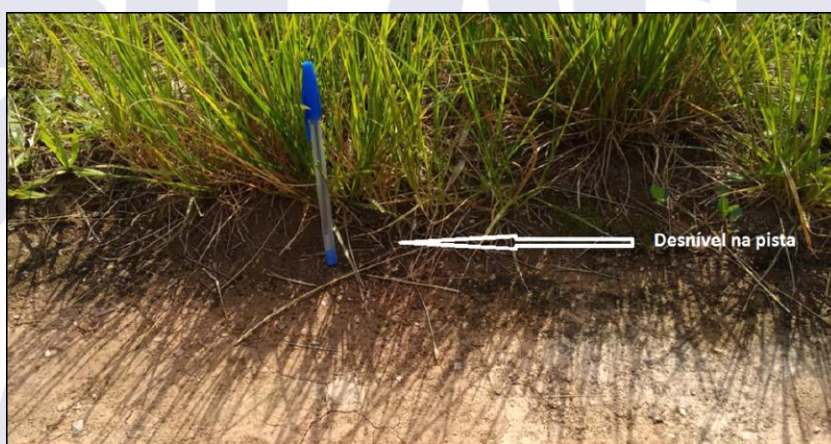
Após a ocorrência, percebeu-se pelas marcas no terreno que o esqui esquerdo do helicóptero encostou em um desnível existente na lateral esquerda da pista, no início da decolagem, o qual pode ter atuado como ponto de pivô, favorecendo a tendência de rolamento para a esquerda experimentada pelo helicóptero (Figuras 3 e 4).

Figura 3 - Vista do local de pouso com destaque para o desnível na pista.

Figura 4 - Vista do local de pouso com destaque para o desnível na pista.

- j) havia marcas no solo indicando que o esqui esquerdo da aeronave encostou em um desnível na lateral esquerda a pista;
- k) a meteorologia era favorável ao voo, indicando vento calmo;

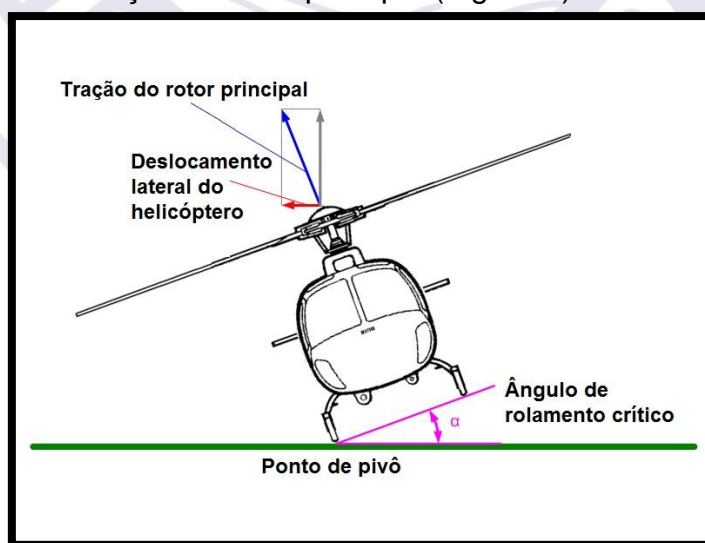
As evidências apontam para a ocorrência de rolamento dinâmico. Tal fenômeno se caracteriza pela extrapolação do ângulo de rolamento crítico, que é definido como a inclinação máxima além da qual a autoridade de comando do piloto não é capaz de segurar a velocidade angular, a qual se desenvolve lateralmente em torno de um ponto de pivô, com um esqui ou pneu do trem de pouso. Este ângulo varia de acordo com a razão de rolamento, o peso e a tração do rotor principal (Figura 5).

Figura 5 - Início do rolamento dinâmico.

Atuar junto às escolas de formação de pilotos de helicóptero da aviação civil, para que adotem, em suas instruções teóricas, aulas sobre a teoria do rolamento dinâmico, chamando a atenção para os riscos de extrapolação do ângulo crítico de rolamento e as medidas para evitar o evento.

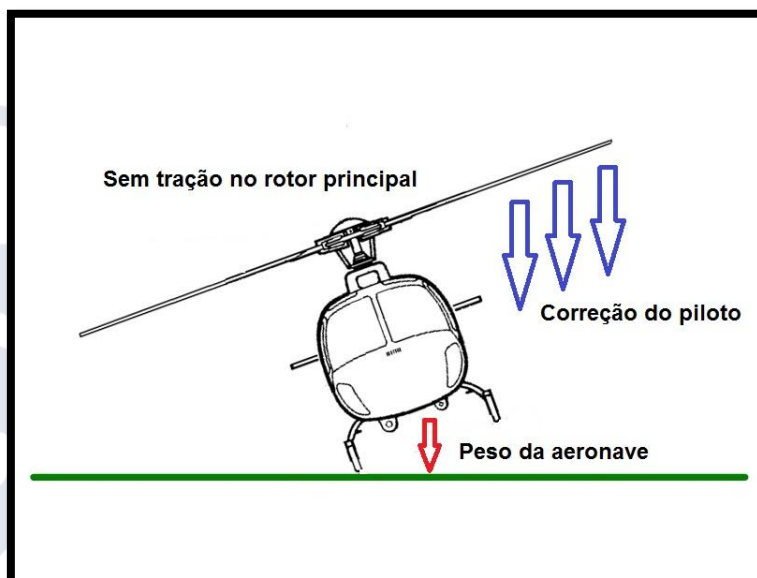
De acordo com as evidências levantadas, é possível afirmar que a intervenção do instrutor foi apropriada, uma vez que baixou o coletivo, no entanto, não surtiu o efeito desejado em razão de o ângulo de rolamento dinâmico, possivelmente, já ter sido alcançado (Figura 6).

Figura 6 - Método de correção.
