**COMANDO DA AERONÁUTICA**  
**CENTRO DE INVESTIGAÇÃO E PREVENÇÃO DE**  
**ACIDENTES AERONÁUTICOS**

**RELATÓRIO FINAL**  
**A-173/CENIPA/2015**

<b>OCORRÊNCIA:</b>	<b>ACIDENTE</b>
<b>AERONAVE:</b>	<b>PT-HZL</b>
<b>MODELO:</b>	<b>AS 350 B2</b>
<b>DATA:</b>	<b>13DEZ2015</b>

O presente Relatório Final refere-se ao acidente com a aeronave PT-HZL, modelo AS 350 B2, ocorrido em 13DEZ2015, classificado como “[CTOL] colisão com obstáculo durante a decolagem e pouso”.

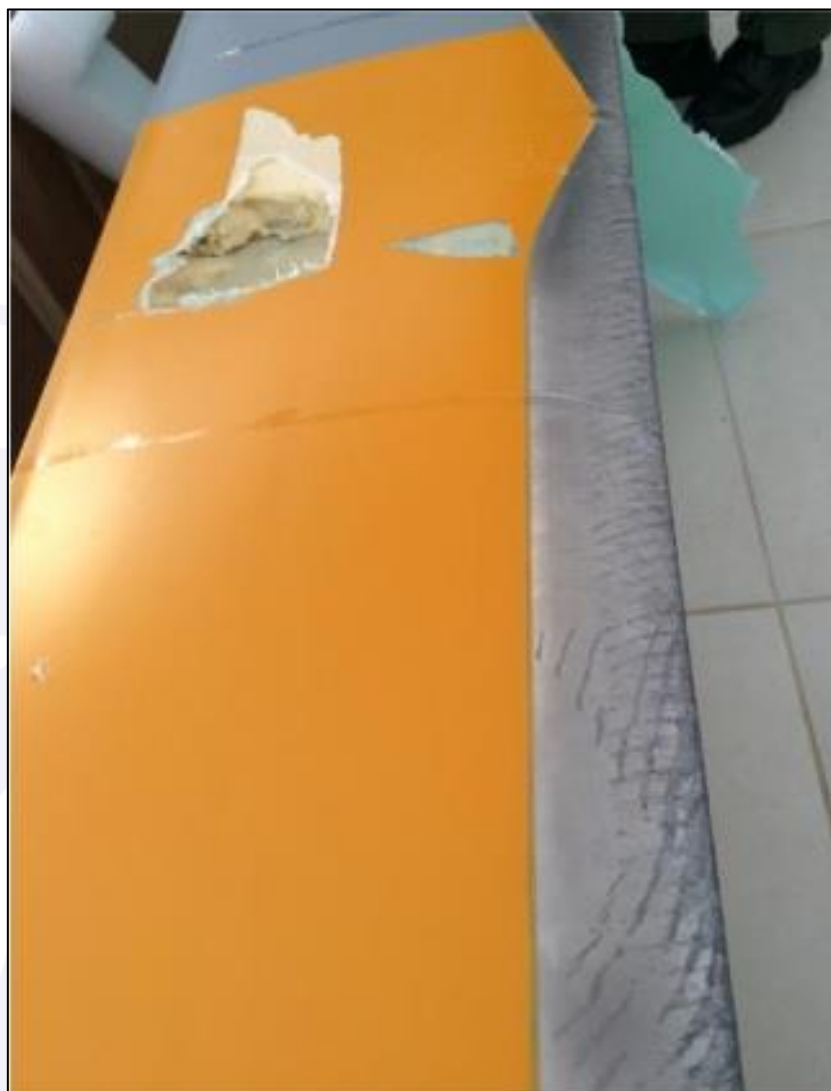
Após o pouso, na inspeção pós-voo, constatou-se dano (falta de um pedaço) na posição mediana do extradorso da pá do rotor principal e uma fratura, tipo rachadura, no seu intradorso.

Danos estruturais à pá amarela do rotor principal.

Figura 01 - Imagem do dano no extradorso da pá amarela.

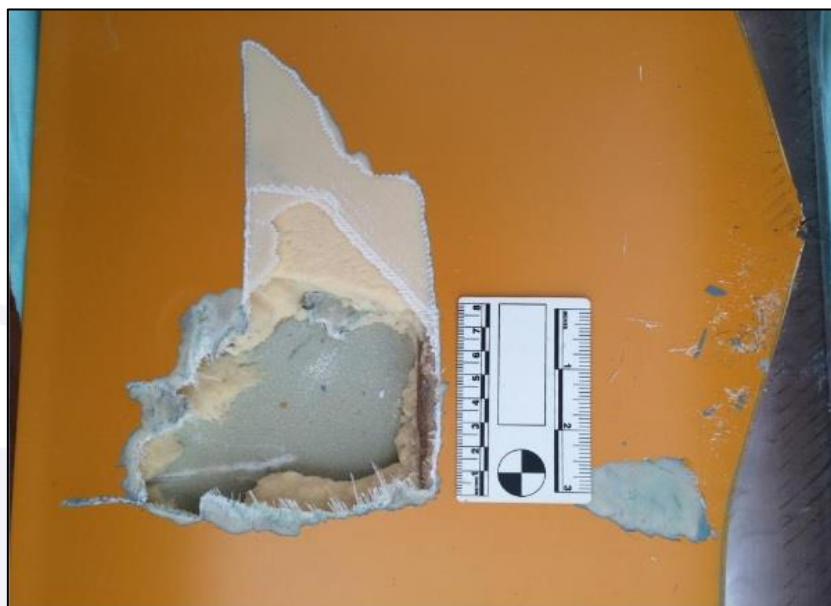
Nos exames, procedidos posteriormente, constatou-se a falta de parte do extradorso (buraco de 8cm x 16cm) e uma rachadura de 12cm no intradorso da pá amarela do rotor principal (Figuras 2 e 3).

Figura 2 - Dimensão dos danos no extradorso da pá.

A pá avariada sofreu perda total de acordo com a oficina AEROMOT. De acordo com esta empresa, não houve danos na motorização nem na caixa de transmissão principal.

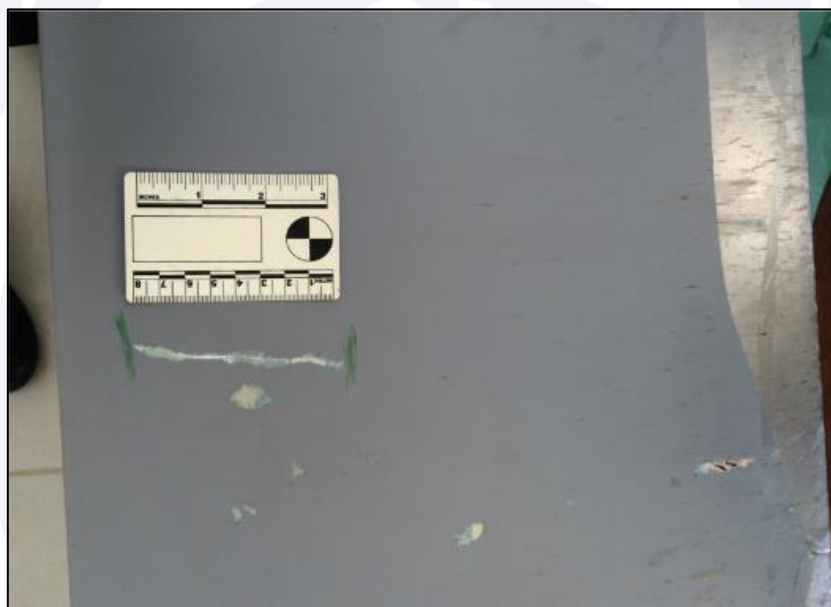
Figura 3 - Dimensão de rachaduras no intradorso da pá.
