COMANDO DA AERONÁUTICA
CENTRO DE INVESTIGAÇÃO E PREVENÇÃO DE
ACIDENTES AERONÁUTICOS

RELATÓRIO FINAL SIMPLIFICADO

DADOS DA OCORRÊNCIA			
DATA - HORA	INVESTIGAÇÃO	SUMA(V) Nº	
27JUN2018 - 17:30 (UTC)	SERIPA I	A-107/CENIPA/2018	
CLASSIFICAÇÃO	TIPO(S)	SUBTIPO(S)	
ACIDENTE	[OTHR] OUTROS	POUSO EM LOCAL NÃO PREVISTO	
LOCALIDADE	MUNICÍPIO	UF	COORDENADAS
JARDIM DO OURO	ITAITUBA	PA	06°19'04"S 055°44'28"W

DADOS DA AERONAVE		
MATRÍCULA	FABRICANTE	MODELO
PT-IIU	PIPER AIRCRAFT	PA-31
OPERADOR	REGISTRO	OPERAÇÃO
PARTICULAR	TPP	PRIVADA

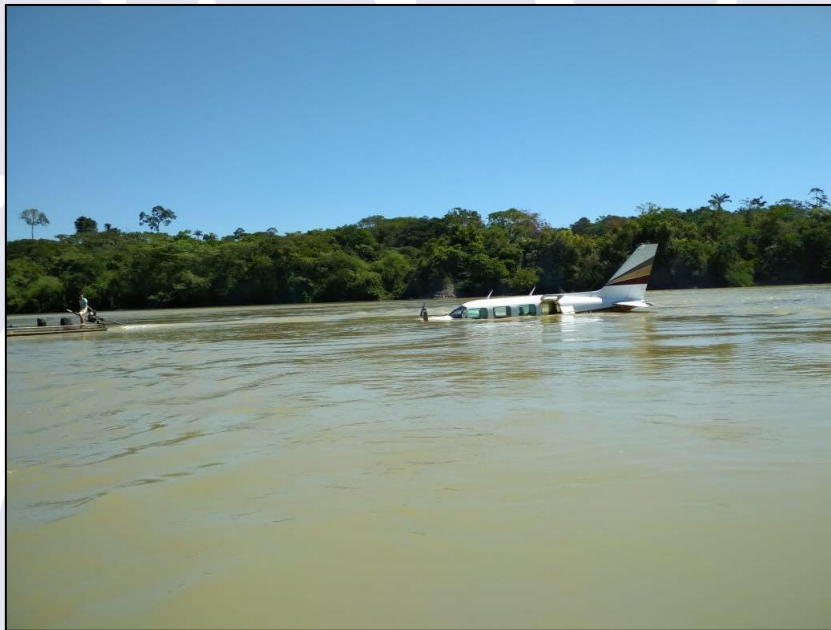
A aeronave teve danos substanciais. O piloto saiu ileso e os dois passageiros não foram localizados.

Figura 1 - Aeronave após pouso forçado no Rio Novo.
