**COMANDO DA AERONÁUTICA**  
**CENTRO DE INVESTIGAÇÃO E PREVENÇÃO DE**  
**ACIDENTES AERONÁUTICOS**

**RELATÓRIO FINAL SIMPLIFICADO**

DADOS DA OCORRÊNCIA					
DATA - HORA		INVESTIGAÇÃO		SUMA Nº	
20 FEV 2016 - 14:20 (UTC)		SERIPA IV		A-159/CENIPA/2016	
CLASSIFICAÇÃO		TIPO(S)		SUBTIPO(S)	
ACIDENTE		[RE] EXCURSÃO DE PISTA		NIL	
LOCALIDADE		MUNICÍPIO		UF	COORDENADAS
FAZENDA ANAHÍ (SDWU)		PORTO MURTINHO		MS	21°42'30"S 057°44'26"W

DADOS DA AERONAVE		
MATRÍCULA	FABRICANTE	MODELO
PT-JKC	CESSNA AIRCRAFT	172M
OPERADOR		REGISTRO
PARTICULAR		TPP
		OPERAÇÃO
		PRIVADA

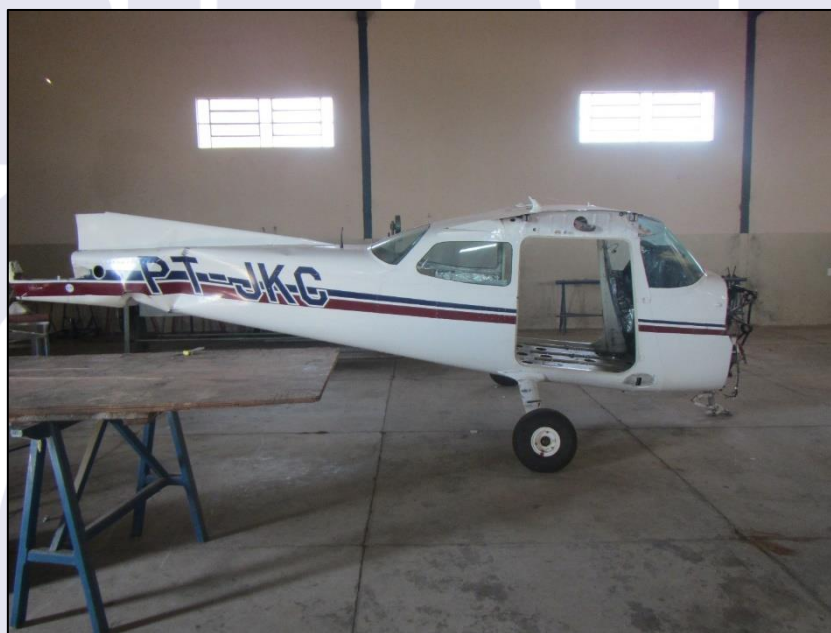
Figura 1 - Vista lateral da aeronave.

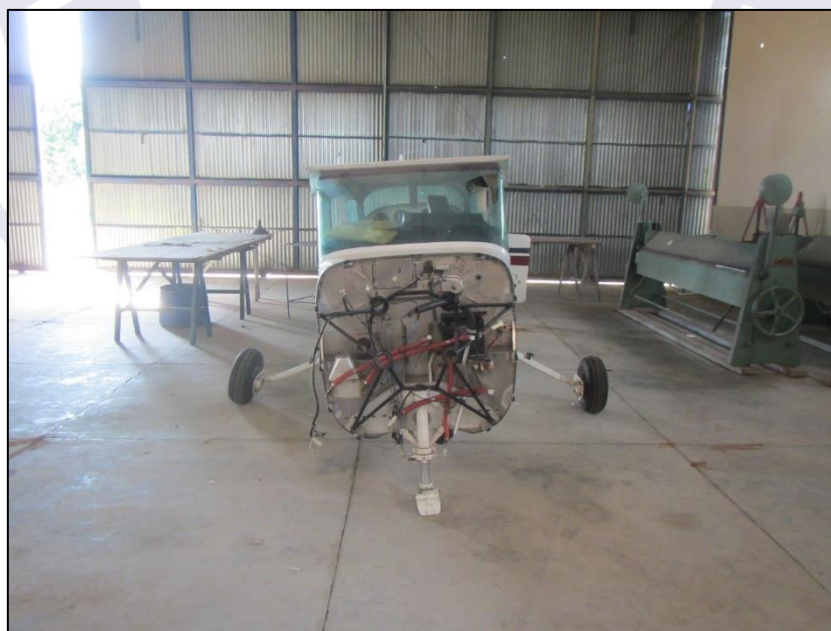
Figura 2 - Vista frontal da aeronave.

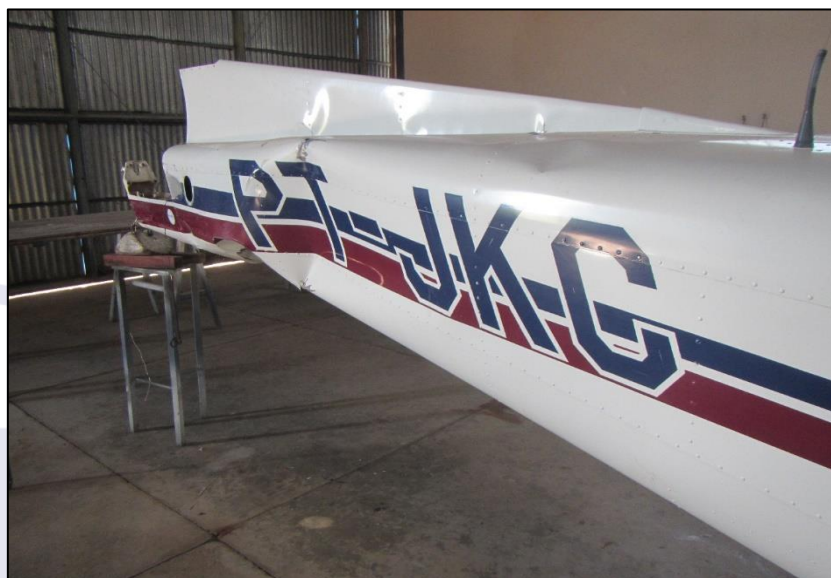
Figura 3 - Danos à aeronave.

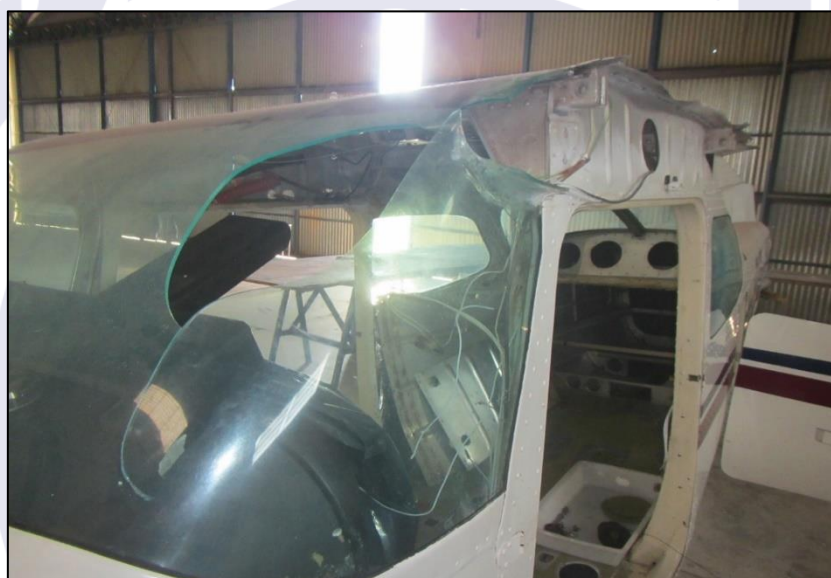
Figura 4 - Danos à aeronave.

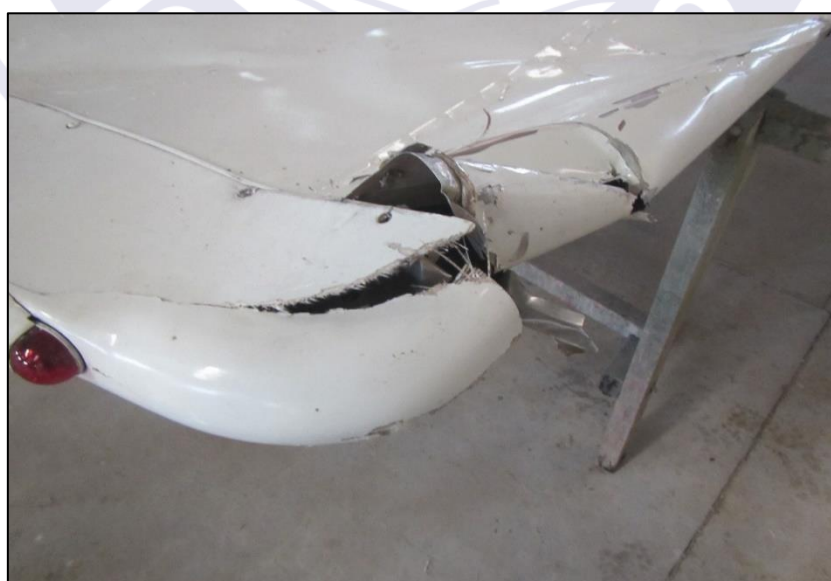
Figura 5 - Danos à aeronave.
