COMANDO DA AERONÁUTICA
CENTRO DE INVESTIGAÇÃO E PREVENÇÃO DE
ACIDENTES AERONÁUTICOS

RELATÓRIO FINAL SIMPLIFICADO

DADOS DA OCORRÊNCIA					
DATA - HORA		INVESTIGAÇÃO		SUMA Nº	
30 SET 2017 - 13:00 (UTC)		SERIPA I		A-123/CENIPA/2017	
CLASSIFICAÇÃO		TIPO(S)		SUBTIPO(S)	
ACIDENTE		[UNK] INDETERMINADO		NIL	
LOCALIDADE		MUNICÍPIO		UF	COORDENADAS
COMUNIDADE DE NAZARÉ		BELTERRA		PA	02°40'00"S 055°00'00"W

DADOS DA AERONAVE		
MATRÍCULA	FABRICANTE	MODELO
PT-KAM	CESSNA AIRCRAFT	210L
OPERADOR	REGISTRO	OPERAÇÃO
PARTICULAR	TPP	PRIVADA

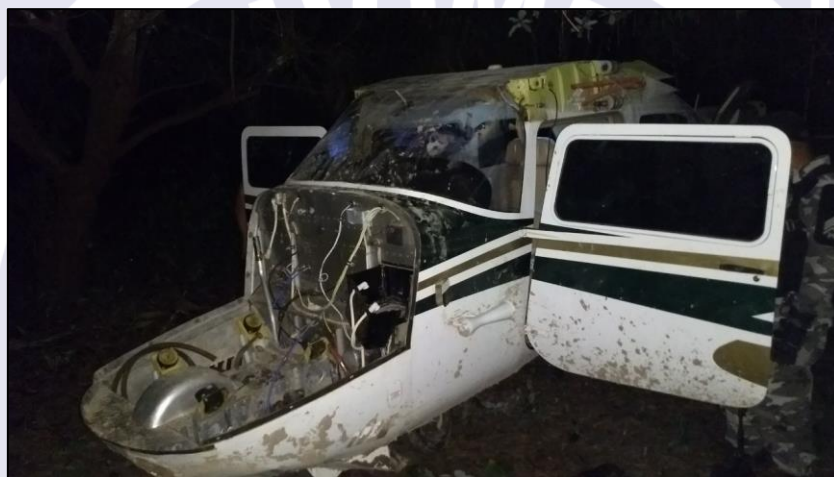
Segundo informações da Polícia Militar do estado do Pará, às 19h00min (local) do dia 01OUT2017, os policiais chegaram ao local da ocorrência e encontraram a aeronave já removida e sendo desmontada.

A movimentação da aeronave foi realizada sem autorização da autoridade de investigação SIPAER.

Figura 1 - Aeronave sem o motor e as asas.

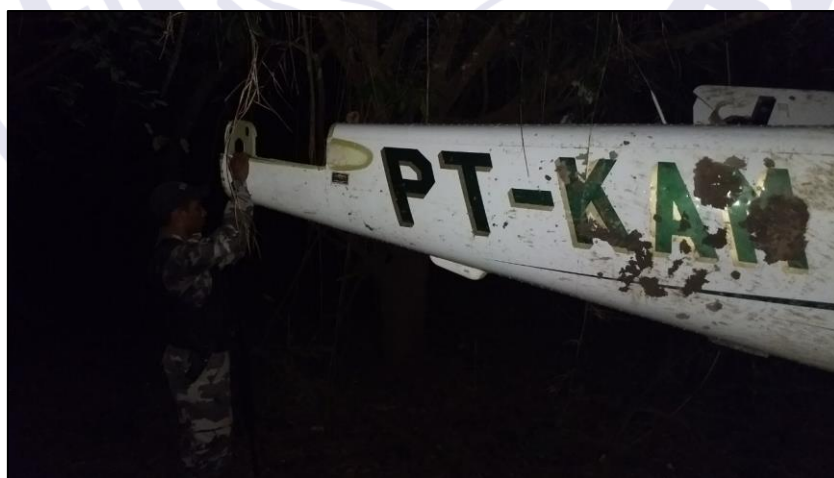
Figura 2 - Aeronave sem a empenagem.
