**COMANDO DA AERONÁUTICA**  
**CENTRO DE INVESTIGAÇÃO E PREVENÇÃO DE**  
**ACIDENTES AERONÁUTICOS**

**RELATÓRIO FINAL SIMPLIFICADO**

DADOS DA OCORRÊNCIA						
DATA - HORA		INVESTIGAÇÃO		SUMA Nº		
22 AGO 2017 - 21:30 (UTC)		SERIPA VII		A-107/CENIPA/2017		
CLASSIFICAÇÃO		TIPO(S)		SUBTIPO(S)		
ACIDENTE		[RE] EXCURSÃO DE PISTA		NIL		
LOCALIDADE		MUNICÍPIO		UF	COORDENADAS	
AERÓDROMO DE FLORES (SWFN)		MANAUS		AM	03°04'23"S	060°01'04"W

DADOS DA AERONAVE						
MATRÍCULA		FABRICANTE			MODELO	
PT-LDV		CESSNA AIRCRAFT			P210N	
OPERADOR			REGISTRO		OPERAÇÃO	
PARTICULAR			TPP		PRIVADA

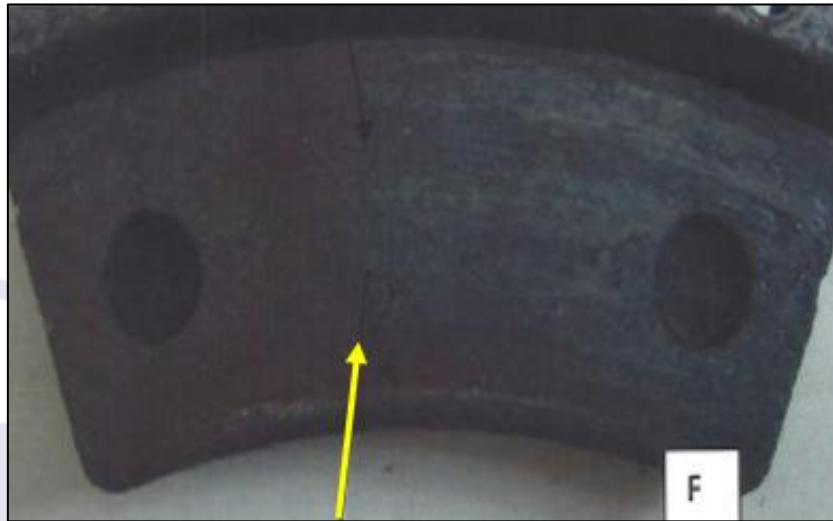
Havia presença de trincas, corrosão superficial, bem como aparência de vitrificação, que seria a perda da efetividade da frenagem em razão de as pastilhas estarem lisas como vidro.

Figuras 2 - Localização da trinca na pastilha.

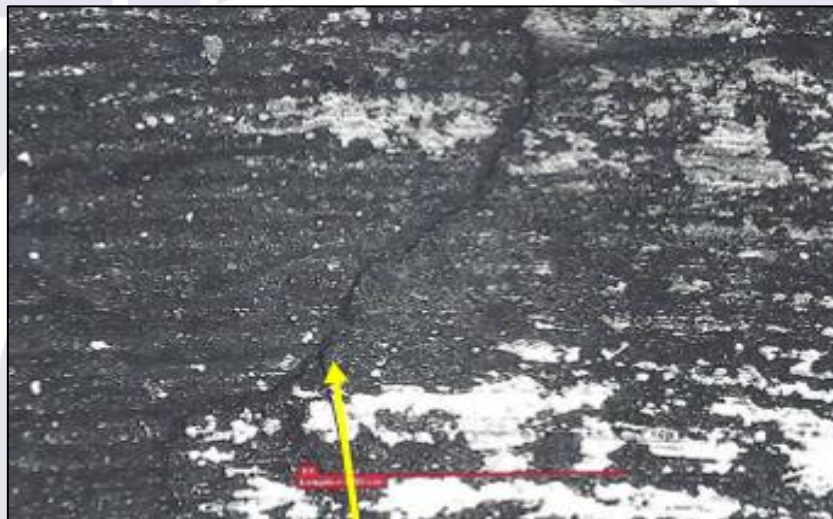
Figura 3 - Visualização da trinca aproximada.

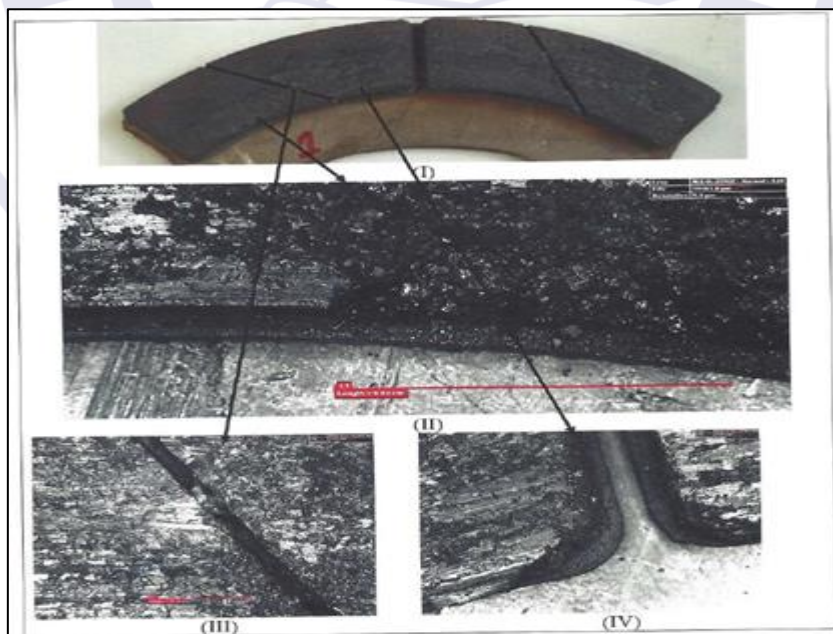
Figura 4 - (I) Pastilha de freio direita. (II, III, IV) Detalhe mostrando perda de material e vitrificação na superfície.

Assim, pôde-se inferir que, devido ao curto espaço de tempo entre o início do voo de experiência até o pouso, o conjunto de freios estava muito quente e a aplicação do freio pelo piloto foi suficiente para que acontecesse a vitrificação das pastilhas.

Divulgar os ensinamentos colhidos na presente investigação, a fim de alertar pilotos e operadores da aviação civil brasileira sobre os riscos decorrentes de um superaquecimento do conjunto de freios em operações continuadas de máximo esforço.

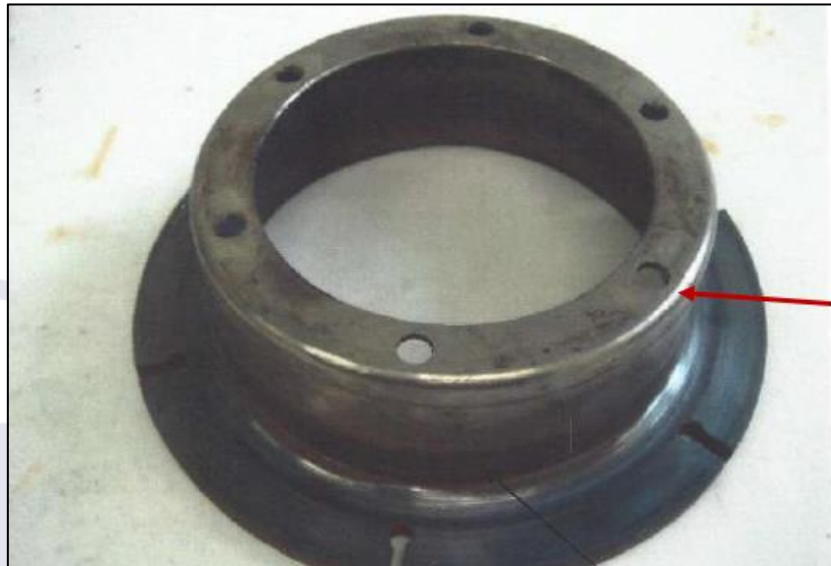
Além disso, foi percebido um desgaste anormal, perda de material das pastilhas e o azulamento nas pistas dos discos de freio. Essas características indicam que as pastilhas foram expostas a ciclo térmico elevado.

Figura 5 - Azulamento na pista do disco de freio.

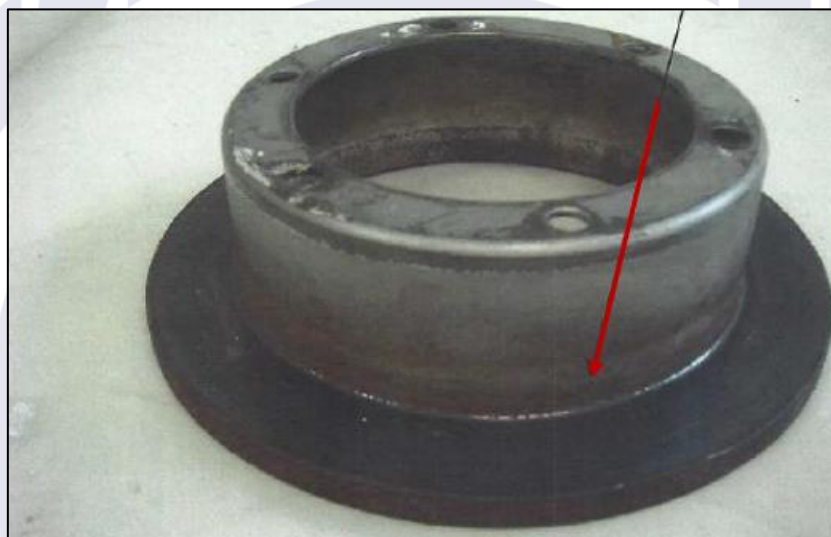
Figura 6 - Corrosão superficial no disco de freio.

- k) as pastilhas de freio apresentaram corrosão, trincas, desgaste anormal e sinais de vitrificação;
- l) os discos de freios apresentaram corrosão e sinais de vitrificação;
