**COMANDO DA AERONÁUTICA**  
**CENTRO DE INVESTIGAÇÃO E PREVENÇÃO DE**  
**ACIDENTES AERONÁUTICOS**

**RELATÓRIO FINAL SIMPLIFICADO**

DADOS DA OCORRÊNCIA					
DATA - HORA		INVESTIGAÇÃO		SUMA Nº	
21 OUT 2015 - 14:30 (UTC)		SERIPA IV		A-138/CENIPA/2015	
CLASSIFICAÇÃO		TIPO(S)		SUBTIPO(S)	
ACIDENTE		PERDA DE CONTROLE EM VOO		NIL	
LOCALIDADE		MUNICÍPIO		UF	COORDENADAS
AERÓDROMO DE JARDIM (SSIJ)		JARDIM		MS	21°29'33"S 056°09'07"W

DADOS DA AERONAVE		
MATRÍCULA	FABRICANTE	MODELO
PT-LKW	CESSNA AIRCRAFT	210R
OPERADOR	REGISTRO	OPERAÇÃO
PARTICULAR	TPP	PRIVADA

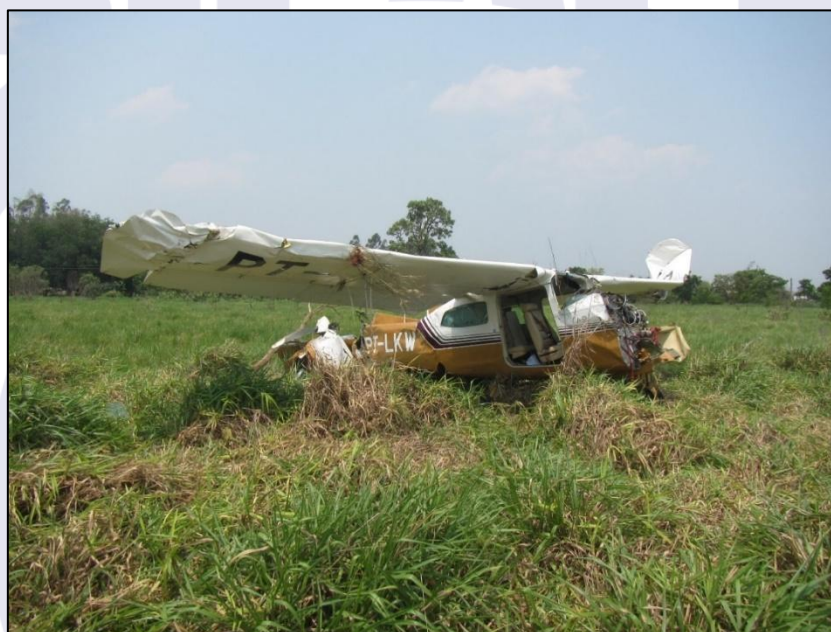
Devido ao movimento inadvertido do assento, o piloto perdeu o contato com o manche e com os pedais, o que inviabilizou o controle direcional da aeronave. Ato contínuo, houve um aumento do ângulo de ataque da aeronave devido ao deslocamento do centro de gravidade (C.G.) da aeronave, com conseqüente perda de sustentação a baixa altura e colisão com o pavimento da pista, resultando na saída da aeronave pela lateral esquerda.

A aeronave teve danos substanciais.

Figura 1 - Posição final da aeronave.

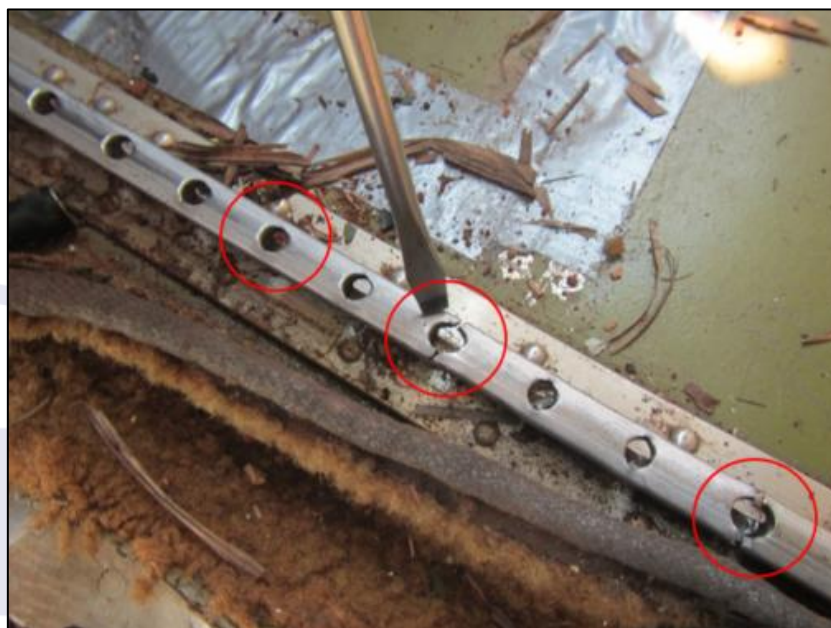
A supracitada AD previa procedimentos para inspeção dos trilhos e pinos (batentes primários) de travamento da posição dos assentos do piloto e copiloto. Esta instrução do fabricante listava os serviços a serem realizados para evitar o desprendimento inadvertido do assento do piloto ao longo trilho, o que poderia provocar a perda de contato do tripulante com os controles de voo da aeronave.

Figura 4 - Estado dos trilhos de travamento do assento do piloto.

- i) a aeronave havia realizado inspeção do tipo 200 horas / IAM no dia 15 OUT 2015;
- j) o cumprimento do AD2011-10-09, apesar de registrado em Ficha de Cumprimento de DA, não havia sido realizado conforme preconizado em diretriz;

Efetuar gestões junto à Fenix Aviação LTDA a fim de assegurar-se de que os procedimentos de manutenção executados pela oficina, especificamente no que se refere ao mecanismo de travamento dos assentos dos pilotos das Aeronaves CESSNA 210, ocorram em conformidade com o estabelecido no Boletim de Serviço CESSNA nº SEB07-5 Revision 6 e na AD2011-10-09.

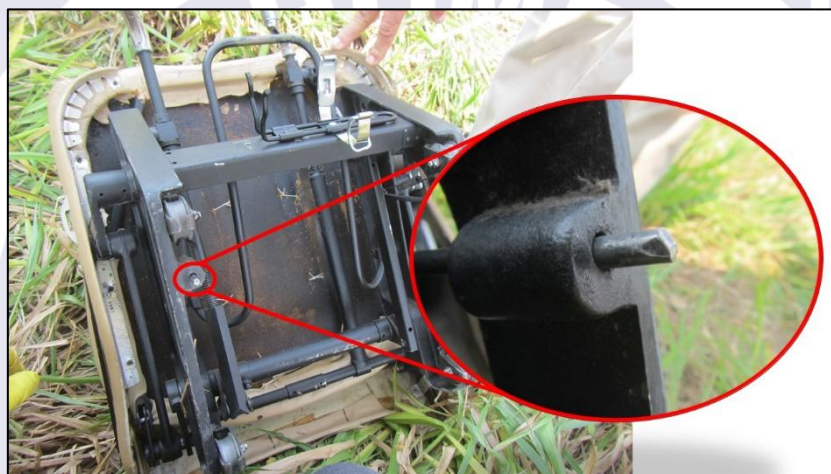
Figura 5 - Detalhe do desgaste do pino de travamento do assento.

- k) o Boletim de Serviço SEB07-5 *Revision* 6, não havia sido realizado conforme preconizado; e
- l) o desprendimento do pino de travamento do assento do piloto, bem com o cumprimento deficiente do BS SEB07-5 *Revision* 6, possibilitou o deslocamento até o fim do trilho, inviabilizando o controle direcional da aeronave;

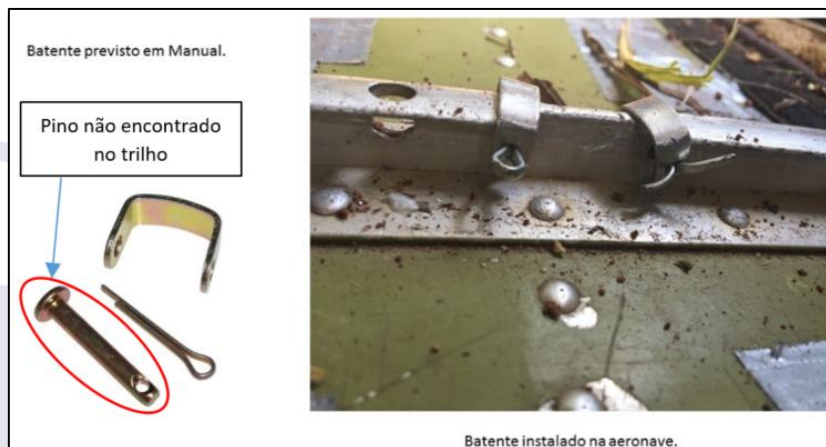
Durante a análise investigativa, foi possível observar que o batente secundário também foi sobrepajado.

Conforme Figura 7, a seguir, pôde ser observada a incorreta instalação das peças no trilho do assento do piloto, já que não foram identificados os pinos que viriam a fixar os batentes, uma vez que os referidos pinos foram substituídos pelos contrapinos.

Figura 7 - Detalhe do batente Previsto / Instalado na aeronave.

Isto posto, constatou-se que a não observância da *Airworthiness Directive* nº 2011-10-09, aliada ao descumprimento do Boletim de Serviço SEB07-5, reuniu os elementos suficientes para desencadeamento do acidente.
