RELATÓRIO FINAL
IG - 024/CENIPA/2016

OCORRÊNCIA:	INCIDENTE GRAVE
AERONAVE:	PT- ODY
MODELO:	EMB 110
DATA:	26JAN2016

O presente Relatório Final refere-se ao incidente aeronáutico grave com a aeronave PT-ODY, modelo EMB 110, ocorrido em 26JAN2016, classificado como “com trem de pouso”.

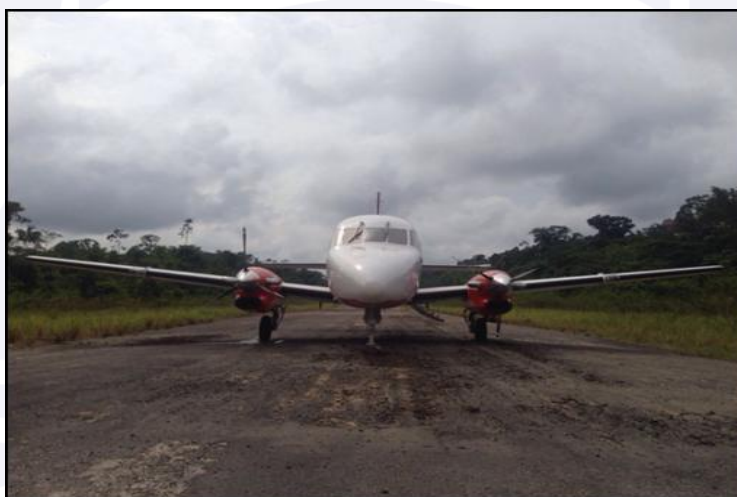
A pista encontrava-se com buracos e rachaduras em vários pontos, fato esse observado nas fotos tiradas pela tripulação no dia da ocorrência (Figura 1).

Figura 1 - Condições da pista no dia da ocorrência.

É possível que a falta de infraestrutura aeroportuária adequada, no que tange à conservação e à limpeza da pista, possa ter contribuído para um possível estouro do pneu e, posteriormente, para a soltura do cubo de roda do trem de pouso auxiliar.
